# Asbestinventarisatetest

Lelielaan 48, 2870 Puurs-Sint-Amands

Attestnummer : 20240828-000248.000

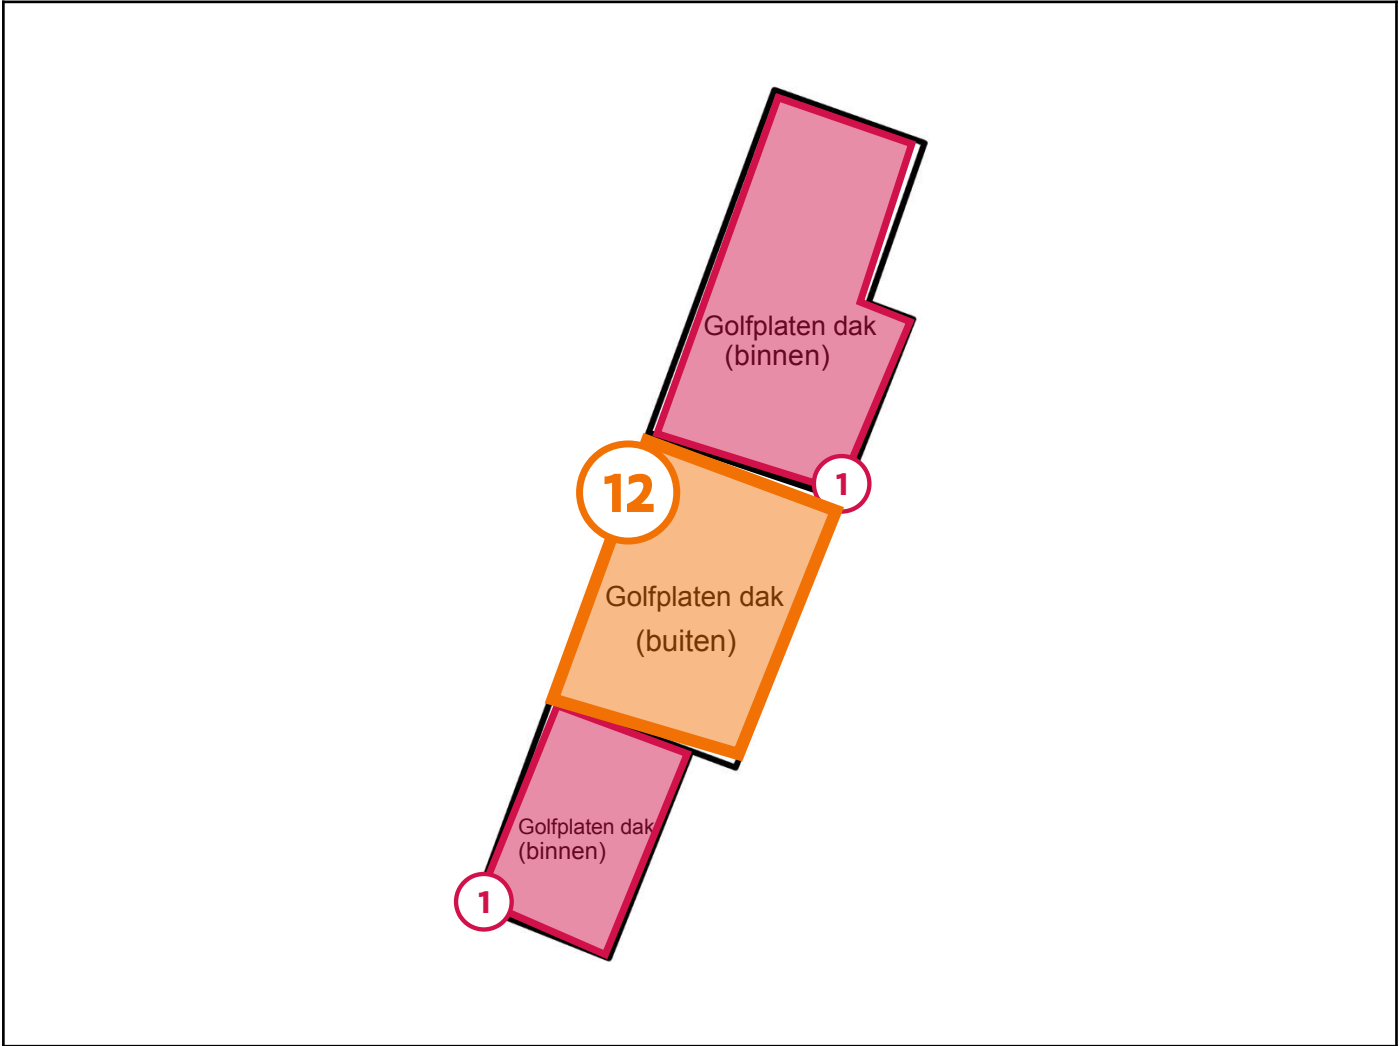
## Plan 2.2: Opslagplaatsen plan daken

| Beschrijving | Type | Actie |
|---|---|---|
| 12. Golfplaten daken - buitenlucht (garage, opslag 2, schuur) | Asbestmateriaal | Verwijderen |

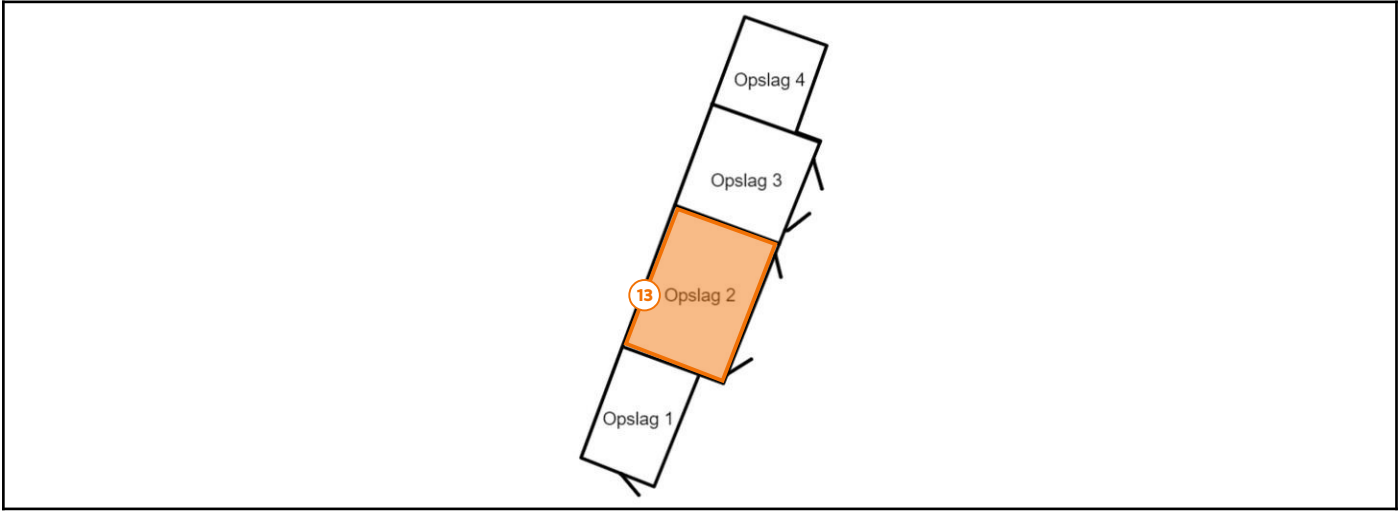
## Plan 2.3: Opslagplaatsen plan - aanduiding plafonds

| Beschrijving | Type | Actie |
|---|---|---|
| 13. Vezelcement platen plafond (garage, opslag 2) | Asbestmateriaal | <a href="#">Verwijderen</a> |

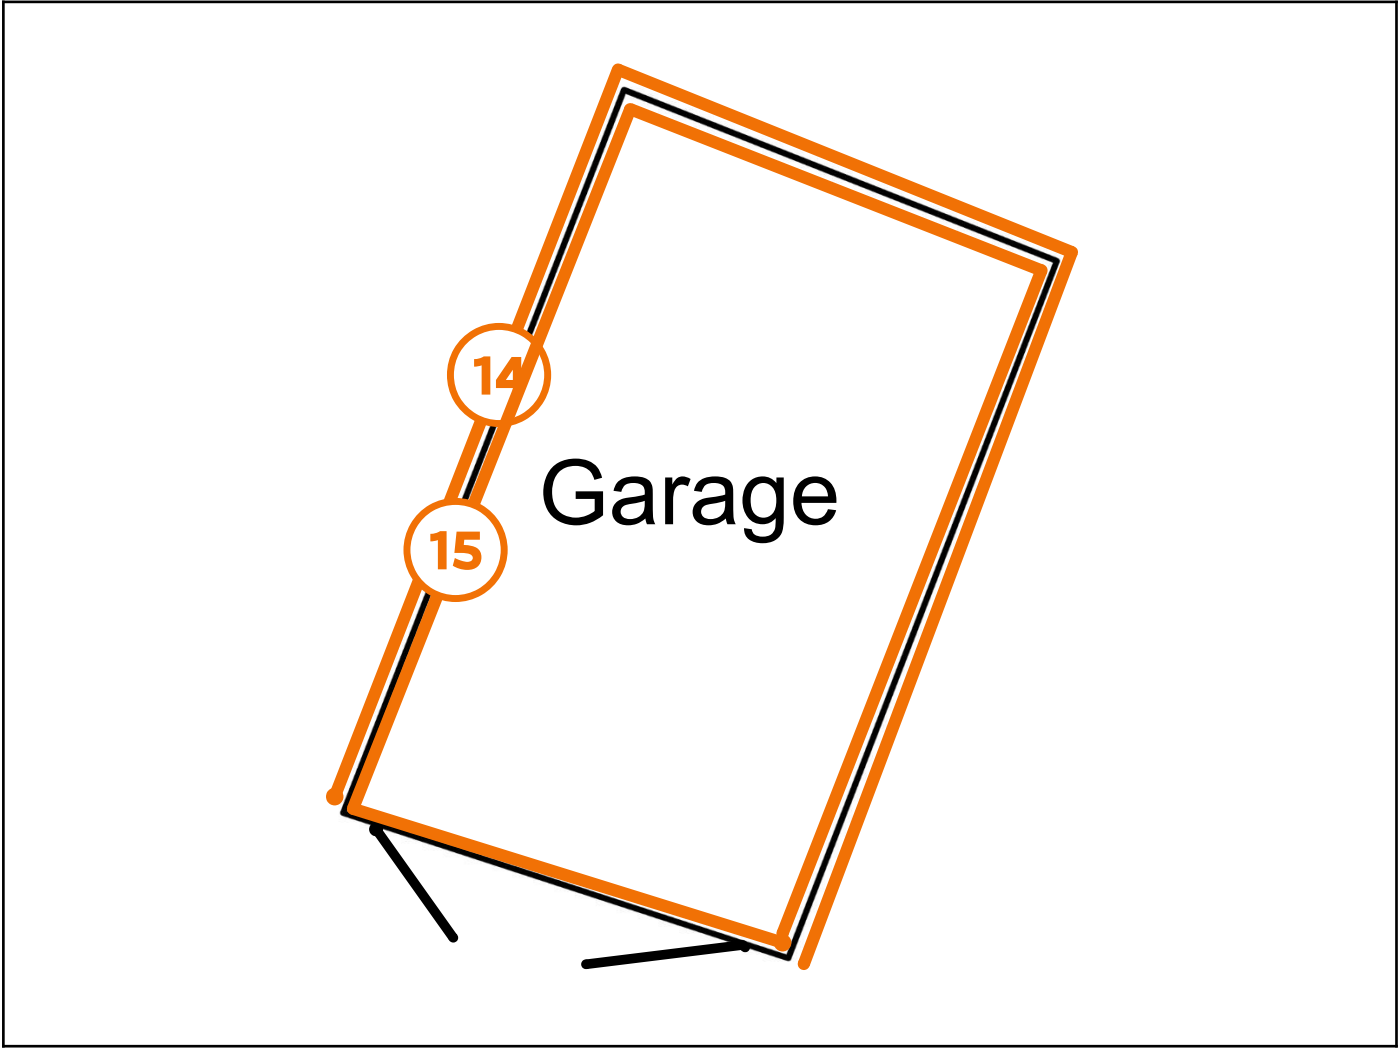
# Plan 3.1: Garage plan

| Beschrijving | Type | Actie |
|---|---|---|
| 15. Vezelcement platen tegen de muur(garage, opslag 1, opslag 3, stookpl.) | Asbestmateriaal | Verwijderen |

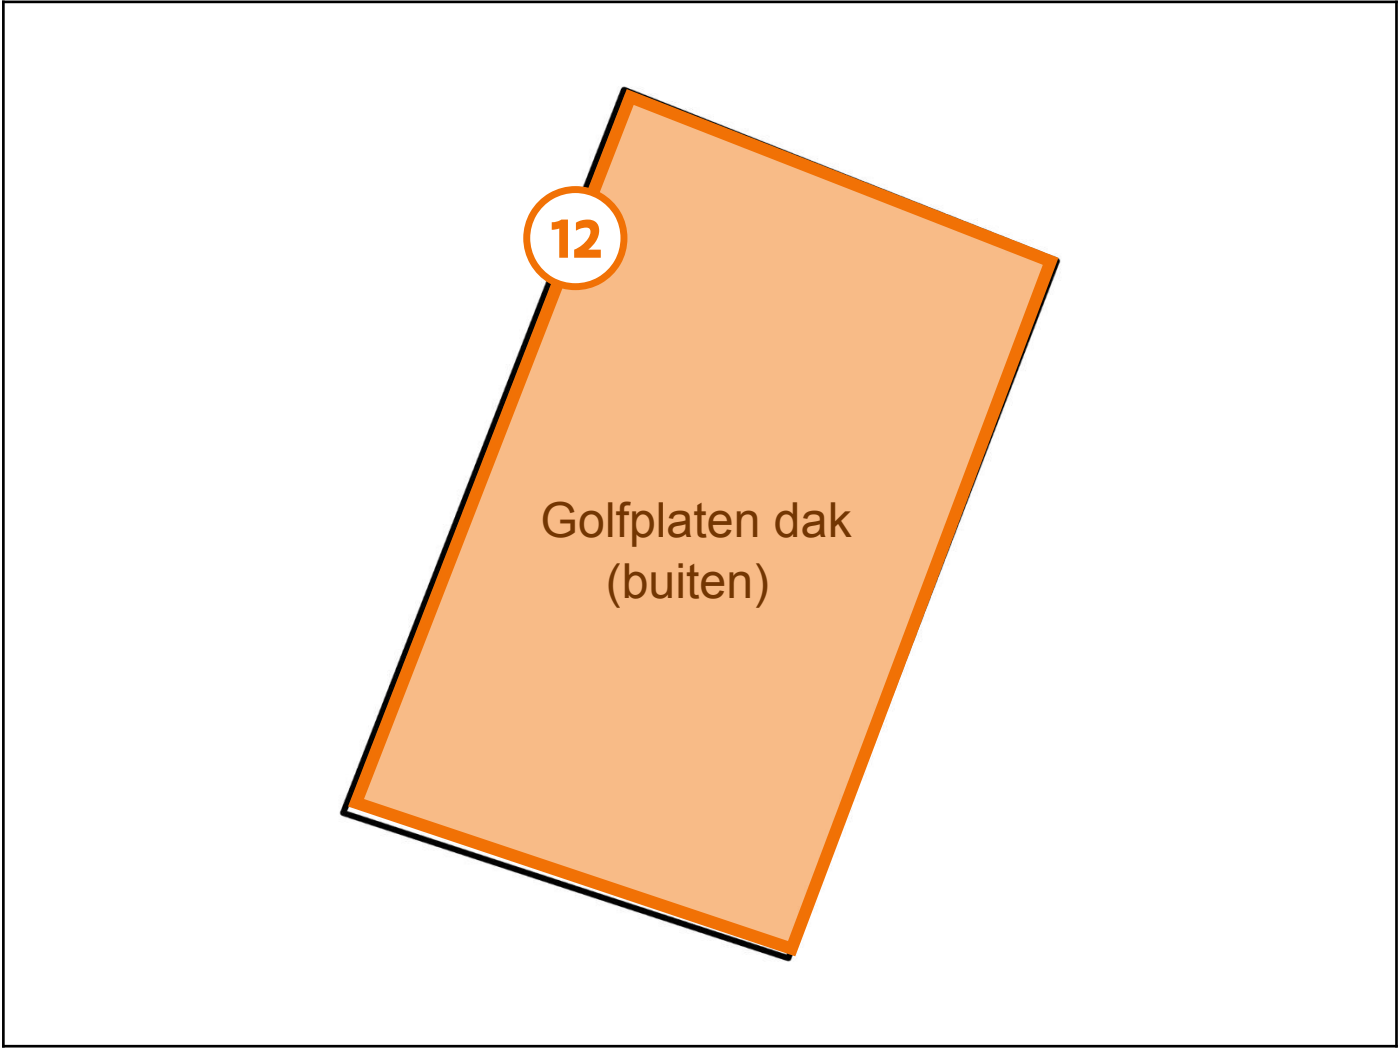
### Plan 3.2: Garage plan dak

| Beschrijving | Type | Actie |
|---|---|---|
| 12. Golfplaten daken - buitenlucht (garage, opslag 2, schuur) | Asbestmateriaal | <div>Verwijderen</div> |

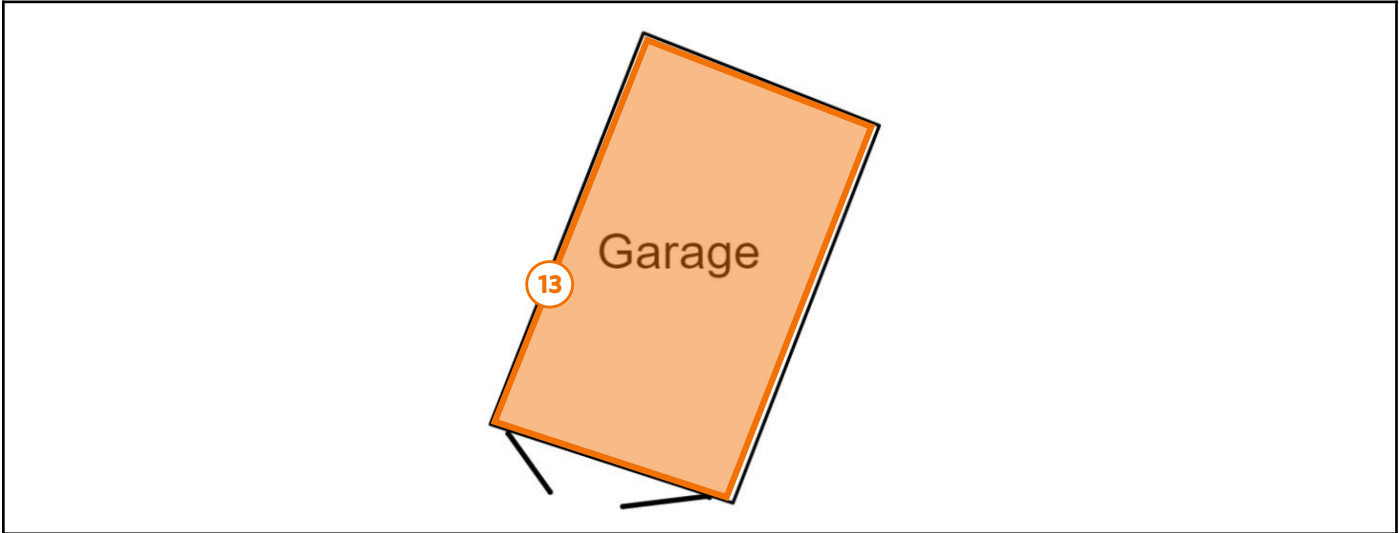
### Plan 3.3: Garage plan - aanduiding plafonds

| Beschrijving | Type | Actie |
|---|---|---|
| 13. Vezelcement platen plafond (garage, opslag 2) | Asbestmateriaal | <a href="#">Verwijderen</a> |

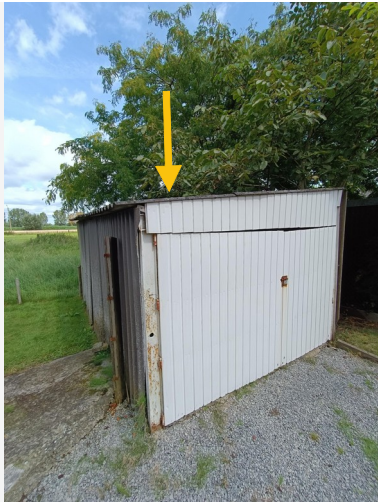
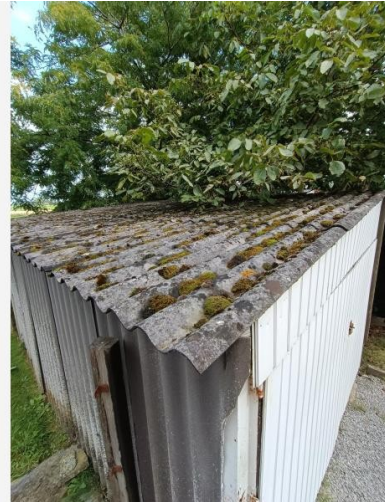
## Fiche 12: Golfplaten daken - buitenlucht (garage, opslag 2, schuur)

Asbestmateriaal

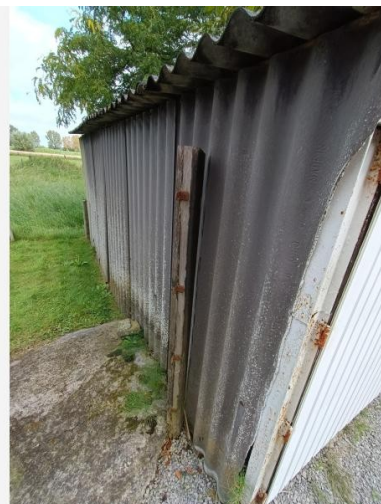
Detailfoto

Het asbestmateriaal valt onder de mijlpaal van 2034.

Verwijderen

- Verwijder dit asbestmateriaal zo snel mogelijk. Volg de toestand goed op.
- Hemelwater dat afspoelt van asbestcement daken of gevels kan asbestdeeltjes bevatten. Gebruik het enkel voor gesloten circuits (bv. spoelen toiletten). Reinig na het vervangen van het dak of de gevel de dakgoten en regenwaterput of -ton om asbesthoudend sediment of slib te verwijderen

- Eenvoudige handelingen: mag via doe-het-zelf of door werknemer(s) met opleidingsattest eenvoudige handelingen  
EH via doe-het zelf Dragen van de nodige beschermingsmiddelen (mondmasker ffp3, handschoenen, tyvec). Indien mogelijk de ondervloer afdekken , golfplaten voorzichtig verwijderen, extra fixeren, niet breken , niet gooien, onmiddellijk verpakken of voorzichtig in container met asbest bag plaatsen.

Indien golfplaten in slechte staat zijn en kans bestaat op breken : Eenvoudige handeling opgeleid personeel , alle werknemer(s) moeten wel beschikken over een opleidingsattest eenvoudige handelingen 8u

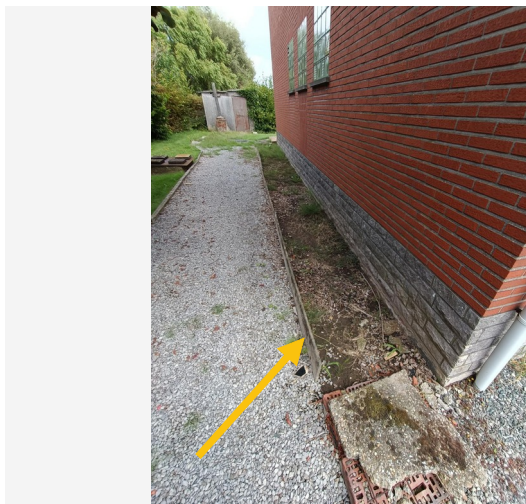
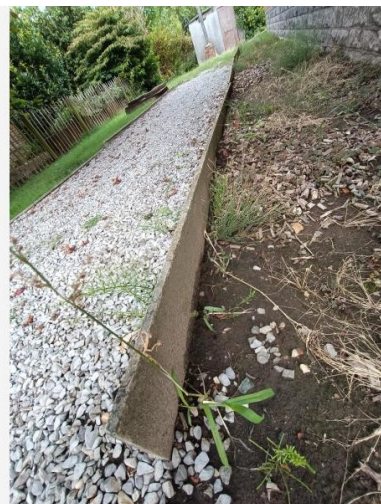
Detailfoto

| Opmerking | De vermelde oppervlaktes, diktes, gewichten en volumes betreffen een beredeneerde schatting. Er worden geen rechten verleend aan deze oppervlaktes/diktes/volumes. |

- Eenvoudige handelingen: mag via doe-het-zelf of door werknemer(s) met opleidingsattest eenvoudige handelingen  
EH via doe-het zelf : De dekstenen kunnen voorzichtig losgeschept worden , extra bevochtigen om stof te voorkomen + dragen van de nodige beschermingsmiddelen (mondmasker ffp3, handschoenen,tyvec ) verpakken in plastic folie en afvoeren naar het containerpark als hechtgebonden asbestafval.

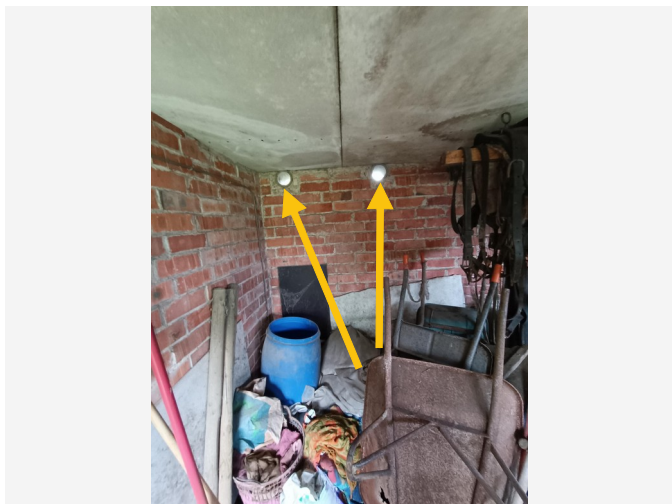
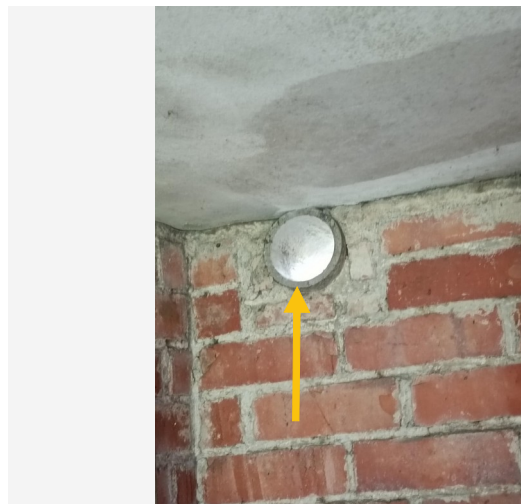
Detailfoto

| Opmerking | <p>Het gaat over +- (10) lopende meter.</p> <p>De vermelde oppervlaktes, diktes, gewichten en volumes betreffen een beredeneerde schatting. Er worden geen rechten verleend aan deze oppervlaktes/diktes/volumes.</p> |

- Eenvoudige handelingen: mag via doe-het-zelf of door werknemer(s) met opleidingsattest eenvoudige handelingen  
Met een diamantboor met een grotere diameter dan de doorvoeren rondom de doorvoer boren. Extra bevochtigen om stof te voorkomen + dragen van de nodige beschermingsmiddelen (mondmasker ffp3, handschoenen, tyvec ) Bij de gemeente/containerpark afsluitzakken halen om dubbel in te pakken en af te voeren naar het containerpark als hechtgebonden asbestafval.

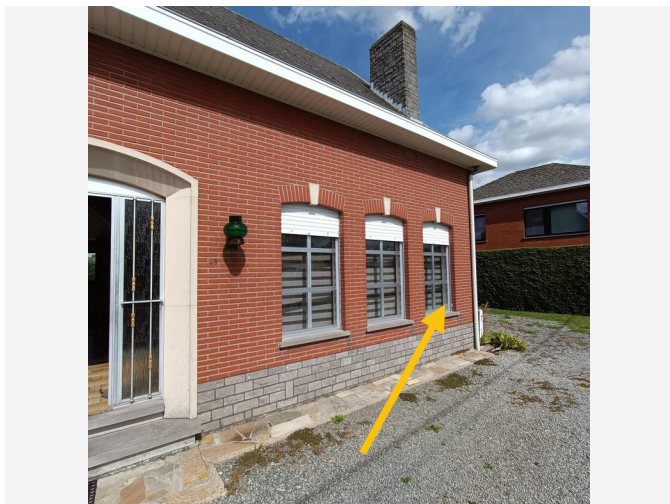
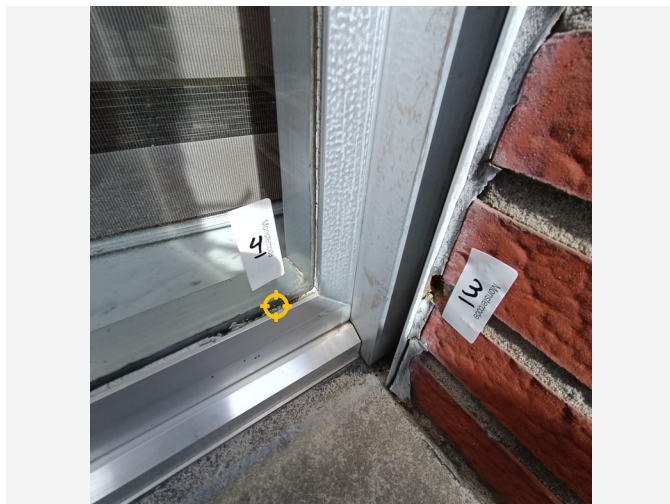
Detailfoto

| Opmerking | <p>Mastiek zit tussen het raam/deurkader en de muur.</p> <p>Betreft +/- 150 lm.</p> <p>Het gewicht en lm is een beredeneerde schatting. Er worden geen rechten verleend aan deze oppervlaktes. De dikte is een schatting die voorkomt uit de monsterplaatsen en is daarom niet altijd representatief.</p> |

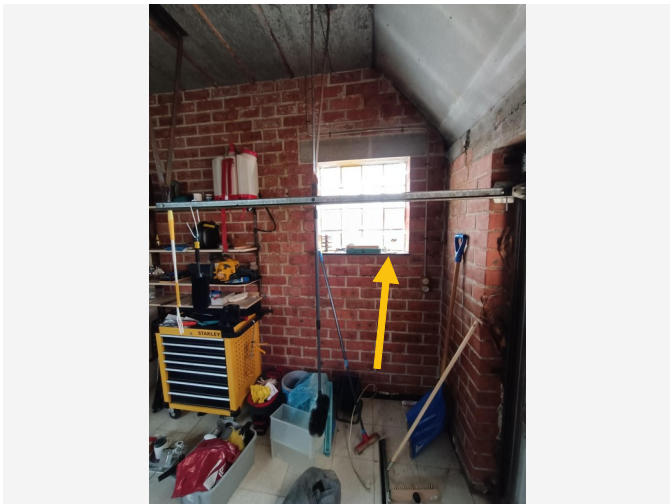
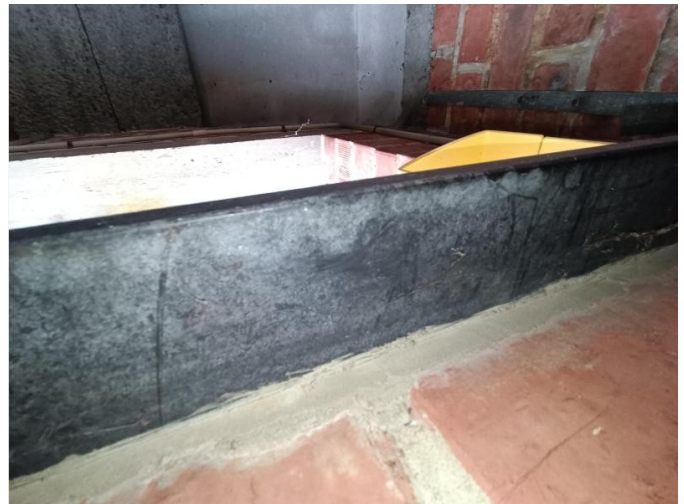
Detailfoto

| Opmerking | <p>Stopverf zit tussen het kozijn en het glas.</p> <p>Betreft +/- 200 lm.</p> <p>Het gewicht en lm is een beredeneerde schatting. Er worden geen rechten verleend aan deze oppervlaktes. De dikte is een schatting die voorkomt uit de monsterplaatsen en is daarom niet altijd representatief.</p> |

- Eenvoudige handelingen: mag via doe-het-zelf of door werknemer(s) met opleidingsattest eenvoudige handelingen  
EH via doe-het zelf : De dorpels of tabletten kunnen voorzichtig losgebeiteld worden , extra bevochtigen om stof te voorkomen + dragen van de nodige beschermingsmiddelen (mondmasker ffp3, handschoenen,tyvec ) verpakken in plastic folie en afvoeren naar het containerpark als hechtgebonden asbestafval.

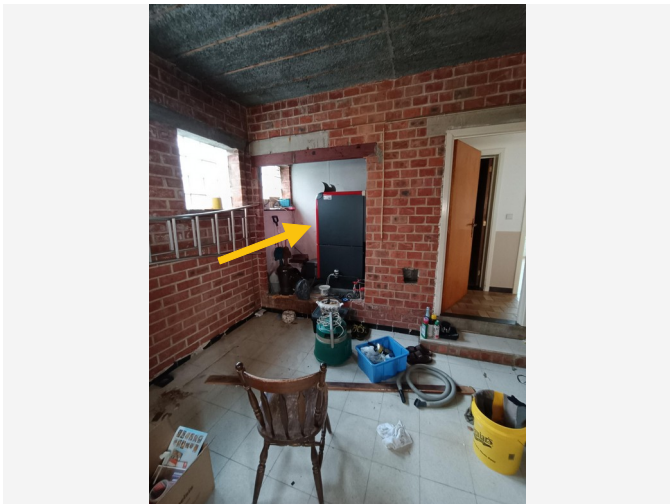
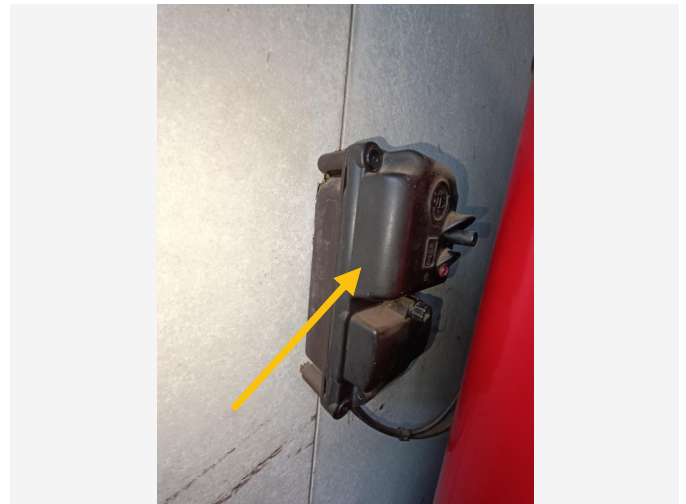
Detailfoto

| Opmerking | <p>De doorgegeven aantallen zijn een schatting, het is mogelijk dat er meerdere bakeliet toepassingen aanwezig zijn.</p> <p>Het is moeilijk te bepalen of de bakeliettoepassingen in de woning ook effectief asbesthoudend zijn (het kan ook gaan om de asbestvrije variant).</p> <p>-Er werd geen monster genomen omw beschadiging aan een elektrisch gerelateerde toepassing, extra controle bij verwijdering van het verdacht materiaal. Vermoedelijk zullen de toepassingen verwijderd worden bij aanpassing van het elektriciteitsnetwerk.</p> |
