# Asbestinventarisatetest

Hansbrug 8, 3140 Keerbergen

Attestnummer : 20230717-000101.000

**Niet-asbestveilig**

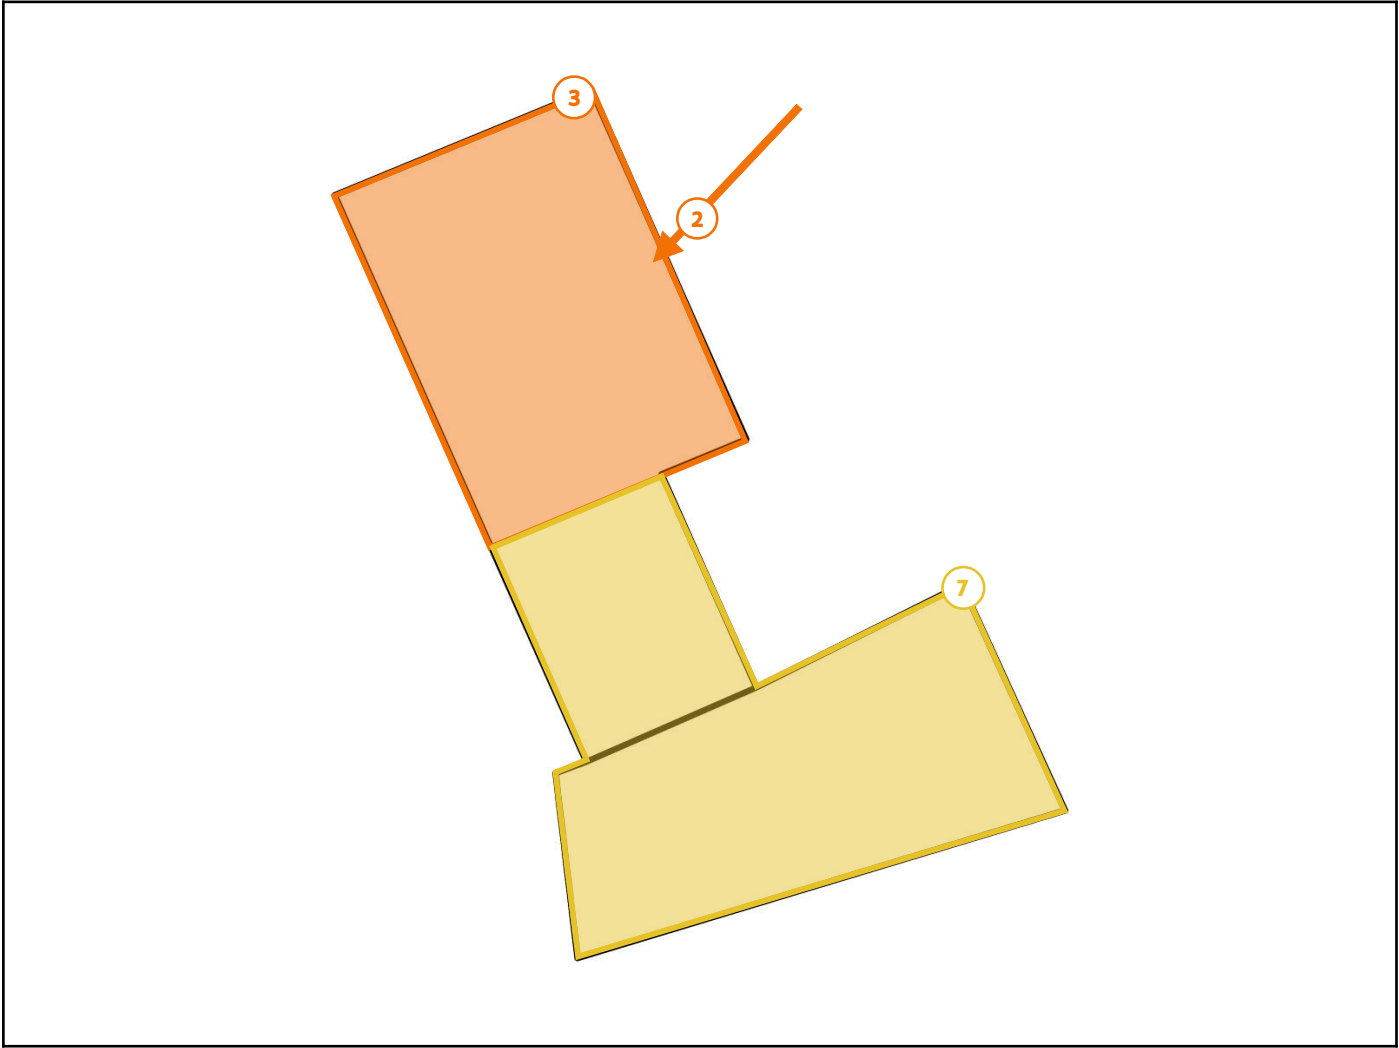
# Plan 1.4: Dakplan

| Beschrijving | Type | Actie |
|---|---|---|
| 7. Roofing | Asbestmateriaal | Zorgvuldig beheren |
