# Asbestinventarisatetest

Overloopstraat 16, 2830 Willebroek

Attestnummer : 20240226-000508.001

Uitgegeven op : 26.02.2024

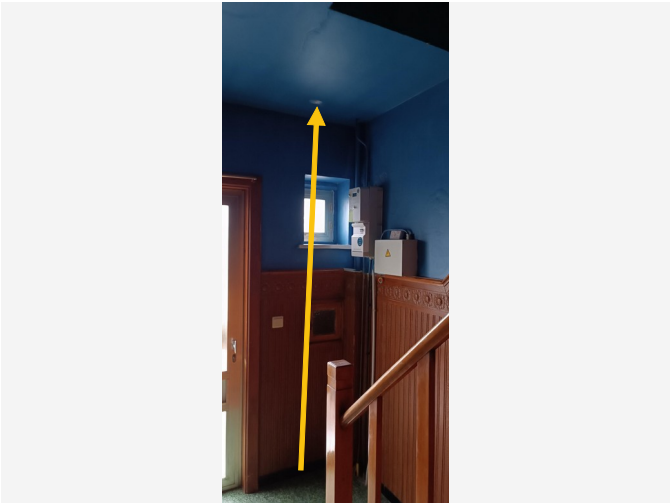
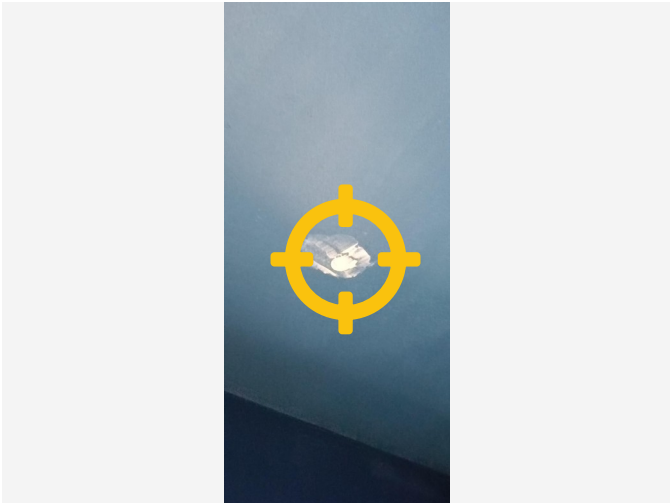
Geen asbest

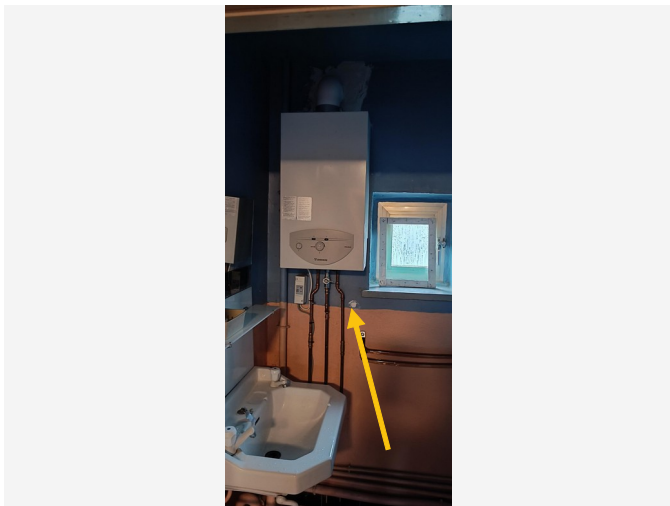
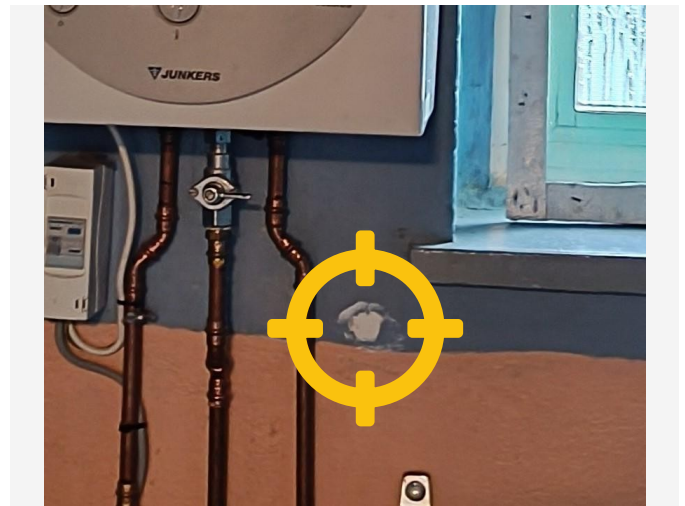
| Opmerking | <p>Volgens het inspectieprotocol is een monstername van het pleisterwerk verplicht om dit te identificeren als niet-asbesthoudend.</p> <p>Locatie staalnames: individuele ruimte: Leefruimte glv / natte ruimte: Geen bepleistering vastgesteld / stookplaats: Geen bepleistering vastgesteld/ traphal: bij de trap op het gelijkvloers.</p> <p>Er bevinden zich veel valse plafonds. Het is niet duidelijk of er pleisterwerk aanwezig is achter deze valse plafonds, het is aangewezen om bijkomend onderzoek uit te voeren bij werken.</p> <p>De vermelde oppervlaktes en volumes betreffen een beredeneerde schatting. Er worden geen rechten verleend aan deze oppervlaktes/volumes. De dikte is een schatting die voorkomt uit de monsterplaatsen en is daarom niet altijd representatief.</p> |

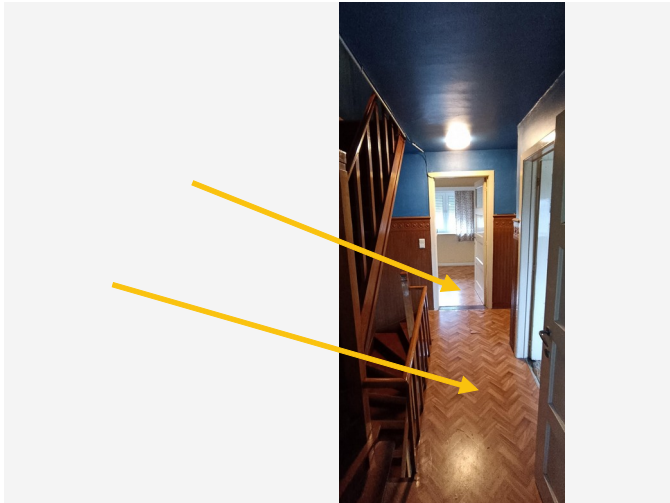
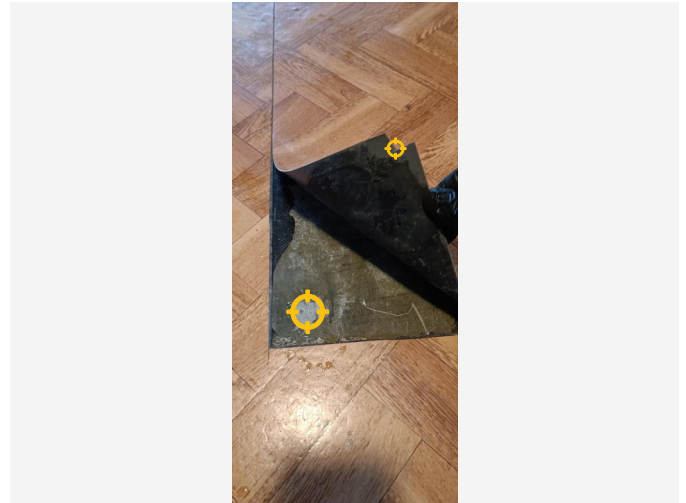
## Fiche 26: Vinyl verdieping

Geen asbest

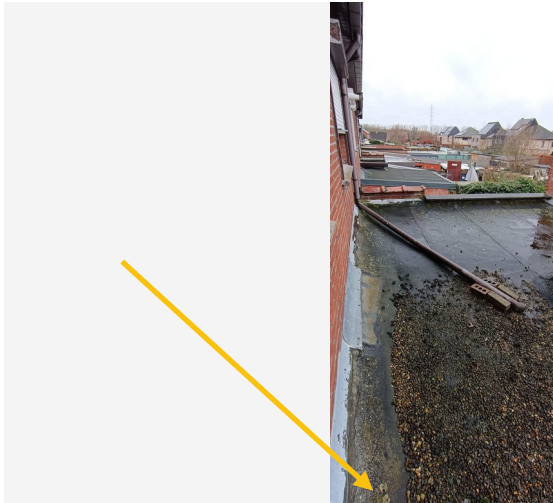
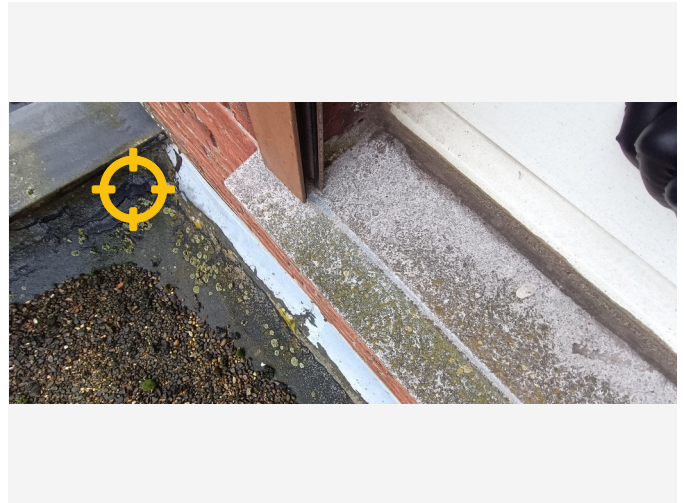
## Fiche 27: roofing

Geen asbest

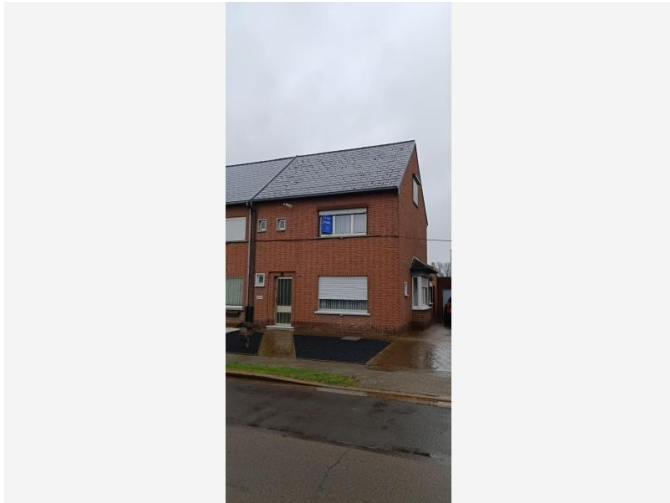
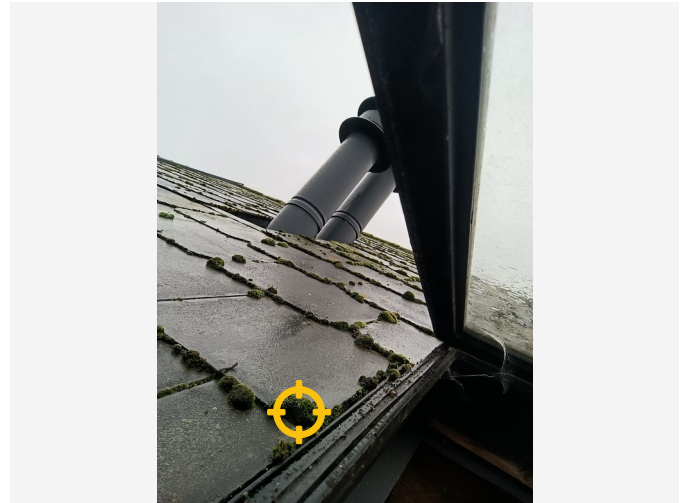
## Fiche 28: Daklei hoofddak

Geen asbest
