# Asbestinventarisatetest

Bodegemstraat 150, 1700 Dilbeek

Attestnummer : 20240829-000238.000

**Niet-asbestveilig**

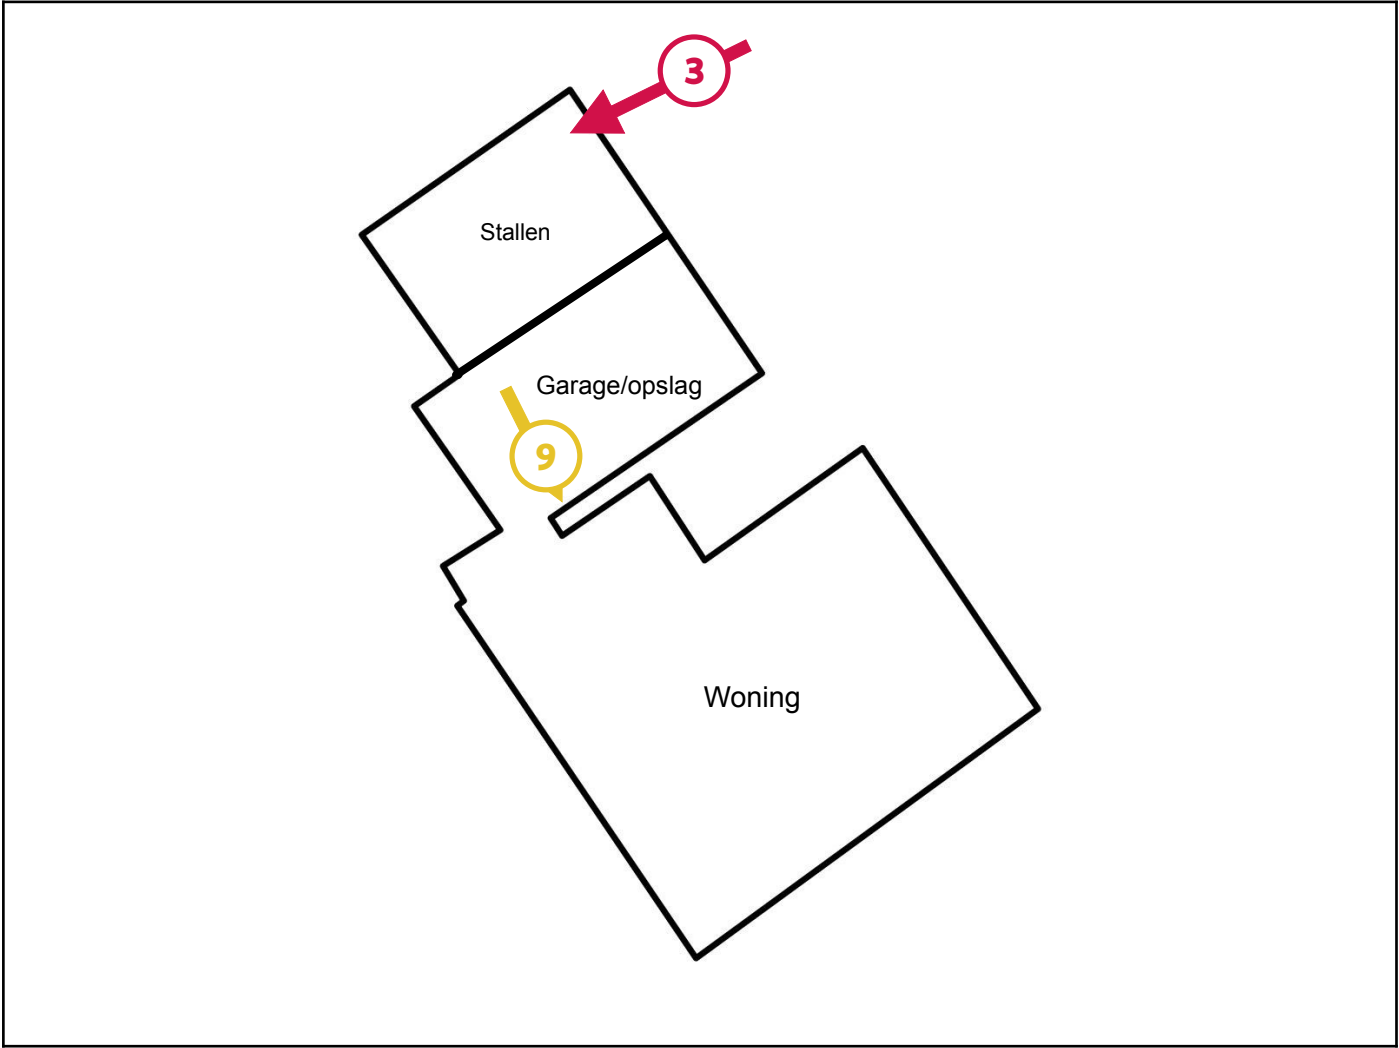
# Plan 1.1: Hoofdgebouw plan - Woning + garage/opslag - GV

| Beschrijving | Type | Actie |
|---|---|---|
| 3. Plaat type Menuiserie - Stallen + tuinhuis | Asbestmateriaal | Dringend verwijderen |
| 9. Elektrische infrastructuur in kunststof Bakeliet | Asbestmateriaal | Zorgvuldig beheren |

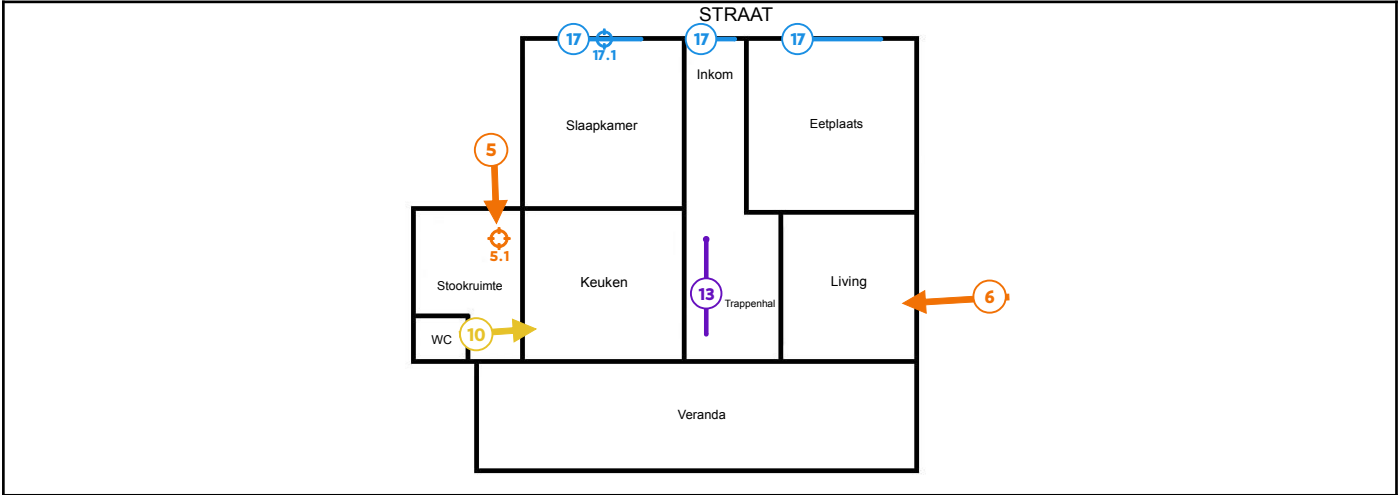
# Plan 1.2: Hoofdgebouw plan - Woning - Gelijkvloers

| Beschrijving | Type | Actie |
|---|---|---|
| 5. Pakking tussen flenzen - Stookruimte | Asbestmateriaal | Verwijderen |
| 6. Koord in kachel - Living | Asbestmateriaal | Verwijderen |
| 10. Anti-dreun onder spoelbak - Keuken - GV | Asbestmateriaal | Zorgvuldig beheren |

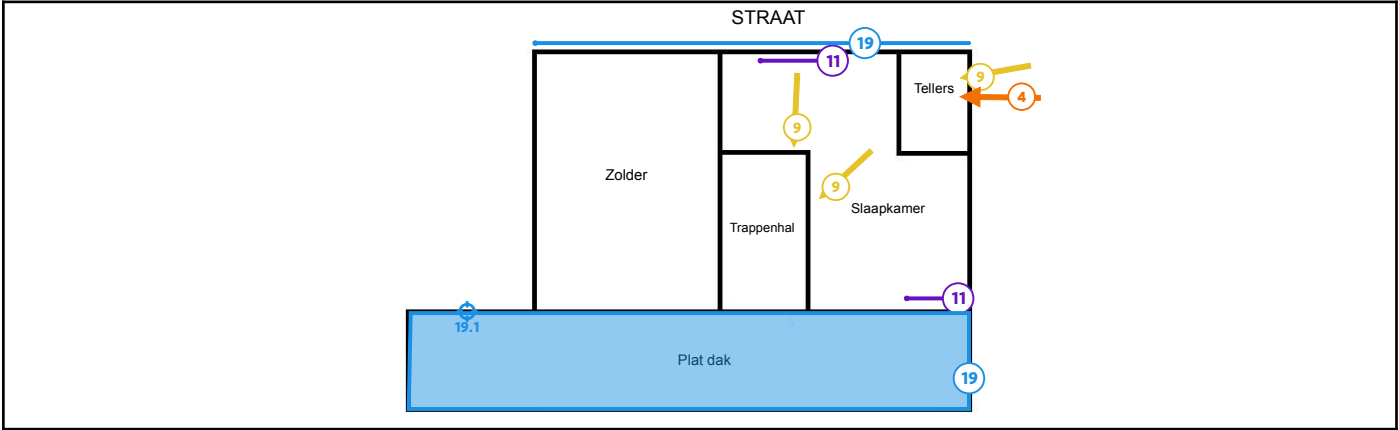
# Plan 1.6: Hoofdgebouw plan - Woning - Verdiep 1

| Beschrijving | Type | Actie |
|---|---|---|
| 4. Plaat type Menuiserite - VD1 | Asbestmateriaal | Verwijderen |
| 9. Elektrische infrastructuur in kunststof Bakeliet | Asbestmateriaal | Zorgvuldig beheren |

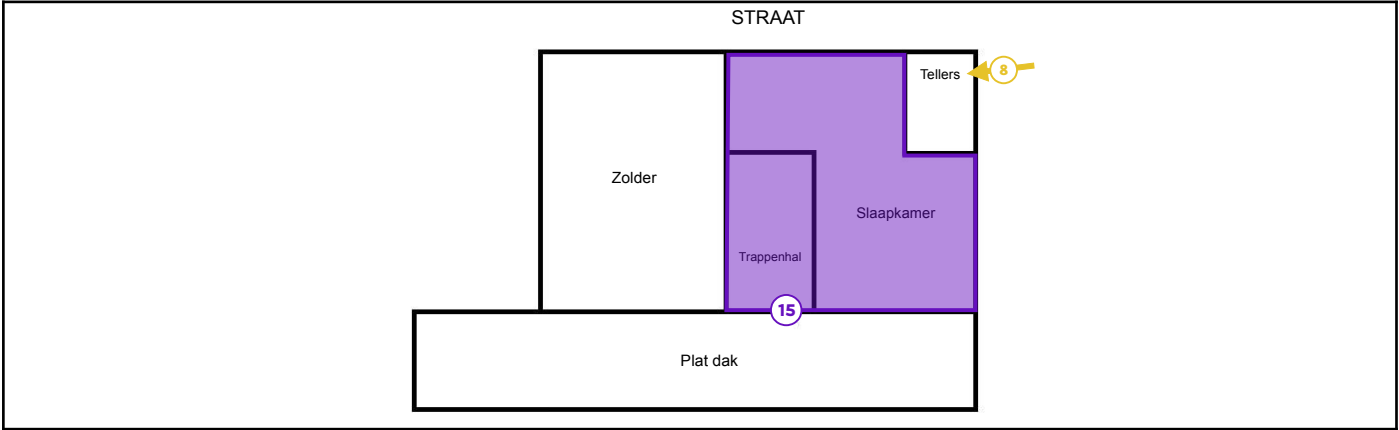
# Plan 1.7: Hoofdgebouw plan - Woning - Verdiep 1

| Beschrijving | Type | Actie |
|---|---|---|
| 8. Bord type Massal - VD1 | Asbestmateriaal | Zorgvuldig beheren |

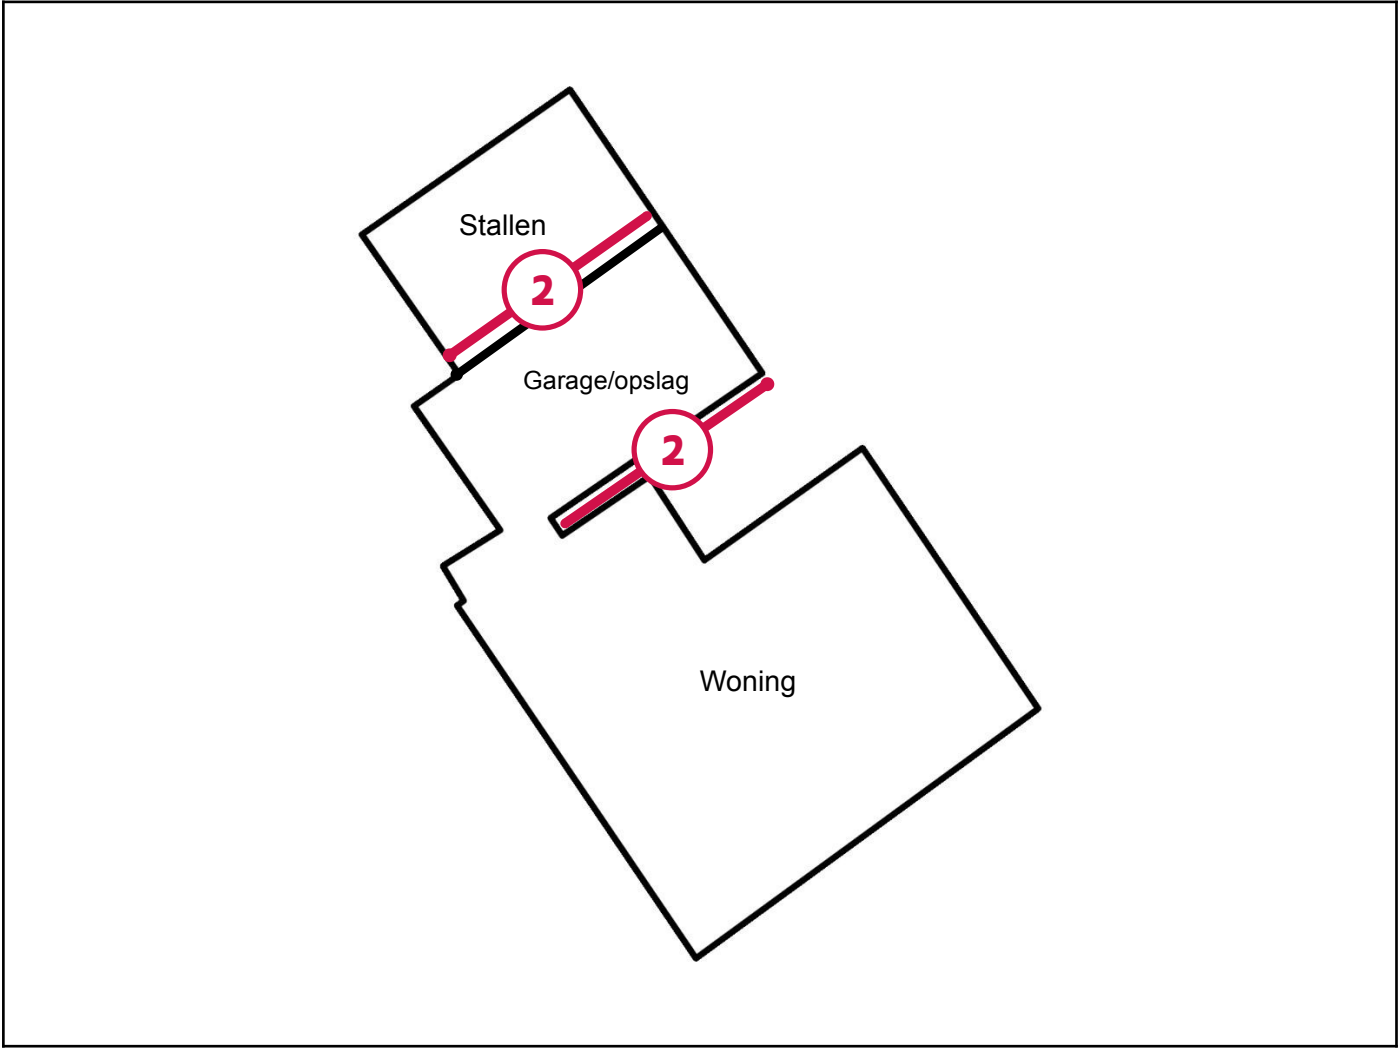
## Plan 1.11: Hoofdgebouw plan - Woning + garage/opslag - Dak

| Beschrijving | Type | Actie |
|---|---|---|
| 2. Sediment van golfplaten in dakgoot - Garage/opslag | Asbestmateriaal | Dringend verwijderen |

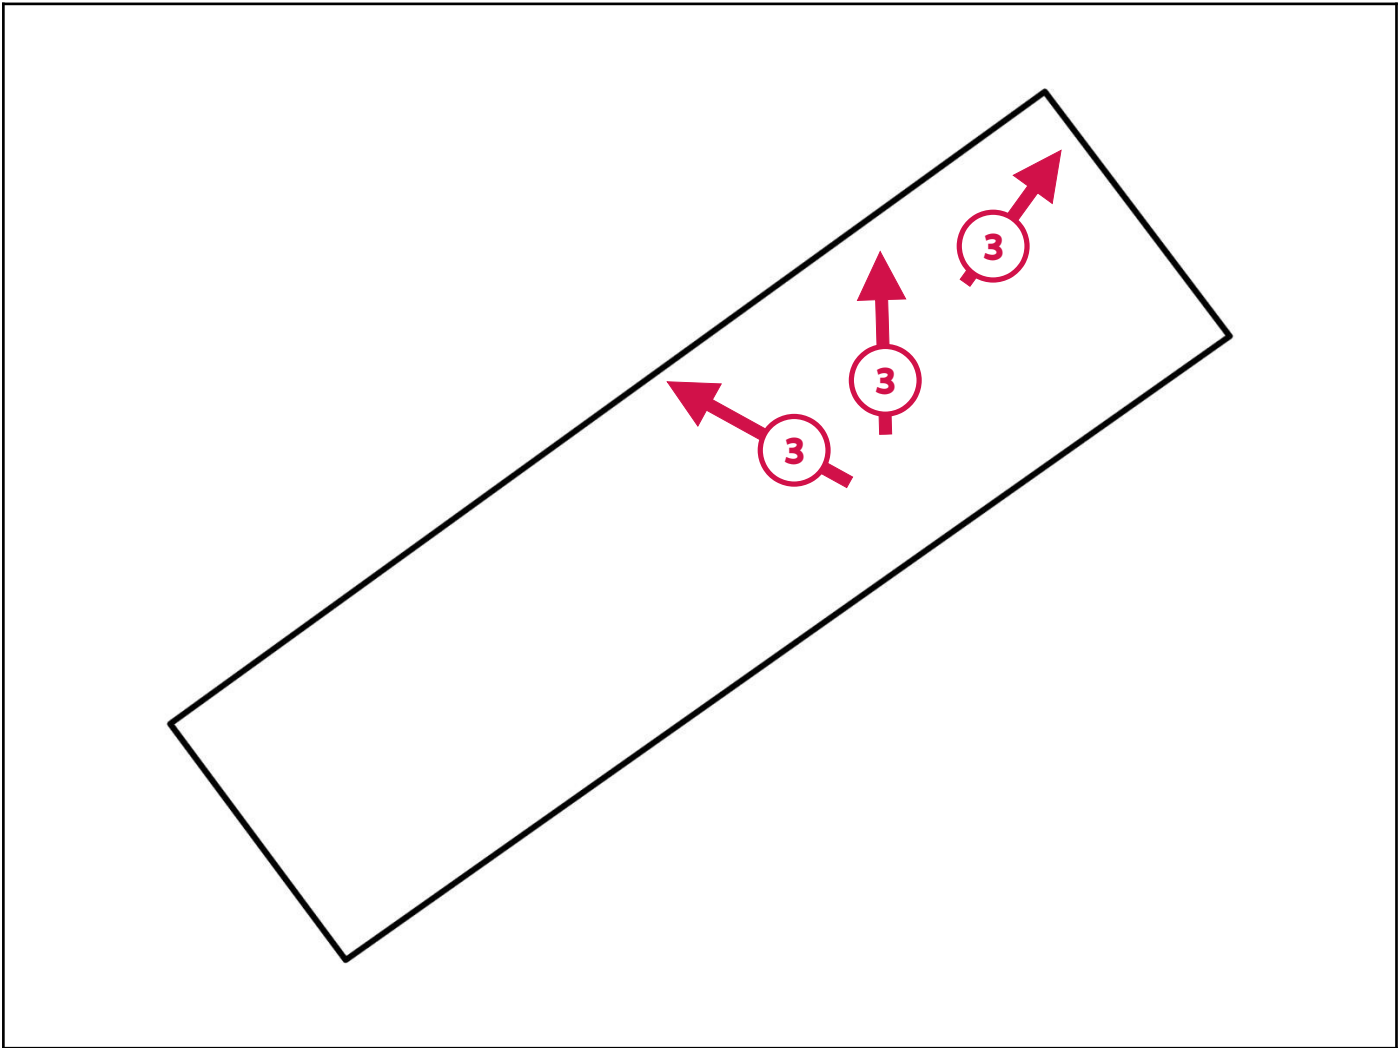
## Plan 2.2: Bijgebouw plan - Tuinhuis

| Beschrijving | Type | Actie |
|---|---|---|
| 3. Plaat type Menuiserite - Stallen + tuinhuis | Asbestmateriaal | Dringend verwijderen |
