Asbestinventarisatetest

Meerheideweg 32, 2980 Zoersel

Attestnummer : 20240609-000049.000

Uitgegeven op : 09.06.2024

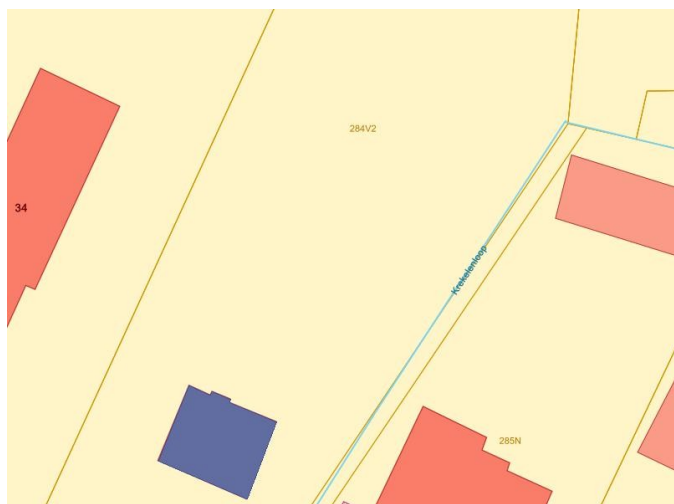
Zone 1: Hoofdgebouw

- 0 Asbestmaterialen
- 0 Beperkingen
- 0 Uitsluitingen
- 0 Roerende goederen
- 0 Puin, steenslag, (water)bodem
- 0 Adviezen
- 5 Geen asbest**

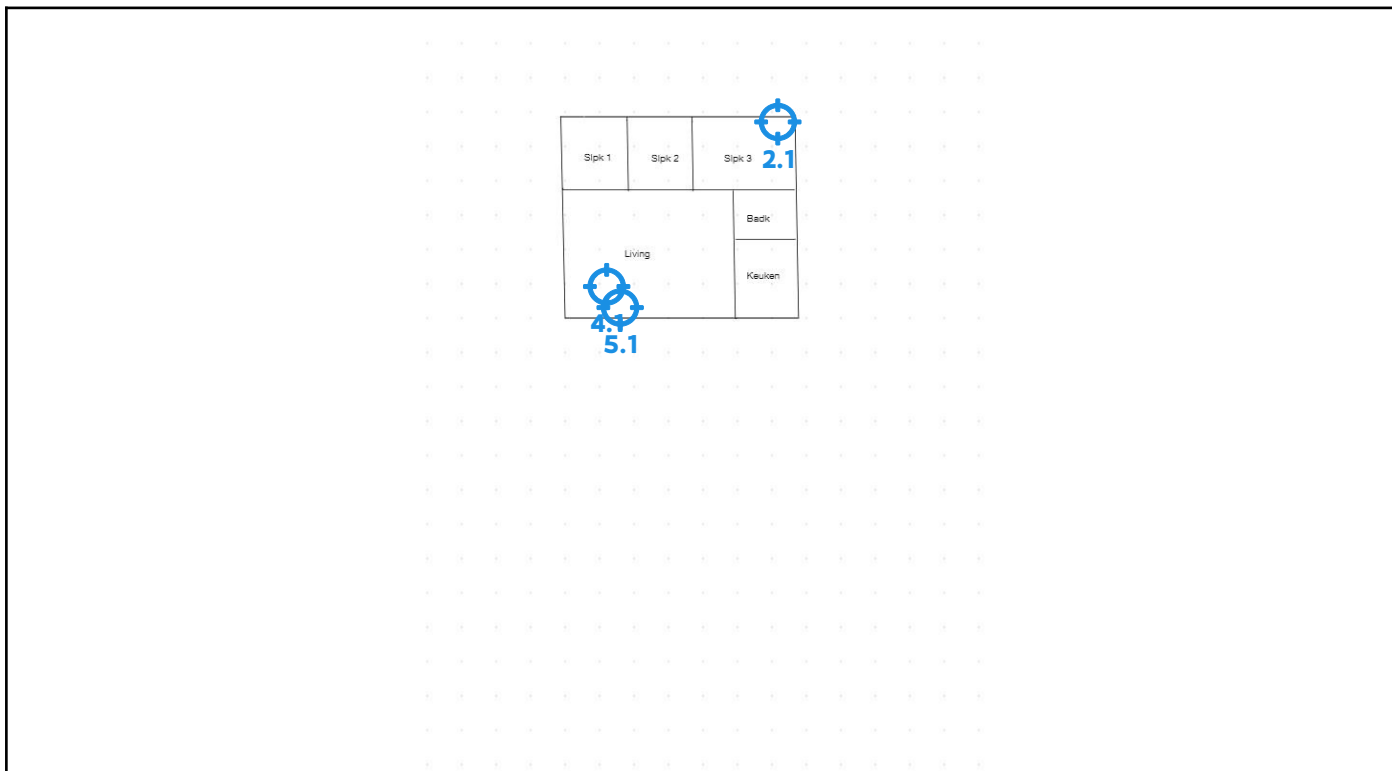
Plan 1.1: Gelijkvloers vloer

Beschrijving	Type	Actie
2. Roofing dak	Geen asbest	-
2.1 Code: MM02	Puntmonster	-
4. Vinylzeil	Geen asbest	-
4.1 Code: MM03	Puntmonster	-
5. Betonplaat vloer	Geen asbest	-
5.1 Code: MM04	Puntmonster	-

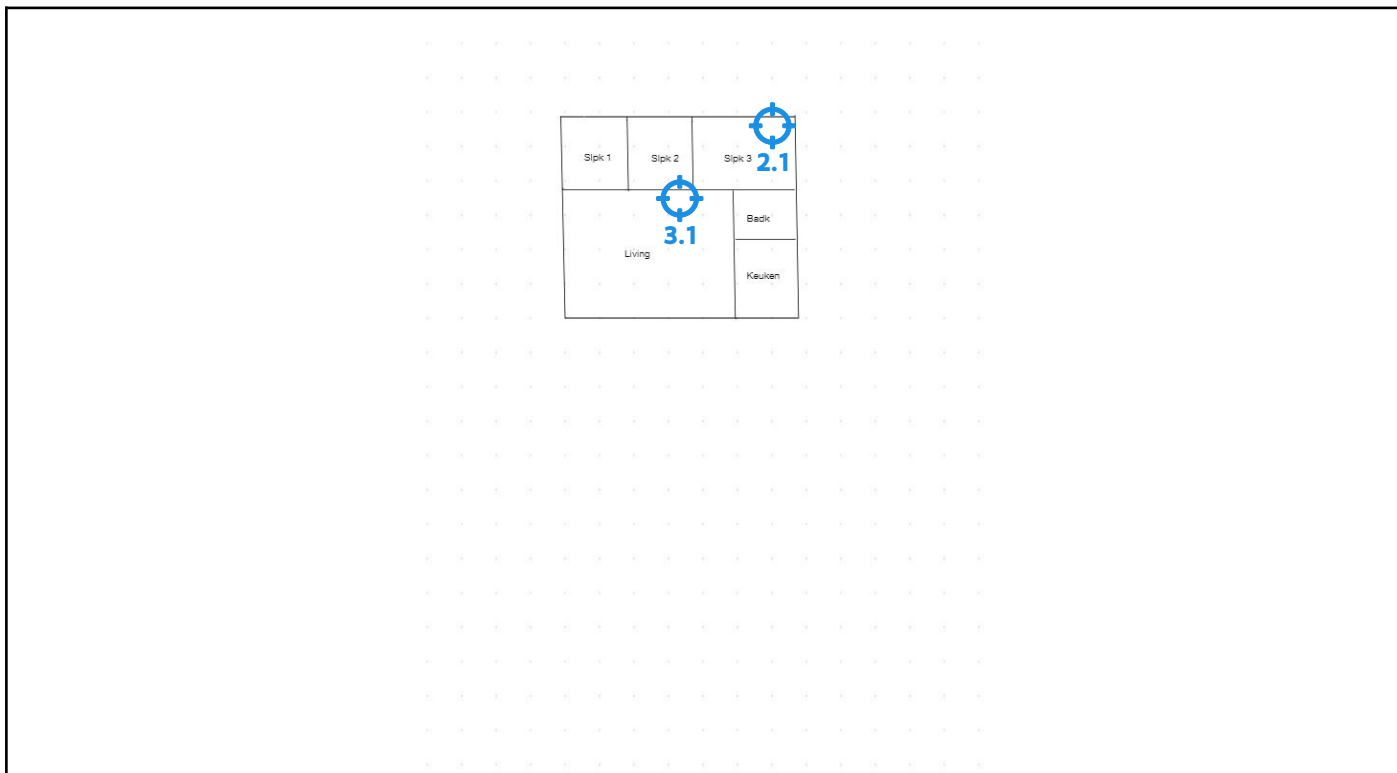
Plan 1.2: Gelijkvloers Plafond

Beschrijving	Type	Actie
2. Roofing dak	Geen asbest	-
2.1 Code: MM02	Puntmonster	-
3. Plafond platen	Geen asbest	-
3.1 Code: MM07	Puntmonster	-

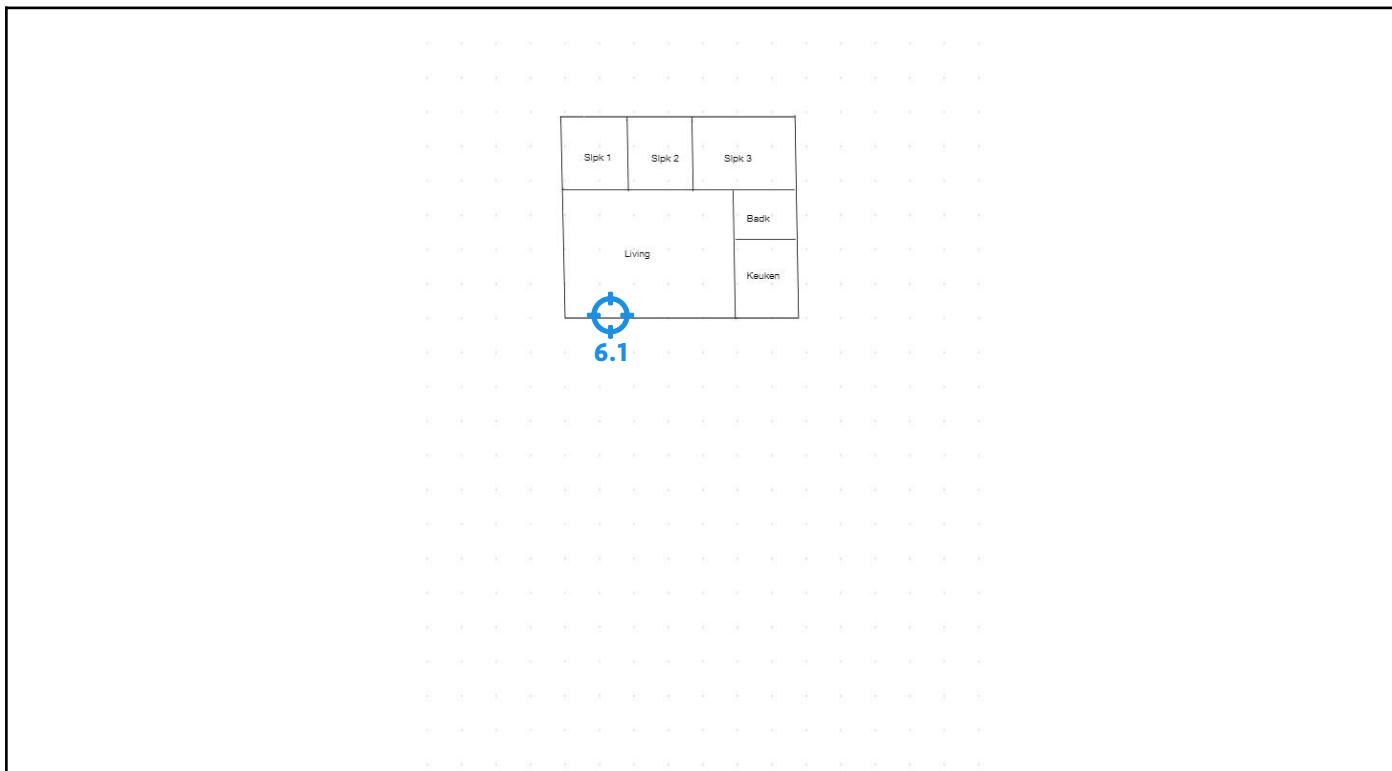
Plan 1.3: Gelijkvloers muren

Beschrijving	Type	Actie
6. Vinyl muurbekleding	Geen asbest	-
6.1 Code: MM05	Puntmonster	-

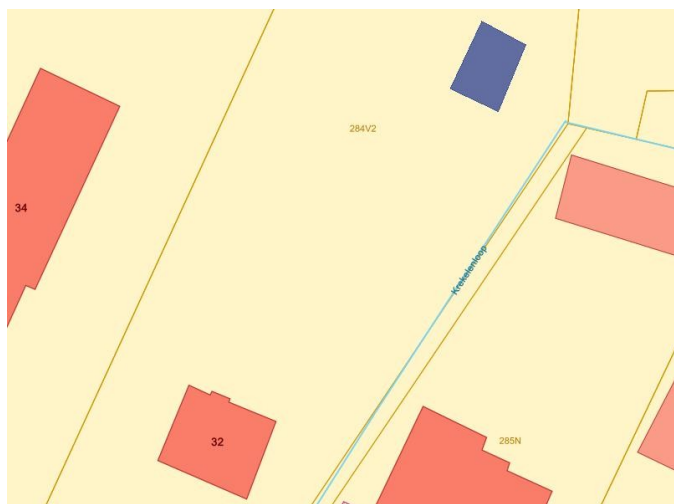
Zone 2: Constructie

1 **Asbestmateriaal**
