# Asbestinventarisatetest

Frederik van Eedenplein 10/2, 2050 Antwerpen

Attestnummer : 20231101-000181.000

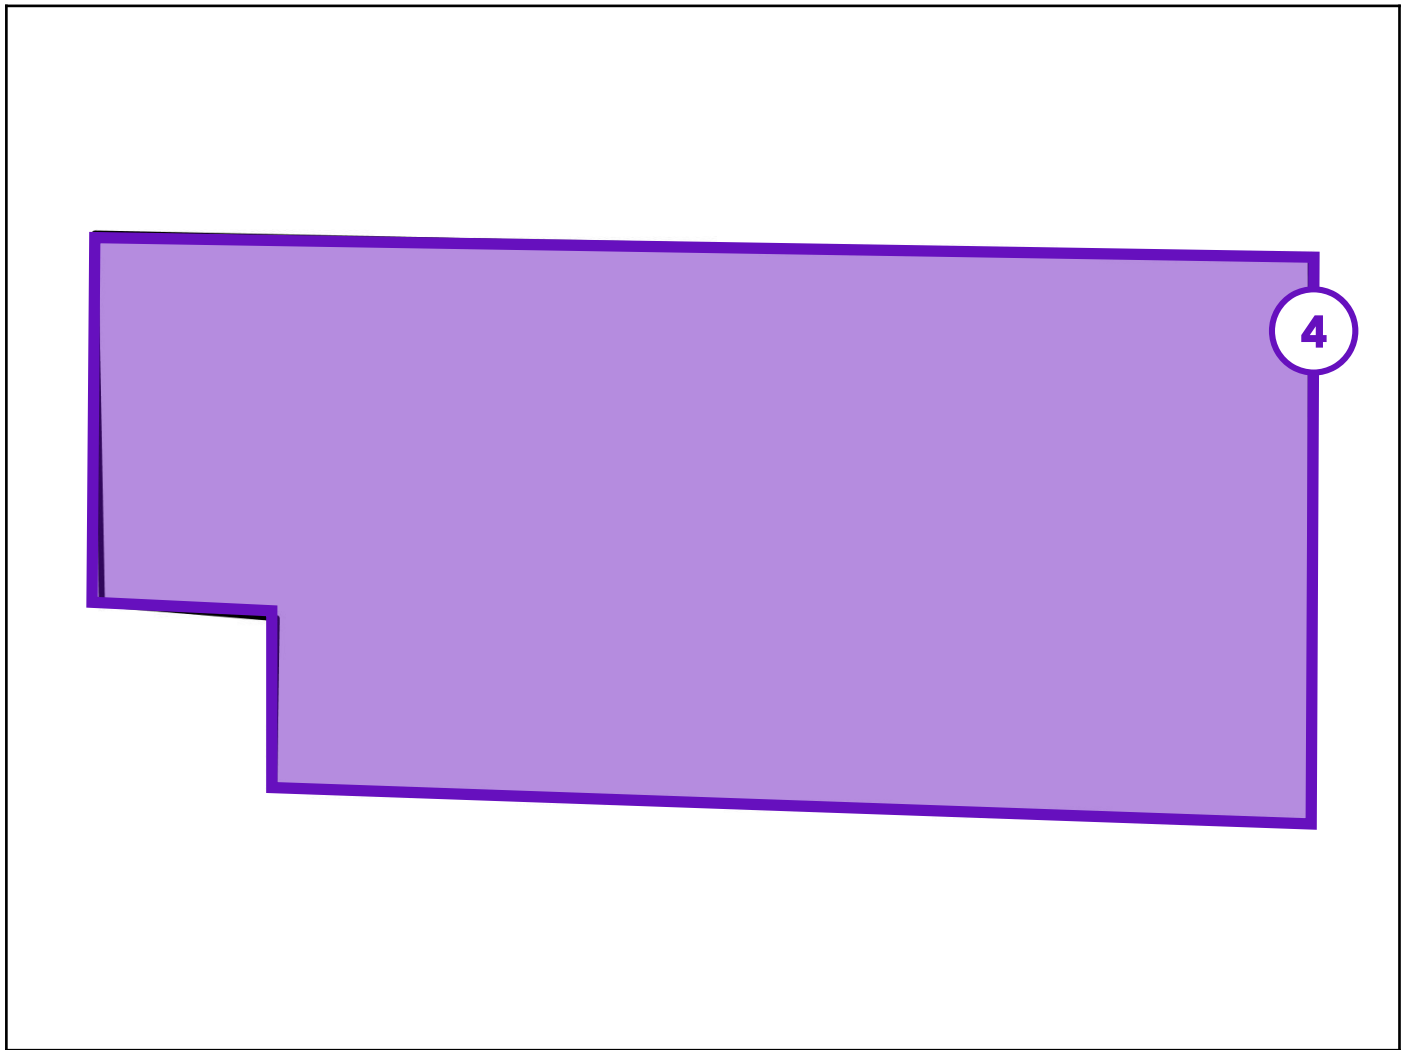
## Plan 1.2: Constructie plan

| Beschrijving | Type | Actie |
|---|---|---|
| 4. Laminaat over gehele appartement | Advies | - |
