# Asbestinventarisatetest

Kapellenboslaan 28, 2830 Willebroek

Attestnummer : 20240808-000342.001

Uitgegeven op : 08.08.2024

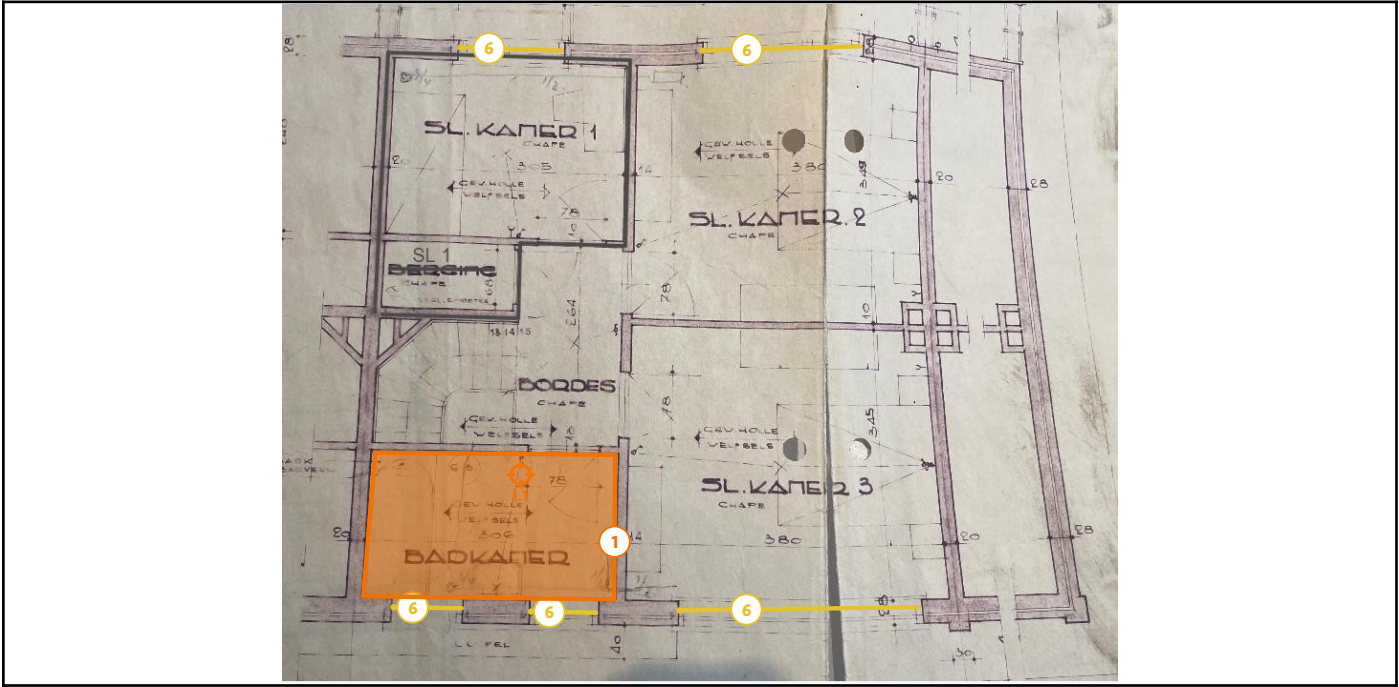
# Plan 1.4: Verdieping

| Beschrijving | Type | Actie |
|---|---|---|
| 6. Kit (tussen glas en aluminium frames) | Asbestmateriaal | Zorgvuldig beheren |

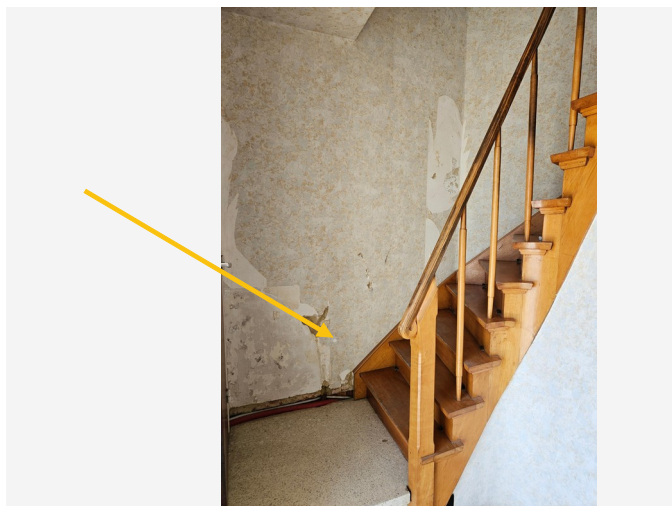
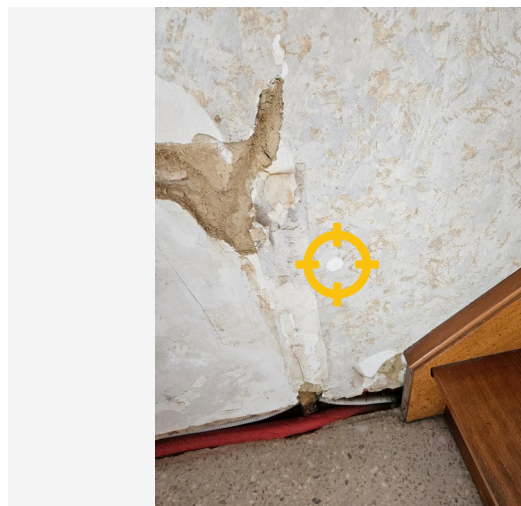
## Fiche 13: Pleisterwerk muren

Geen asbest
