# Asbestinventarisatetest

Kasteelstraat 43, 3350 Linter

Attestnummer : 20240226-000485.000

**Niet-asbestveilig**

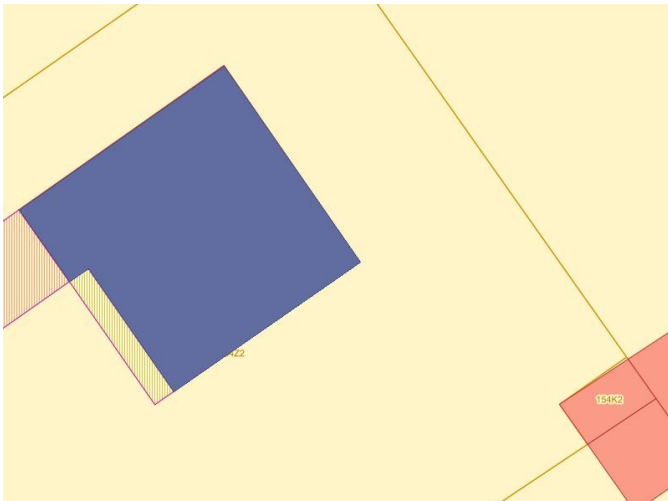
## Zone 1: Hoofdgebouw

Tijdens de inspectie vastgesteld:

- 3 Asbestmaterialen**
- 0 Beperkingen
- 0 Uitsluitingen
- 0 Roerende goederen
- 0 Puin, steenslag, (water)bodem
- 1 Adviezen**
- 5 Geen asbest**

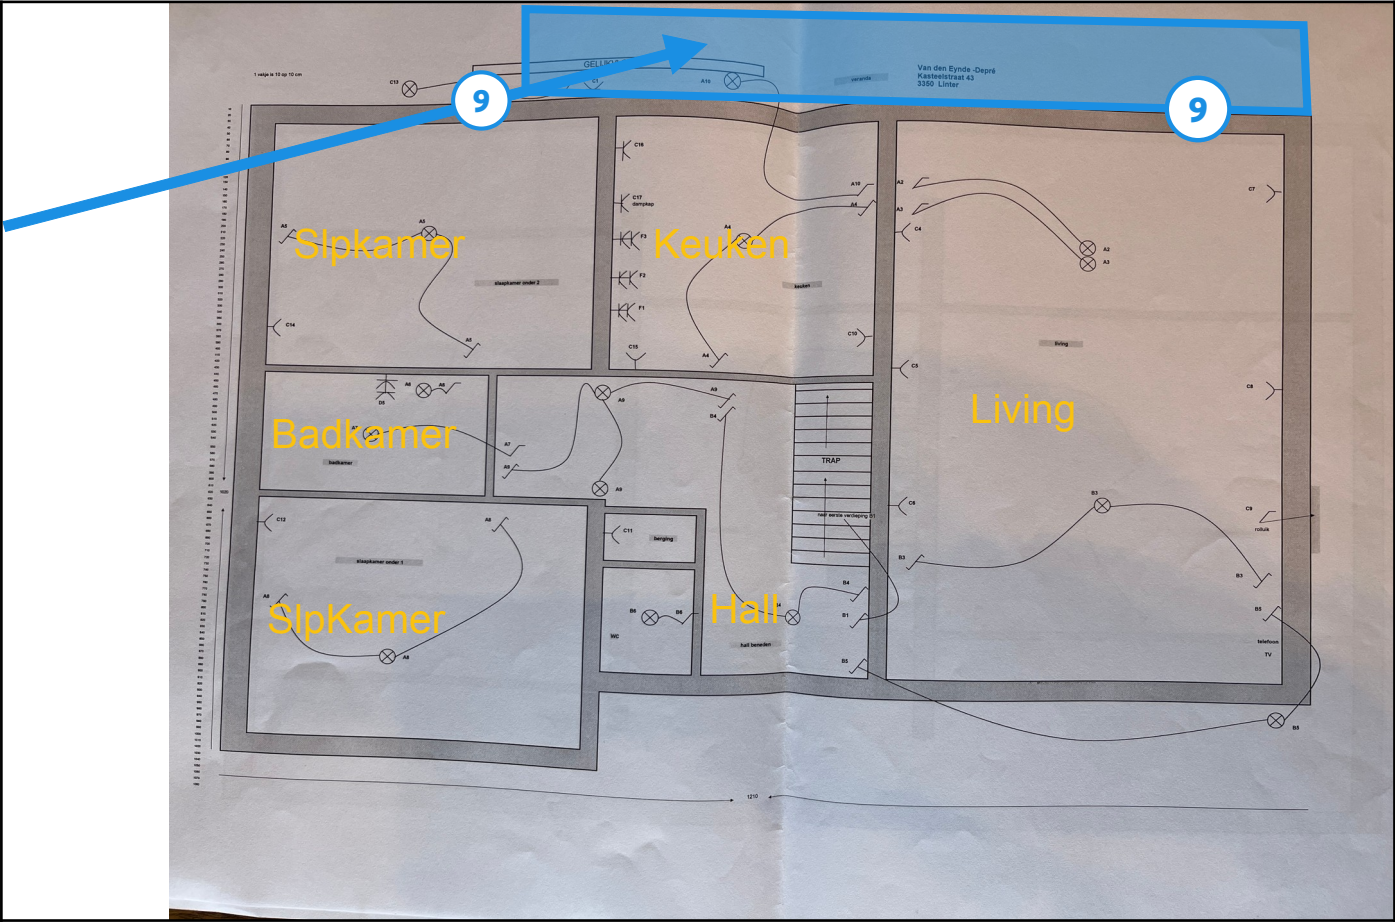
Plan 1.3: IMG\_7964

| Beschrijving | Type | Actie |
|---|---|---|
| 7. Lijm achter faience plinten en faience keuken en badkamer | Advies | - |

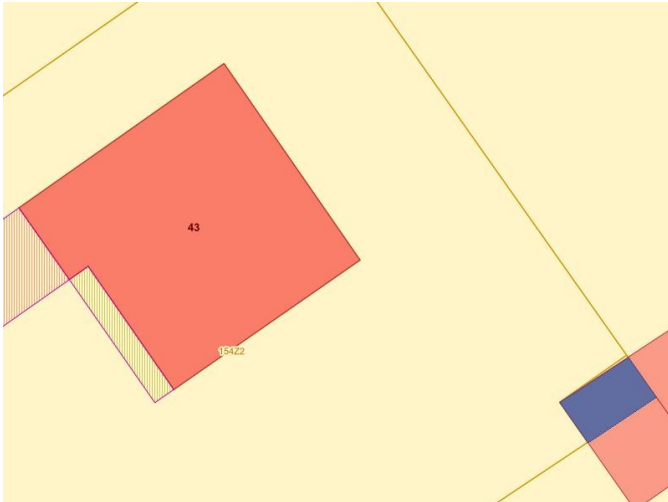
## Zone 2: Bijgebouw

Tijdens de inspectie vastgesteld:

### 1 Asbestmateriaal

| Beschrijving | Type | Actie |
|---|---|---|
| 4. Golfplaten dak schuurtje | Asbestmateriaal | <a href="#">Verwijderen</a> |

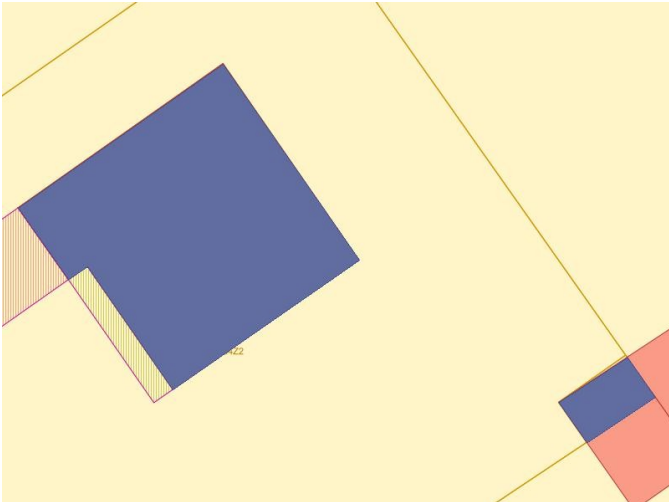
## Zone 3: Overig gebied

Tijdens de inspectie vastgesteld:

- 1 Asbestmateriaal**
- 0 Roerend goed
- 1 Puin, steenslag, (water)bodem**
- 0 Geen asbest

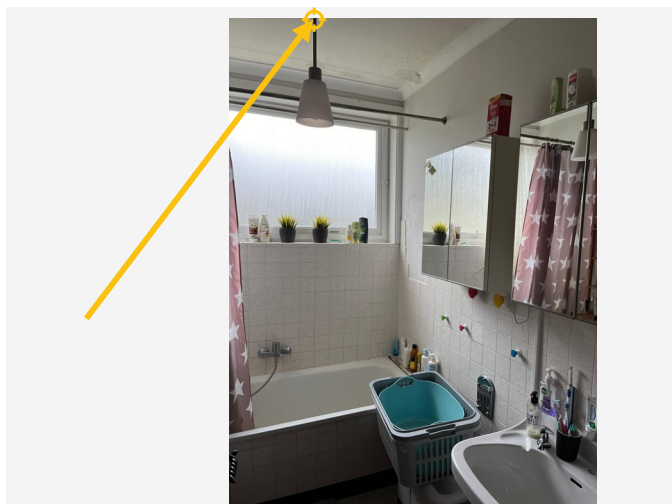
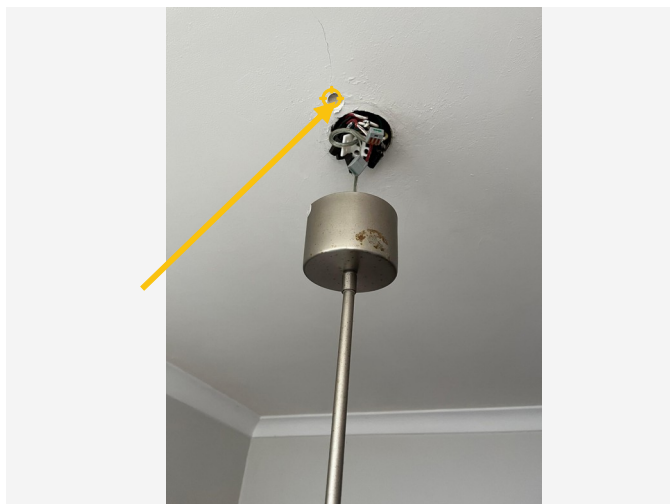
## Fiche 12: Pleisterwerk plafond

Geen asbest
