# Asbestinventarisatetest

Dries 4, 3400 Landen

Attestnummer : 20230908-000060.000

Uitgegeven op : 08.09.2023

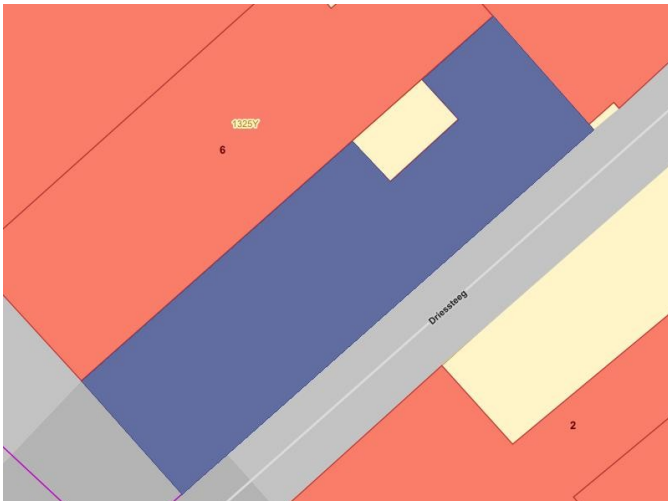
## Zone 1: Hoofdgebouw

- 4 Asbestmaterialen**
- 0 Beperkingen
- 0 Uitsluitingen
- 0 Roerende goederen
- 0 Puin, steenslag, (water)bodem
- 1 Adviezen**
- 1 Geen asbest**

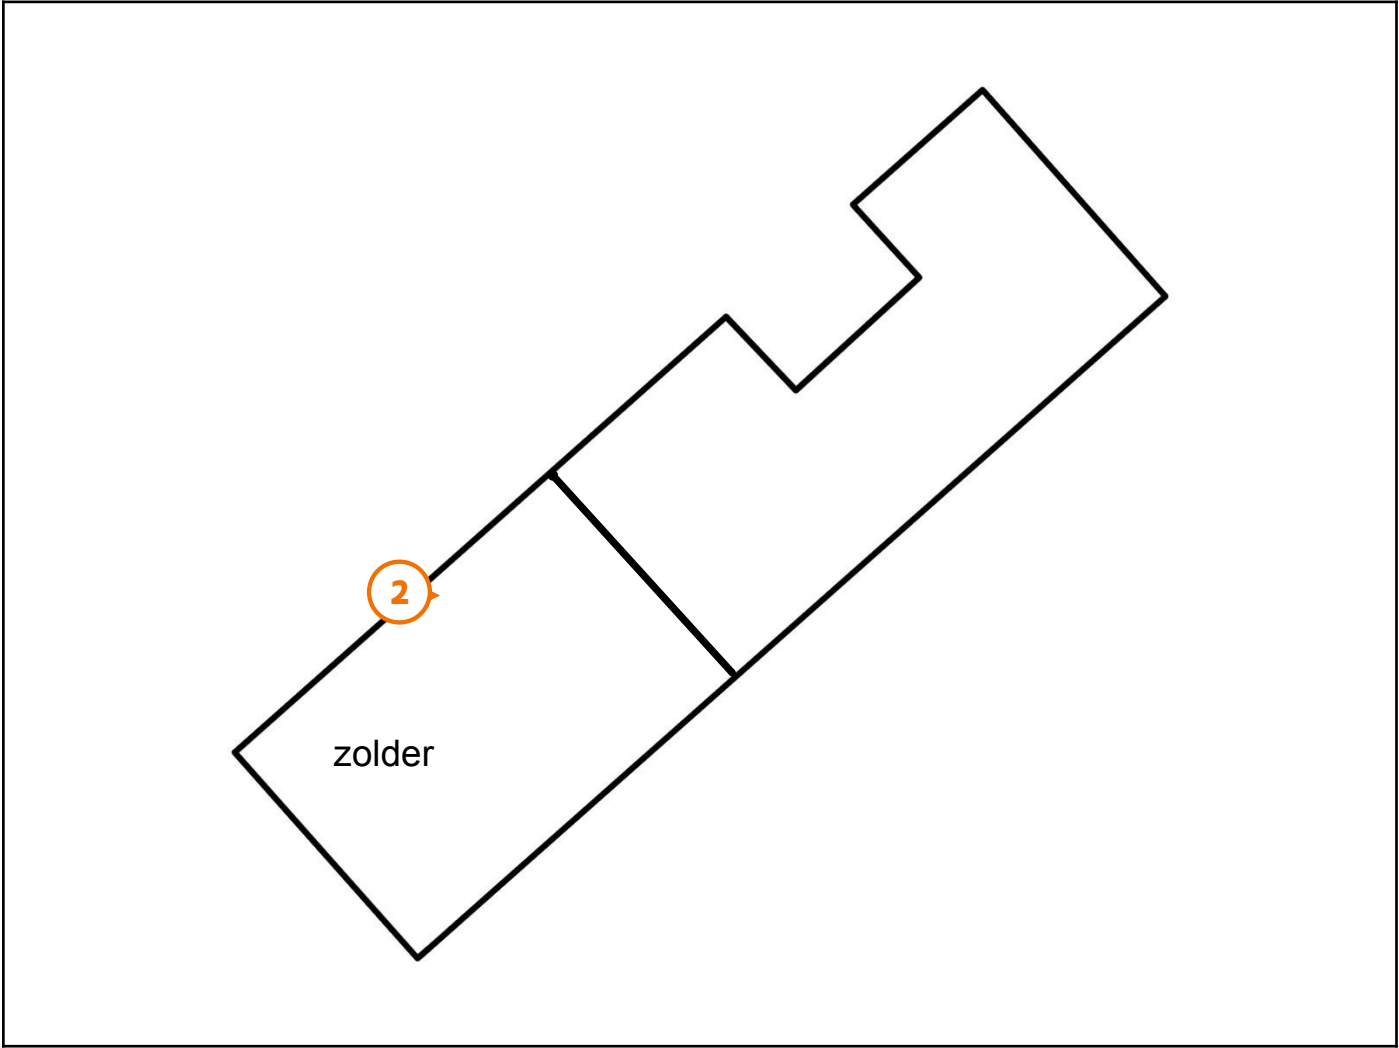
### Plan 1.3: Hoofdgebouw plan zolder

| Beschrijving | Type | Actie |
|---|---|---|
| 2. Schouwhoed | Asbestmateriaal | Verwijderen |
