# Asbestinventarisatetest

Eigenbrakelse Steenweg 76, 1640 Sint-Genesius-Rode

Attestnummer : 20240323-000177.000

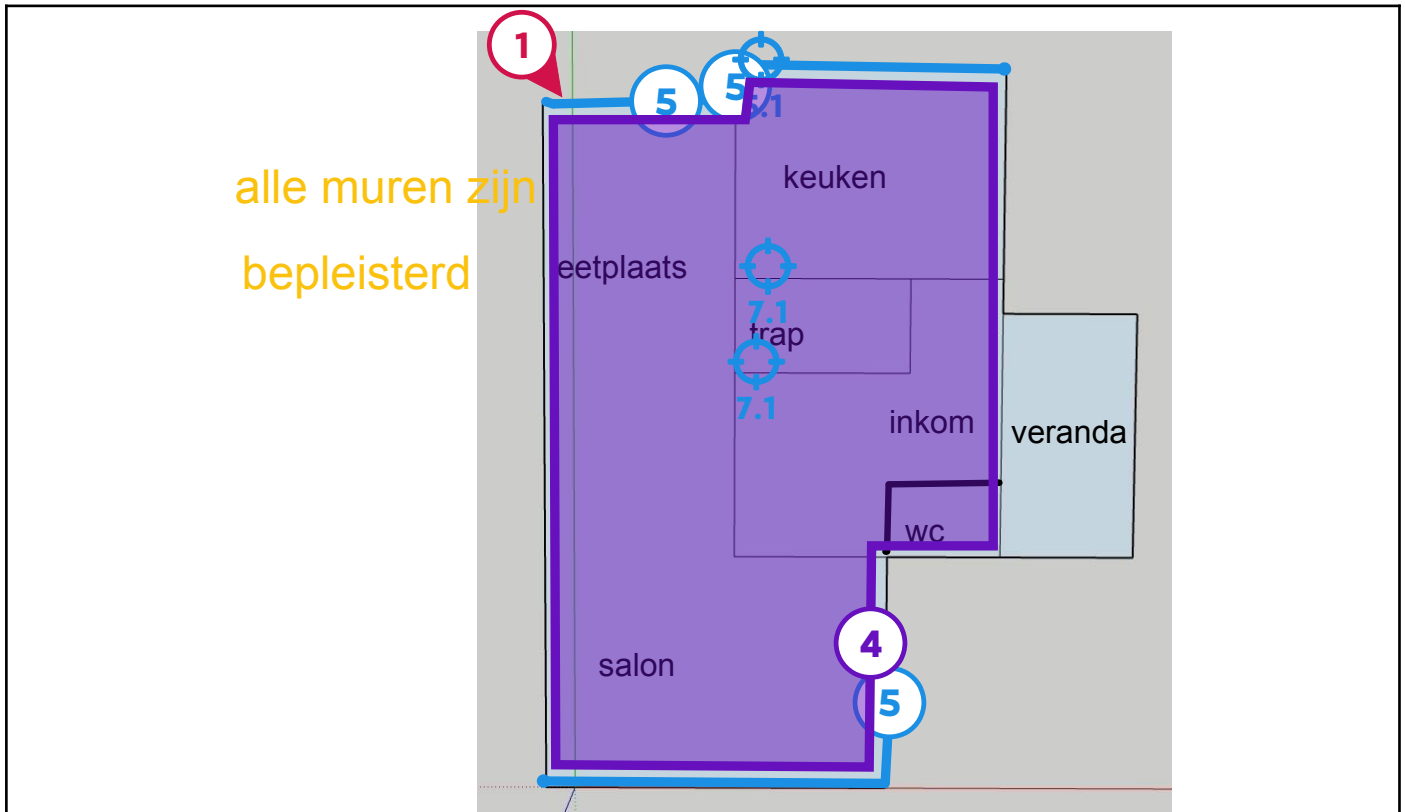
## Plan 1.2: gelijkvloers

Beschrijving	Type	Actie
1. asbestlei achterkant woning	Asbestmateriaal	Dringend verwijderen
4. plafonds	Advies	-
5. verf gevels	Geen asbest	-
5.1 Code: 8163363	Puntmonster	-
7. pleister muren	Geen asbest	-
7.1 Code: 8163364	Mengmonster	-

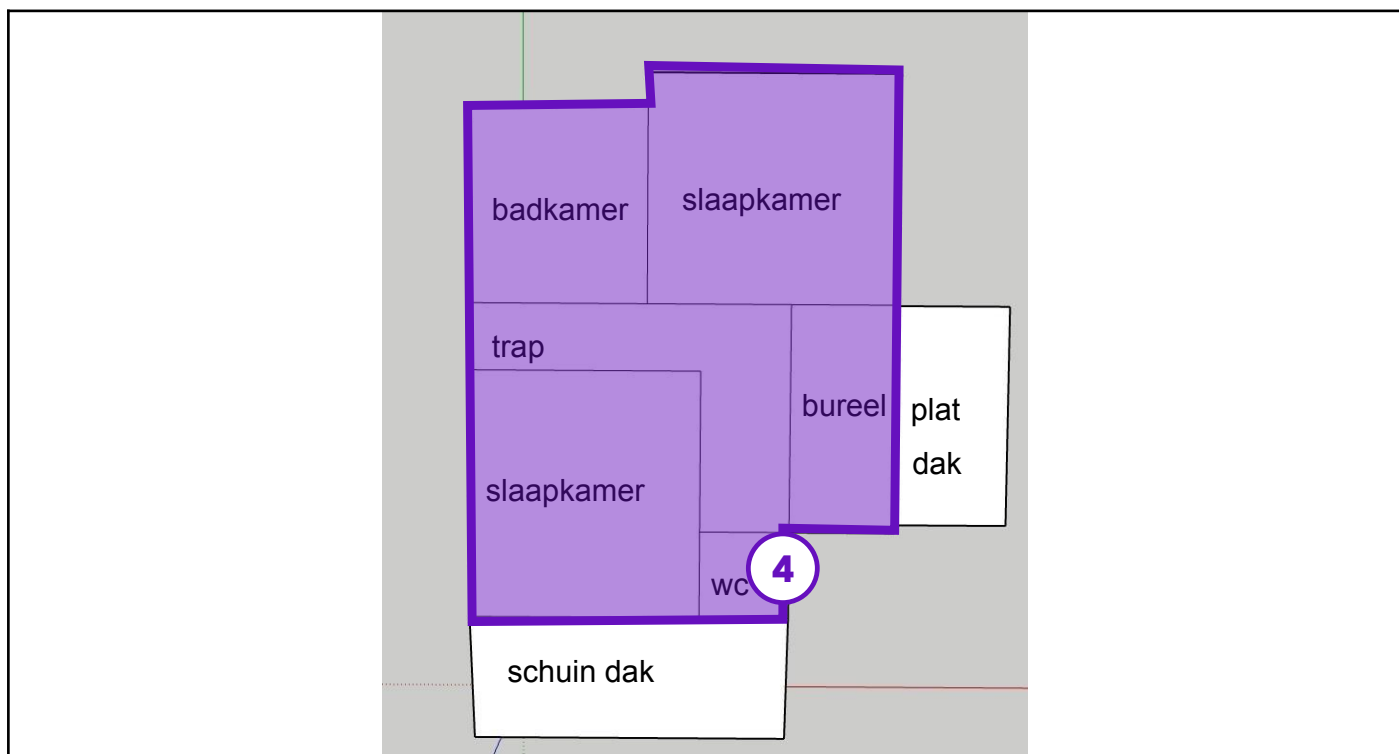
## Plan 1.3: eerste verdieping

Beschrijving	Type	Actie
4. plafonds	Advies	-

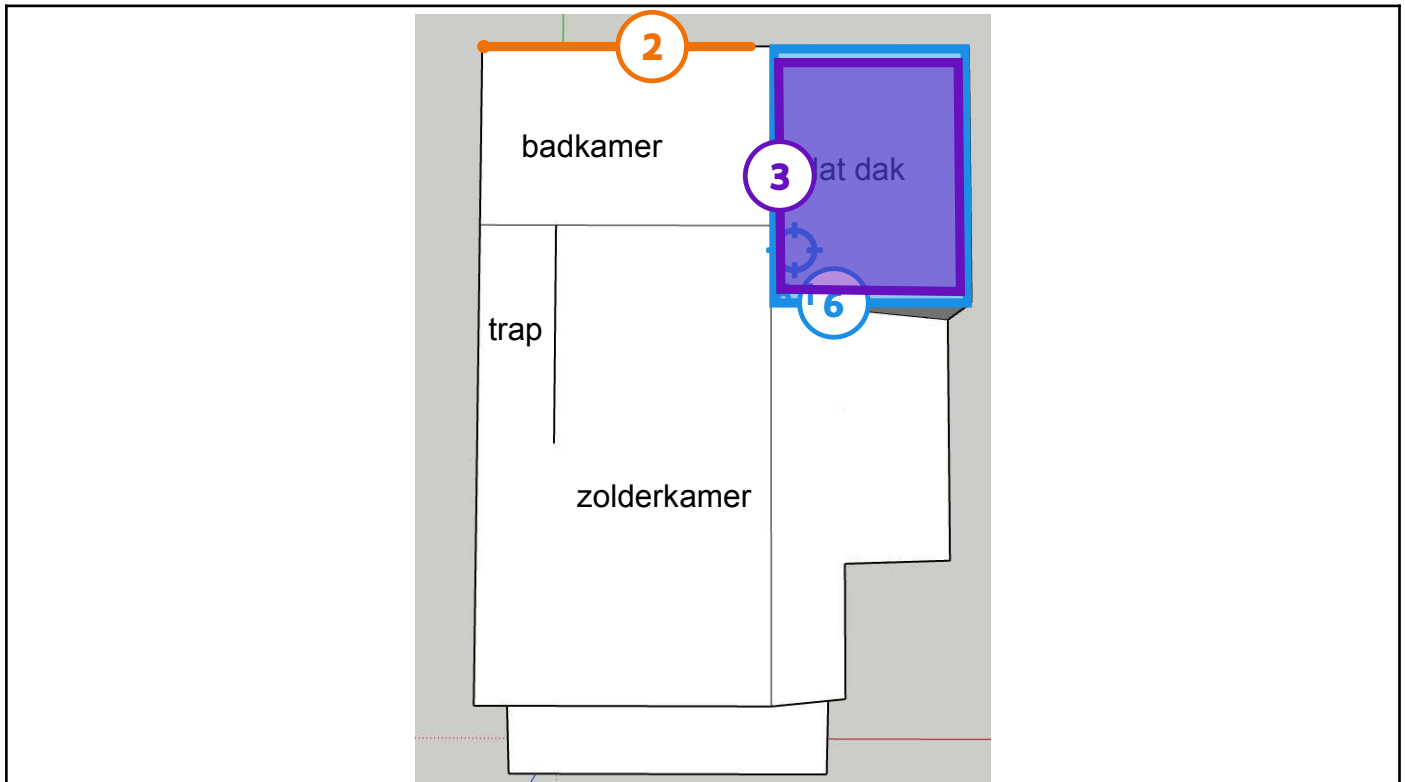
## Plan 1.4: zolderverdieping.jpg

Beschrijving	Type	Actie
2. leien achtergevel	Asbestmateriaal	<a href="#">Verwijderen</a>
3. onderliggende lagen roofing plat dak	Advies	-
6. roofing plat dak	Geen asbest	-
6.1 Code: 8163365	Puntmonster	-

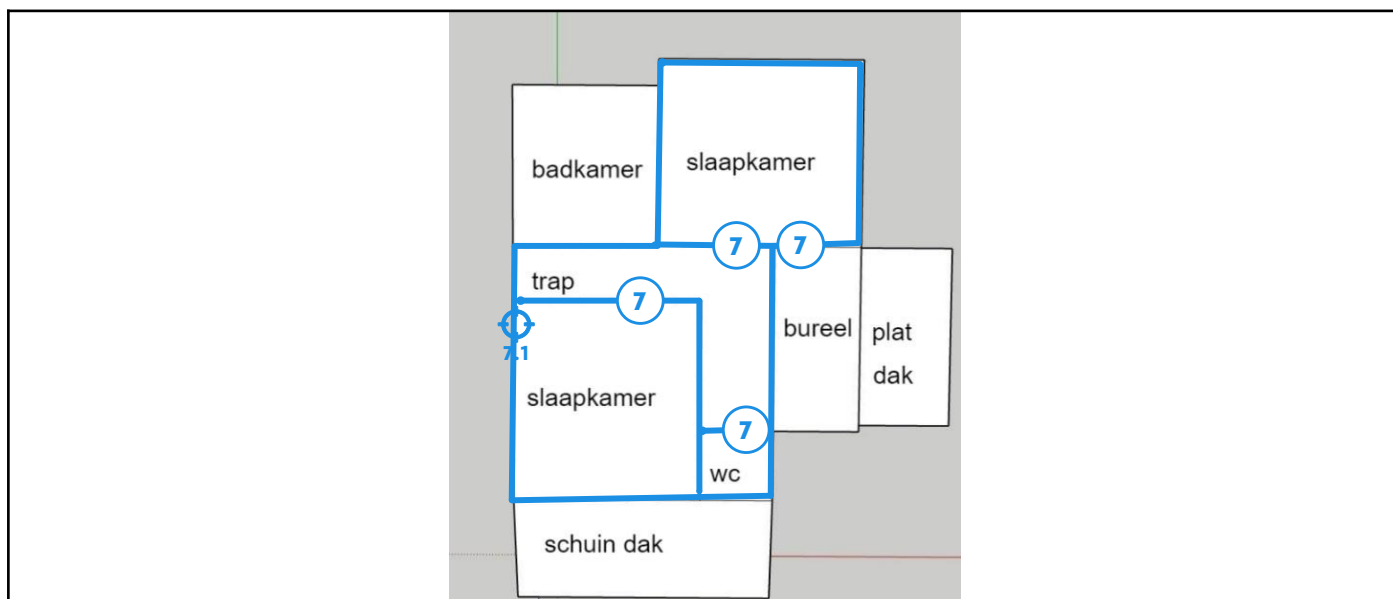
## Plan 1.5: eerste verdieping

Beschrijving	Type	Actie
7. pleister muren	Geen asbest	-
7.1 Code: 8163364	Mengmonster	-
