# Asbestinventarisatetest

Blaasveldstraat 20, 2811 Mechelen

Attestnummer : **20240905-000188.000**

**Niet-asbestveilig**

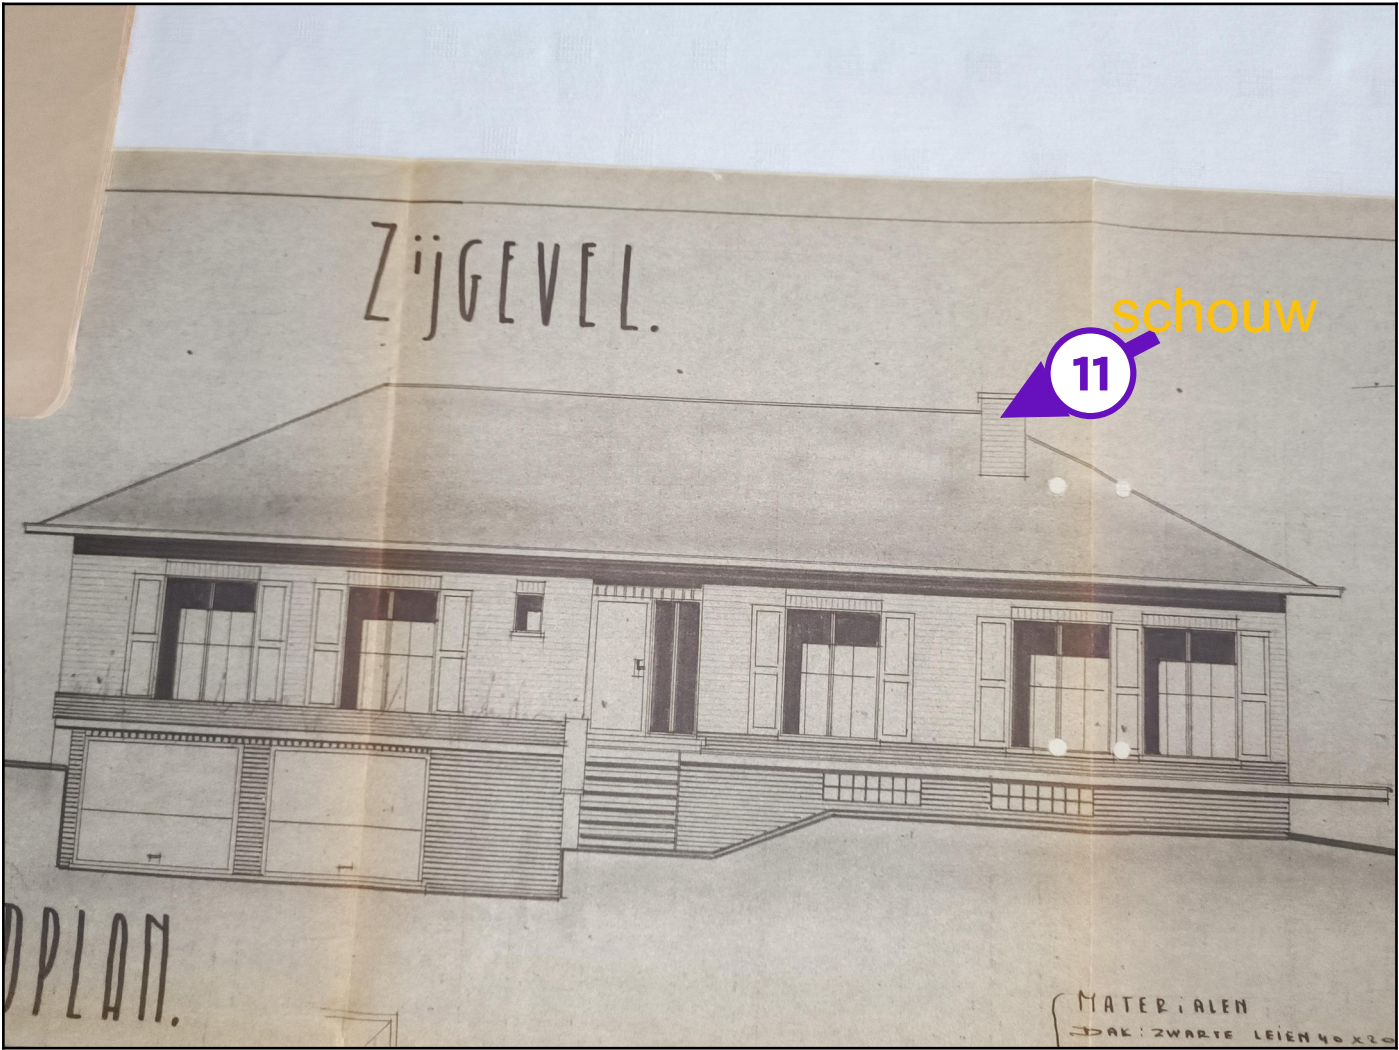
# Plan 1.3: Zijaanzicht

| Beschrijving | Type | Actie |
|---|---|---|
| 11. Binnenkant schouw kon niet gecontroleerd worden (>3,5m hoog) | Beperking | - |

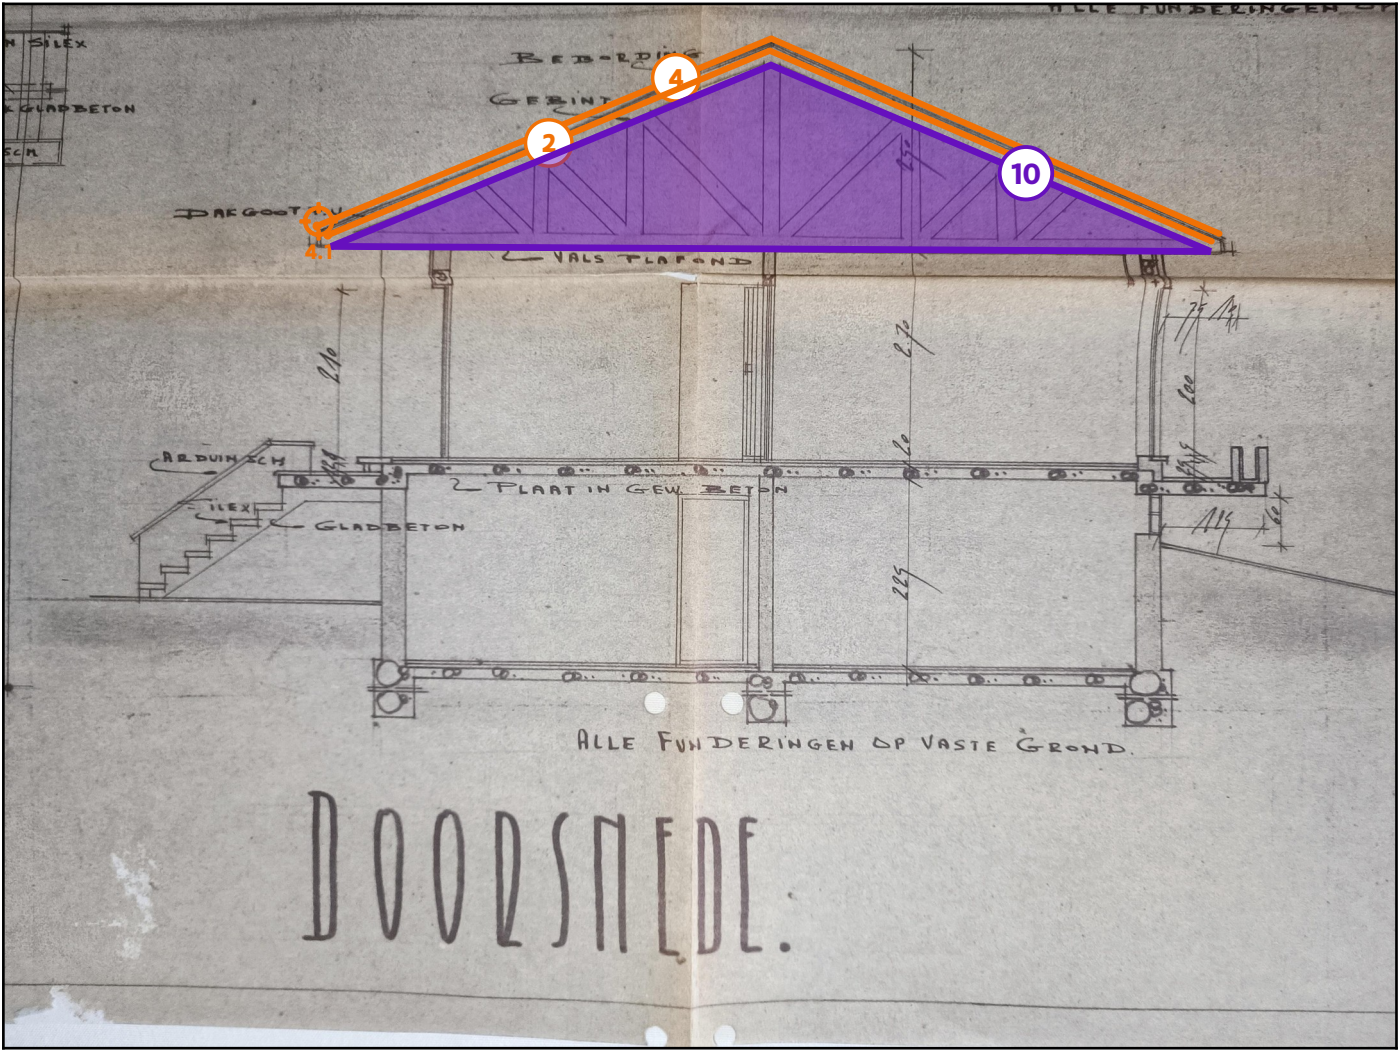
# Plan 1.4: Doorsnede

| Beschrijving | Type | Actie |
|---|---|---|
| 10. Zolder niet beloopbaar | Beperking | - |

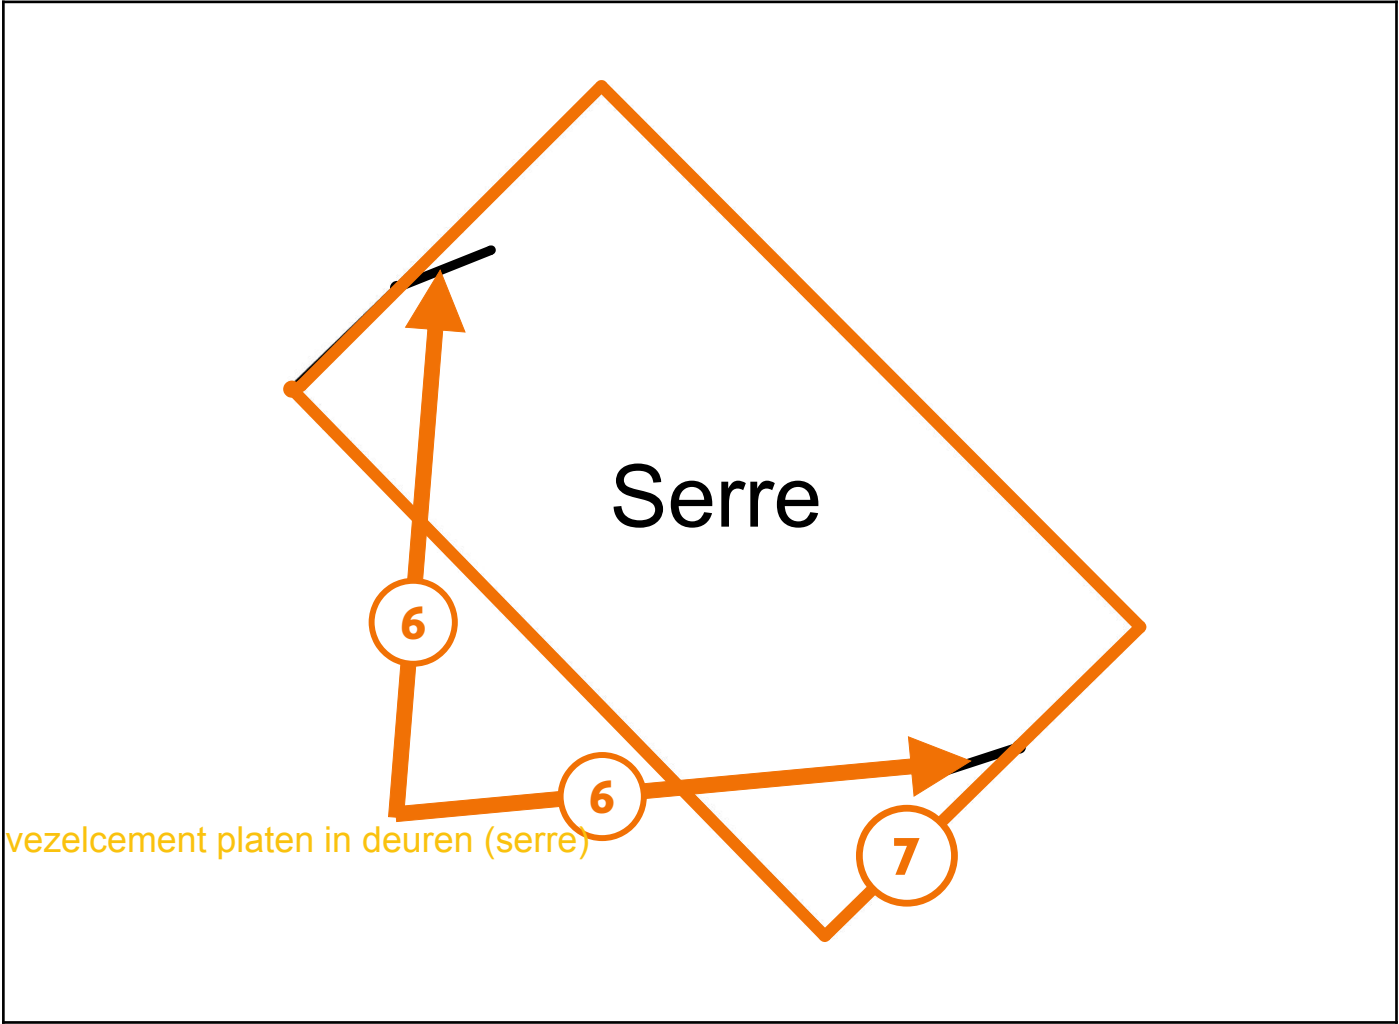
# Plan 4.1: Serre plan

| Beschrijving | Type | Actie |
|---|---|---|
| 7. Vezelcement platen als plinten tegen de gevel en binnenwand (serre) | Asbestmateriaal | Verwijderen |

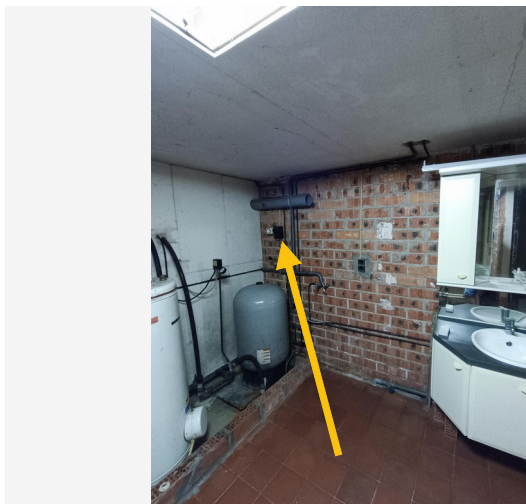
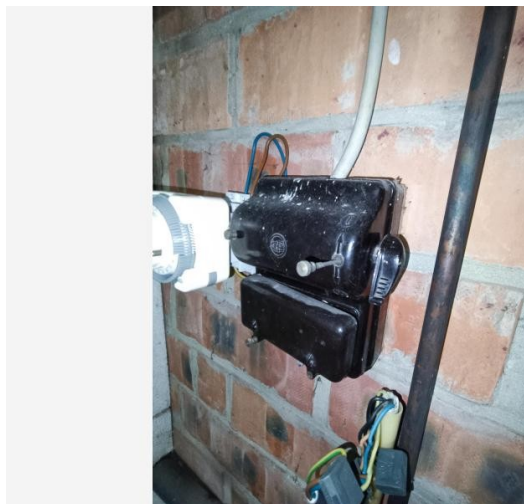
| Opmerking | De vermelde oppervlaktes, diktes, gewichten en volumes betreffen een beredeneerde schatting. Er worden geen rechten verleend aan deze oppervlaktes/diktes/volumes. |

- Eenvoudige handelingen: mag via doe-het-zelf of door werknemer(s) met opleidingsattest eenvoudige handelingen  
De plaat voorzichtig losmaken, extra bevochtigen om stof te voorkomen + dragen van de nodige beschermingsmiddelen (mondmasker ffp3, handschoenen, tyvec ) Bij de gemeente/containerpark afsluitzakken halen om dubbel in te pakken en af te voeren naar het containerpark als hechtgebonden asbestafval.

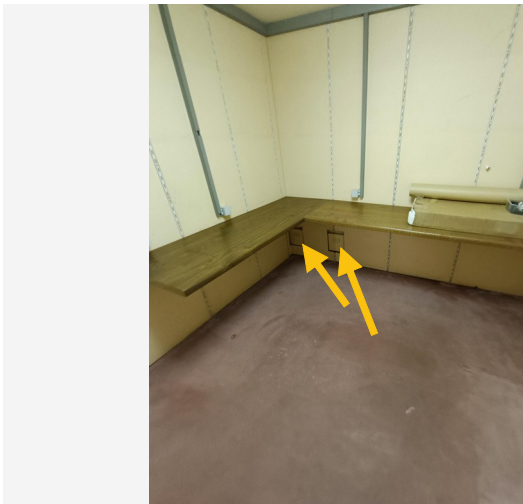
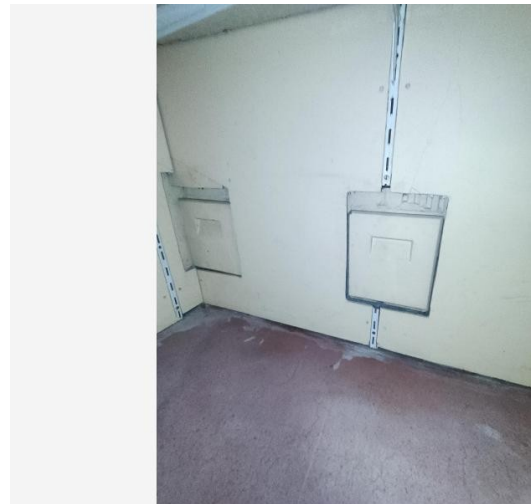
| Opmerking | <p>De doorgegeven aantallen zijn een schatting, het is mogelijk dat er meerdere bakeliet toepassingen aanwezig zijn.</p> <p>Het is moeilijk te bepalen of de bakeliettoepassingen in de woning ook effectief asbesthoudend zijn (het kan ook gaan om de asbestvrije variant).</p> <p>-Er werd geen monster genomen omw beschadiging aan een elektrisch gerelateerde toepassing, extra controle bij verwijdering van het verdacht materiaal. Vermoedelijk zullen de toepassingen verwijderd worden bij aanpassing van het elektriciteitsnetwerk.</p> |
