# Asbestinventarisatetest

Prins Regentsquare 8, 3400 Landen

Attestnummer : 20241003-000006.000

Uitgegeven op : 03.10.2024

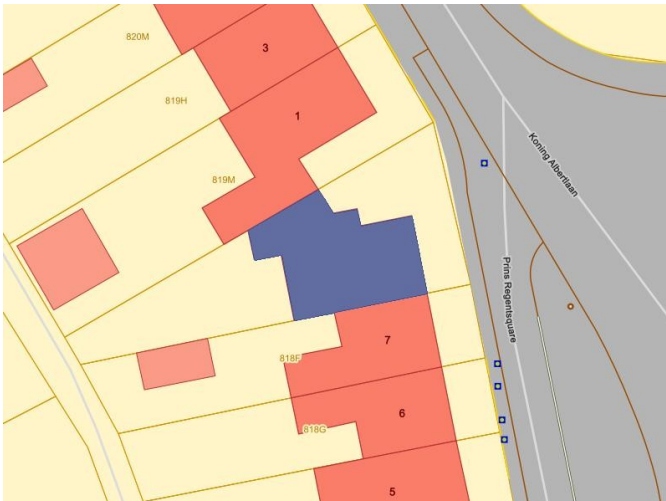
## Zone 1: Hoofdgebouw

Tijdens de inspectie vastgesteld:

**2 Asbestmaterialen**

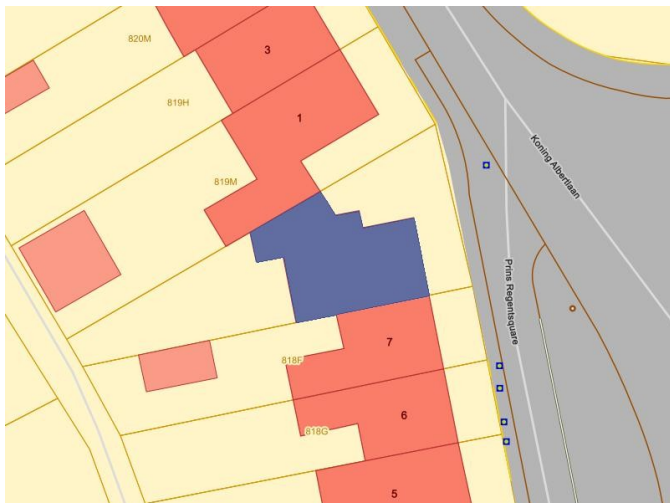
## Zone 2: Overig gebied

Tijdens de inspectie vastgesteld:

- 0 Asbestmaterialen
- 0 Beperkingen
- 0 Roerende goederen
- 0 Puin, steenslag, (water)bodem
- 0 Adviezen
- 0 Geen asbest
