# Asbestinventarisatetest

Gozewijnstraat 8, 3300 Tienen

Attestnummer : 20240620-000530.000

Uitgegeven op : 20.06.2024

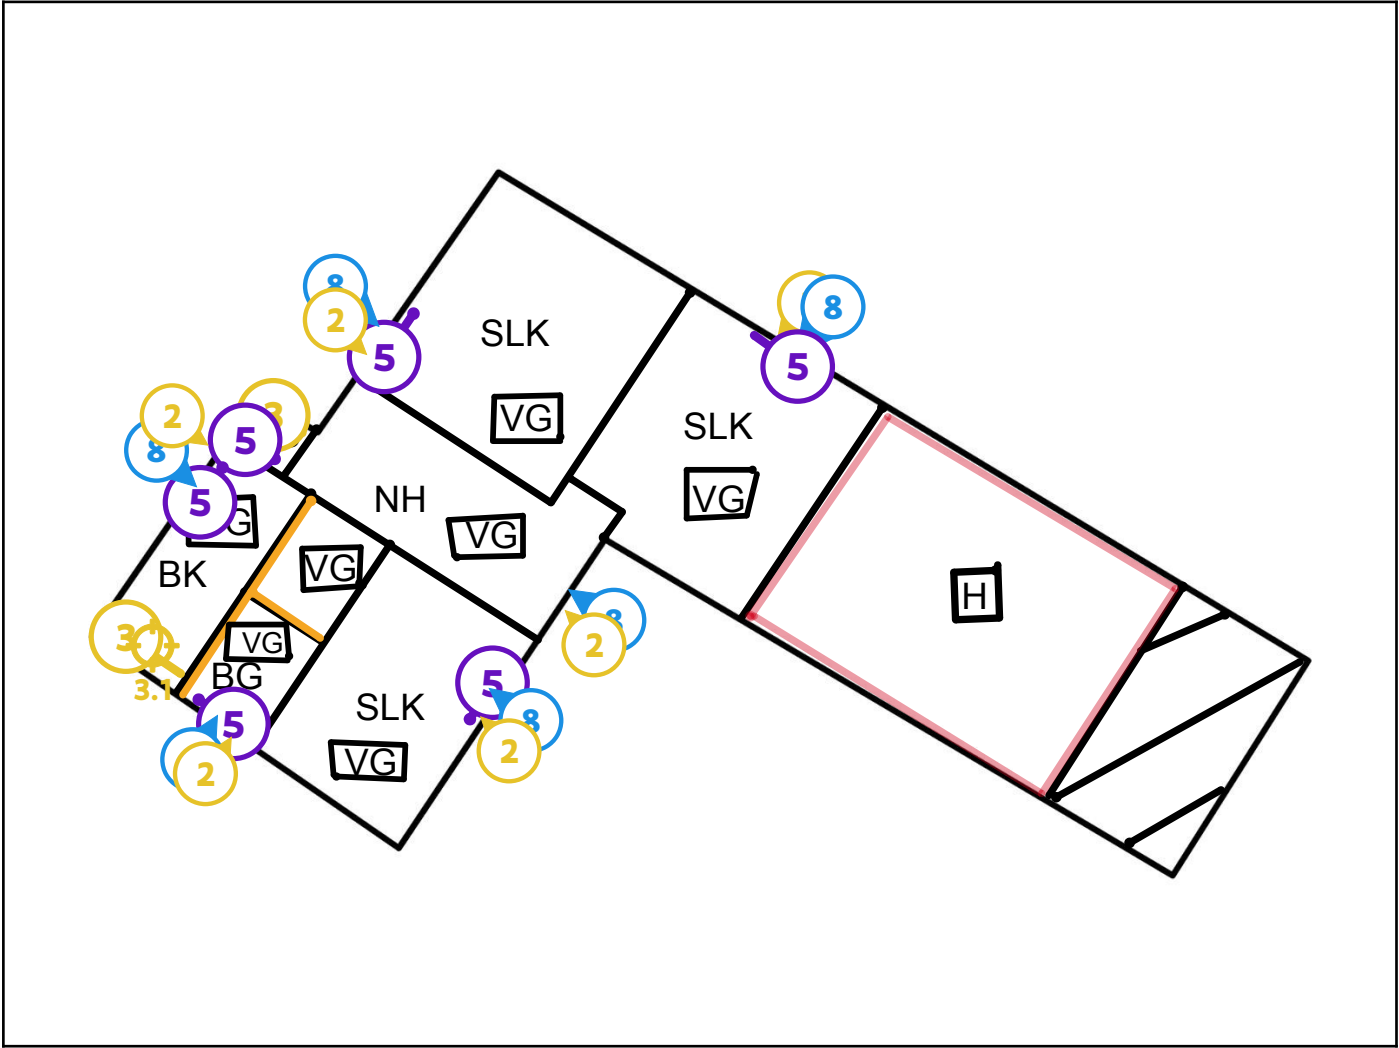
### Plan 1.3: Hoofdgebouw plan 1ste verdieping

| Beschrijving | Type | Actie |
|---|---|---|
| 8. Venstertabletten | Geen asbest | - |
