# Asbestinventarisatetest

Pastoor Bauwenslaan 18/102, 2610 Antwerpen

Attestnummer : **20241008-000279.000**

Uitgegeven op : **08.10.2024**

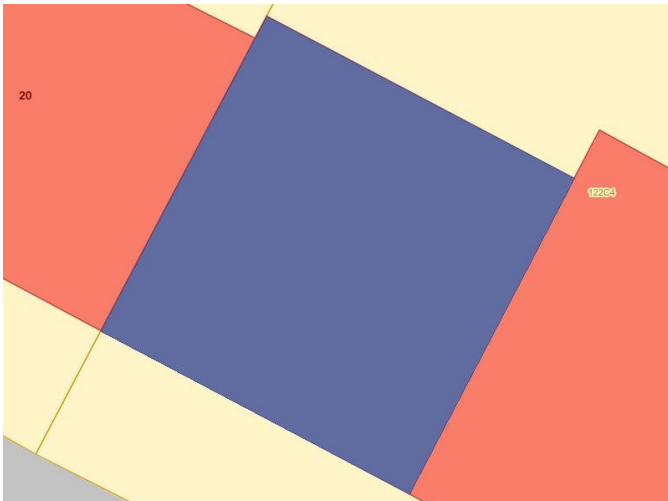
## Zone 1: Hoofdgebouw

- 0 Asbestmaterialen
- 0 Beperkingen
- 0 Uitsluitingen
- 0 Roerende goederen
- 0 Puin, steenslag, (water)bodem
- 0 Adviezen
- 5 Geen asbest**
