# Asbestinventarisatetest

Stationsstraat 17, 3400 Landen

Attestnummer : 20240828-000016.000

Uitgegeven op : 28.08.2024

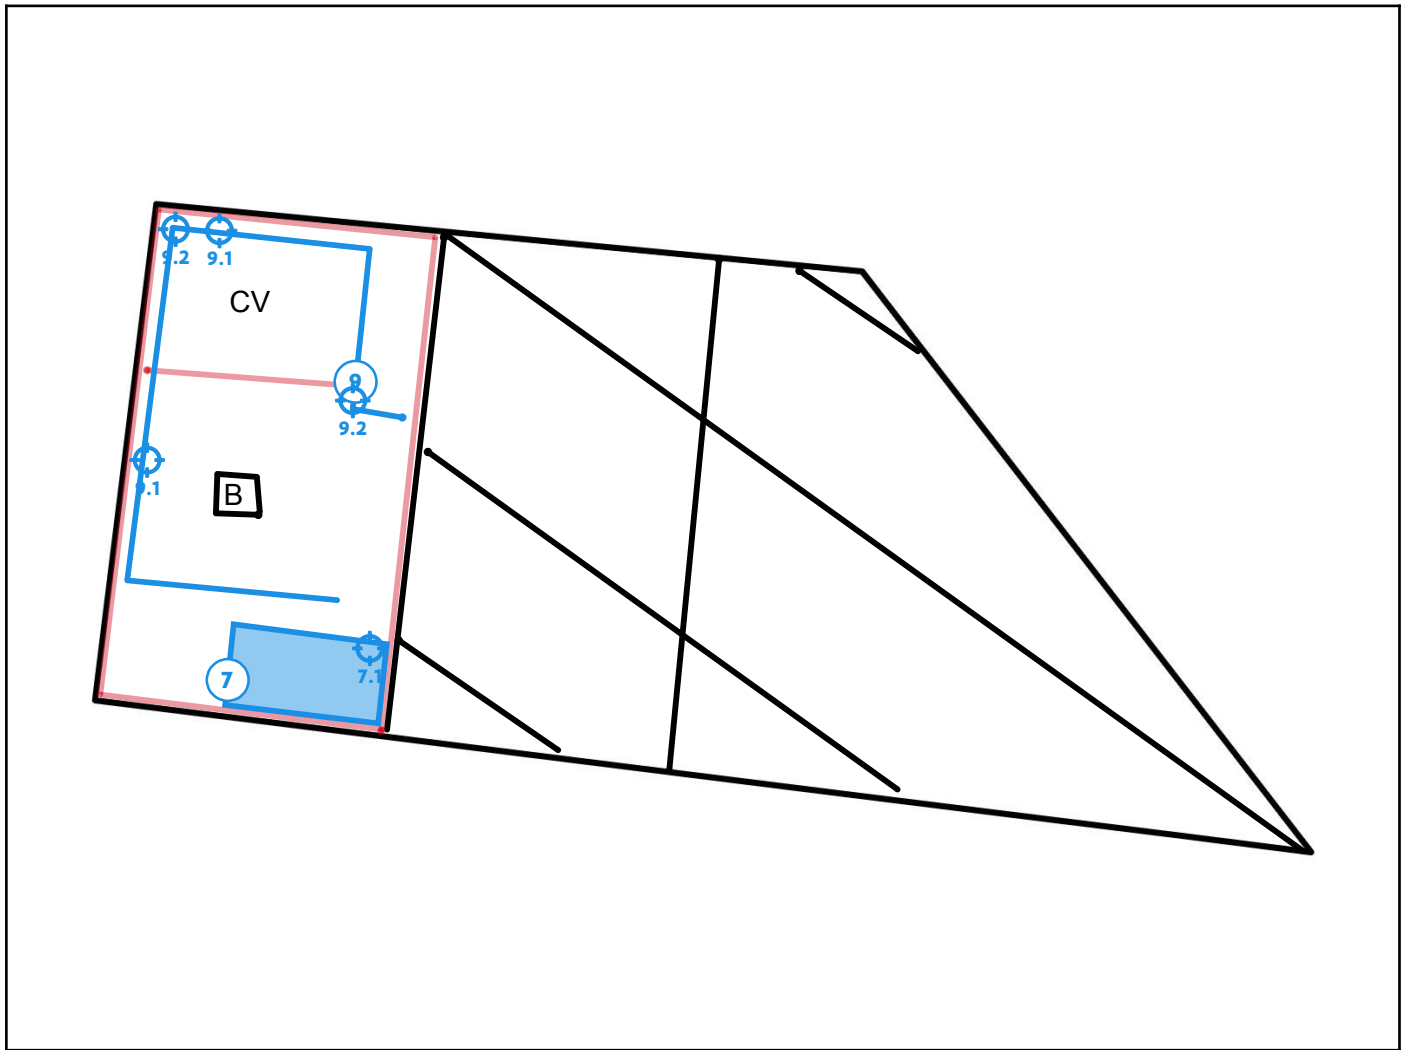
## Plan 1.2: Hoofdgebouw plan kelder

| Beschrijving | Type | Actie |
|---|---|---|
| 9.2 Code: MM06 | Mengmonster | - |

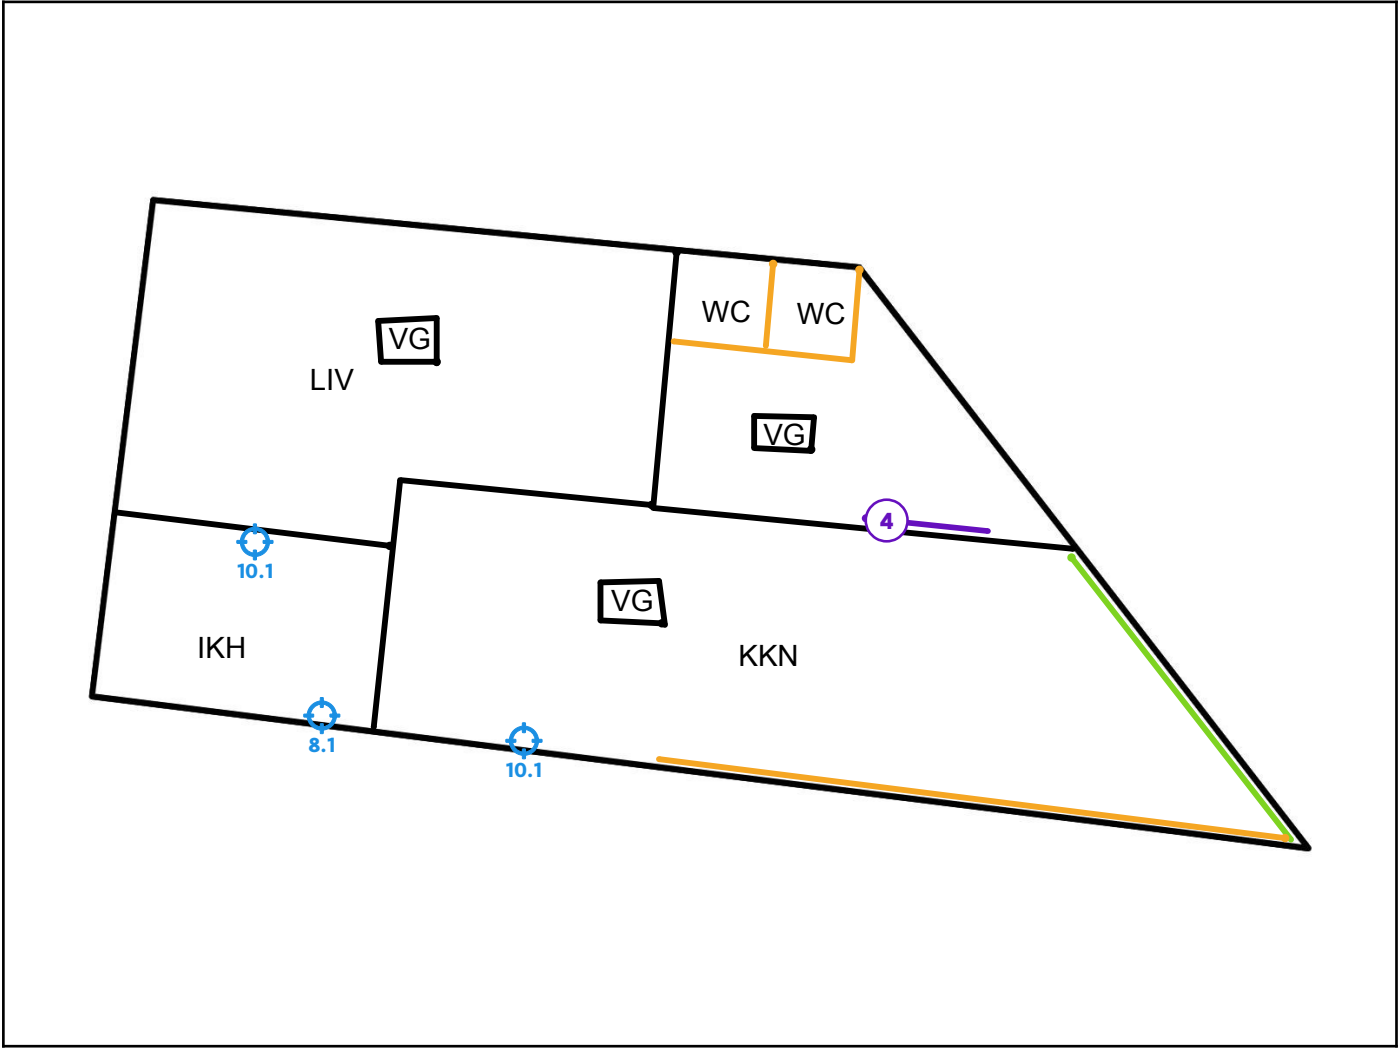
# Plan 1.3: Hoofdgebouw plan gelijkvloers

| Beschrijving | Type | Actie |
|---|---|---|
| 10.1 Code: MM01 | Mengmonster | - |

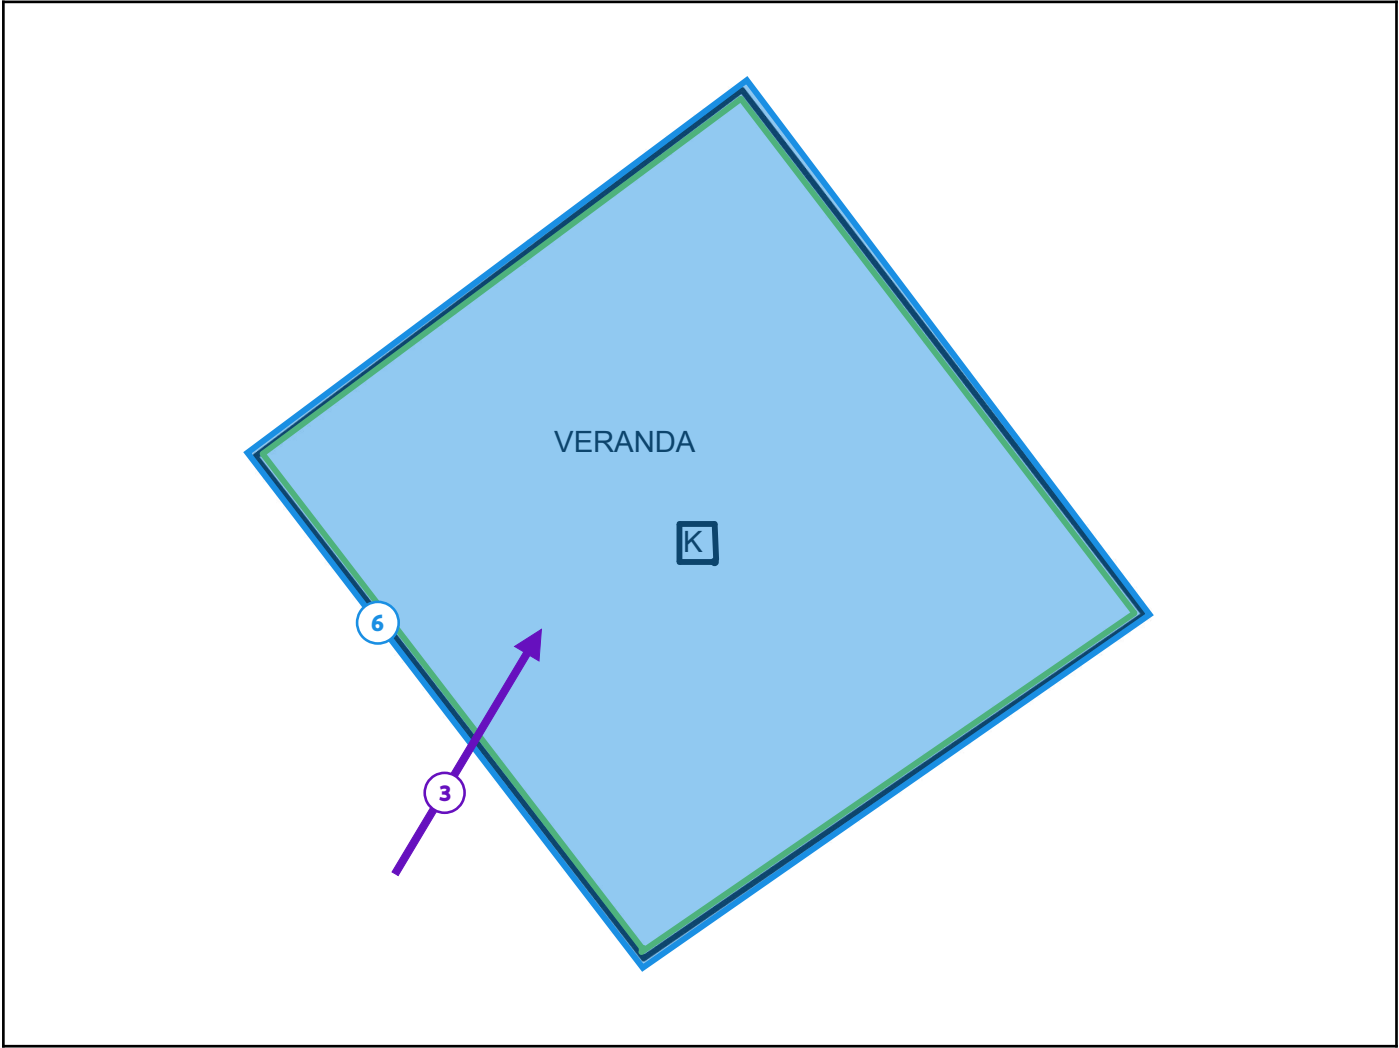
## Plan 2.1: Hoofdgebouw plan aanbouw

| Beschrijving | Type | Actie |
|---|---|---|
| 6. Platte daken roofing | Geen asbest | - |
