# Asbestinventarisatetest

Leo Van Hullebuschstraat 122/1, 2900 Schoten

Attestnummer : 20241014-000076.000

Uitgegeven op : 14.10.2024

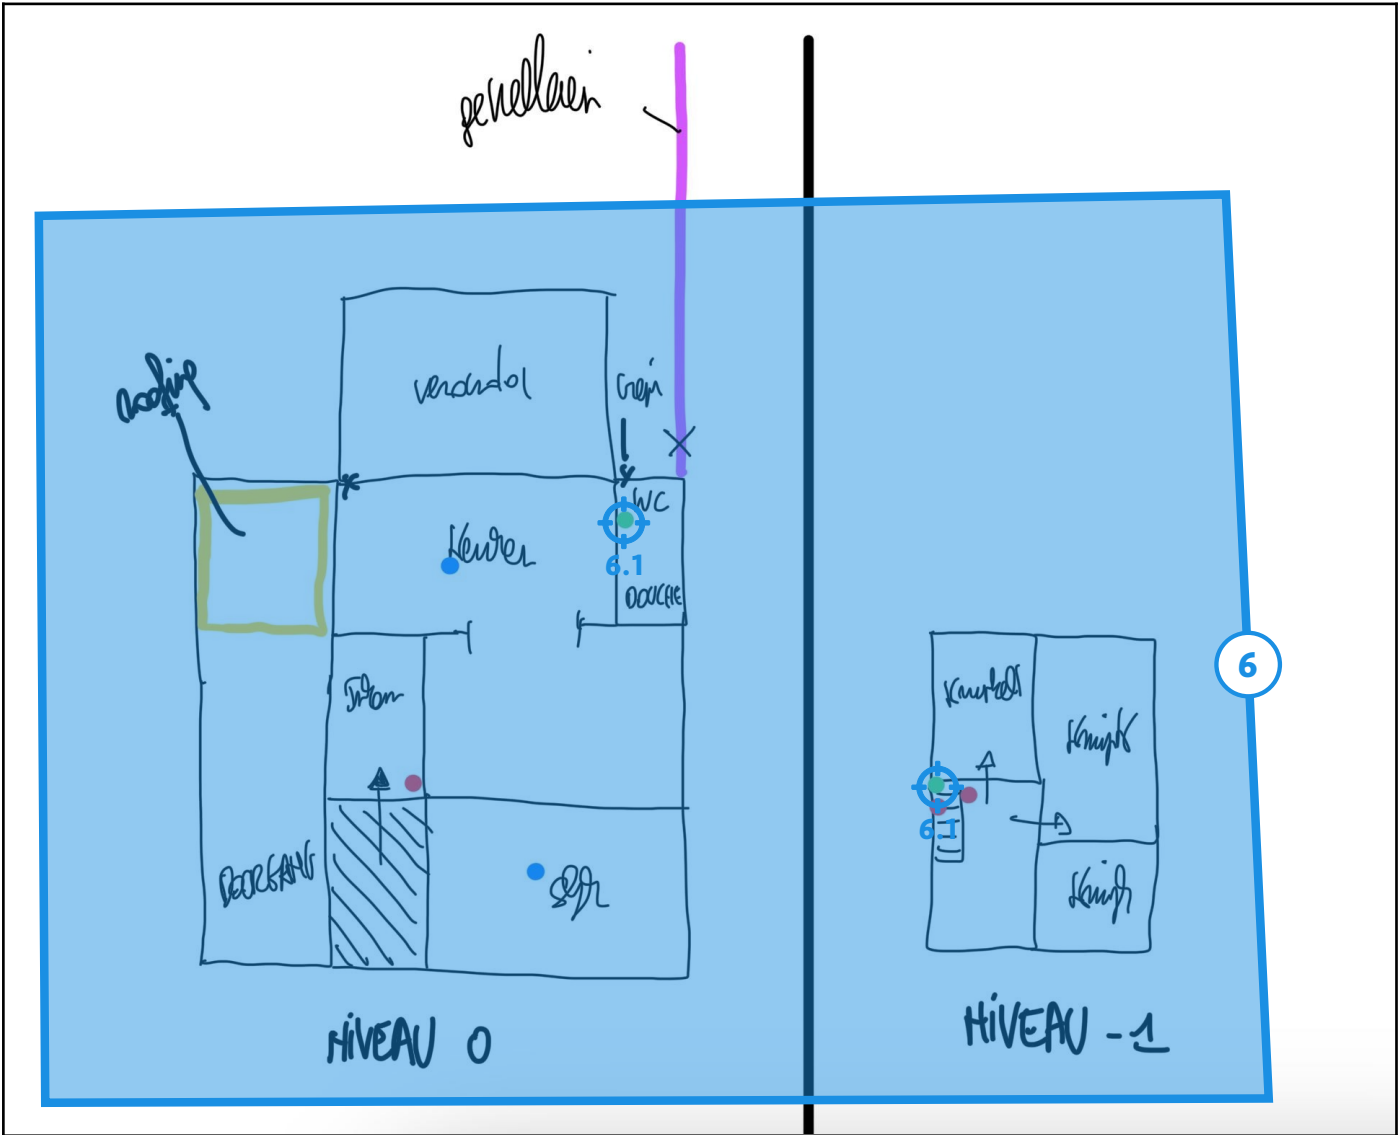
# Plan 1.3: Aanduiding zones met zichtbaar wandpleister

| Beschrijving | Type | Actie |
|---|---|---|
| 6.1 Code: 1 MS Wandpleister | Mengmonster | - |
