# Asbestinventarisatetest

Leo Van Hullebuschstraat 122/2, 2900 Schoten

Attestnummer : 20241014-000094.000

Uitgegeven op : 14.10.2024

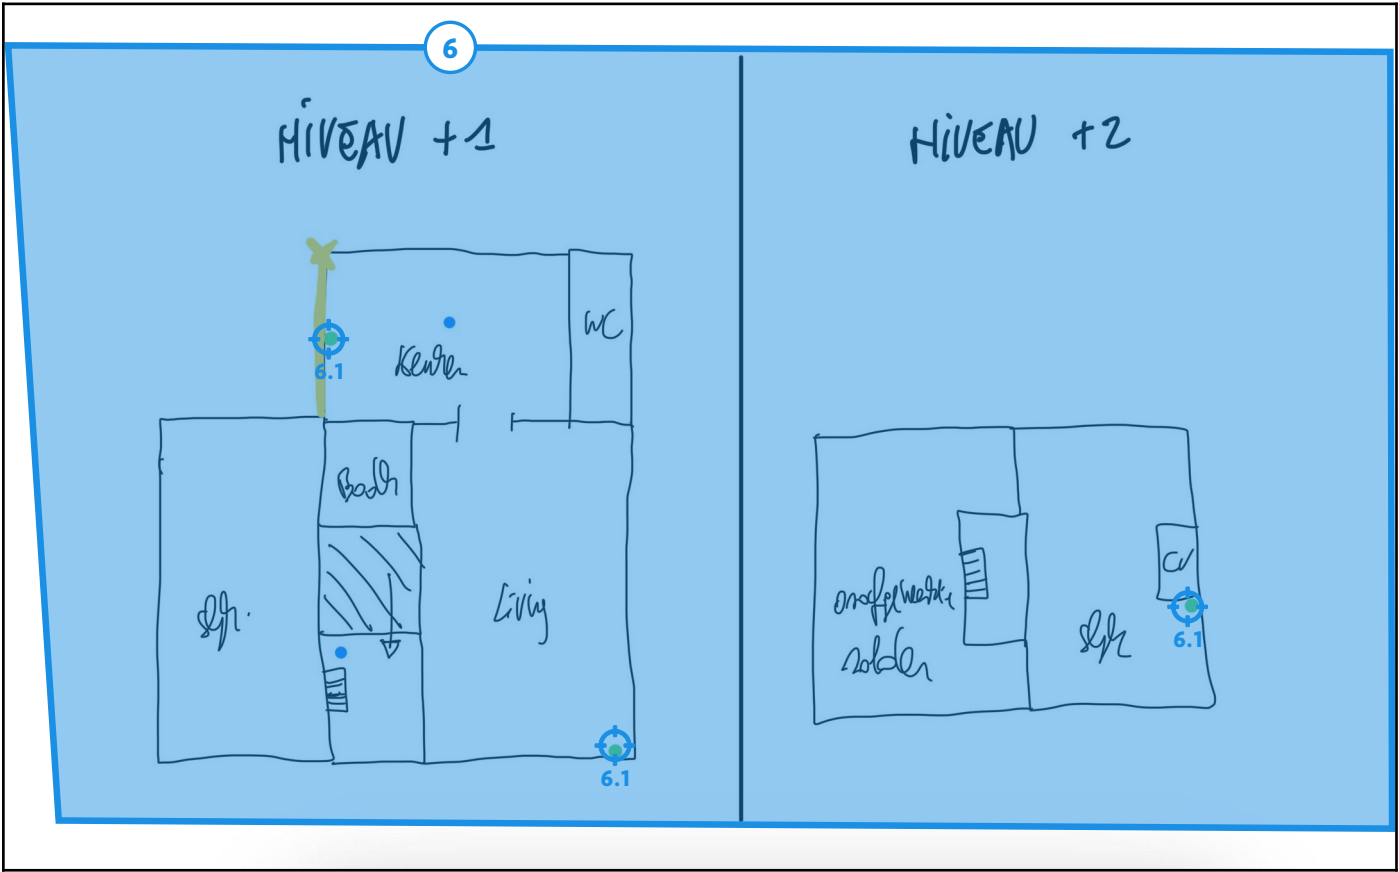
# Plan 1.3: Aanduiding zones met zichtbaar wandpleister

| Beschrijving | Type | Actie |
|---|---|---|
| 6.1 Code: 1 MS Wandpleister | Mengmonster | - |

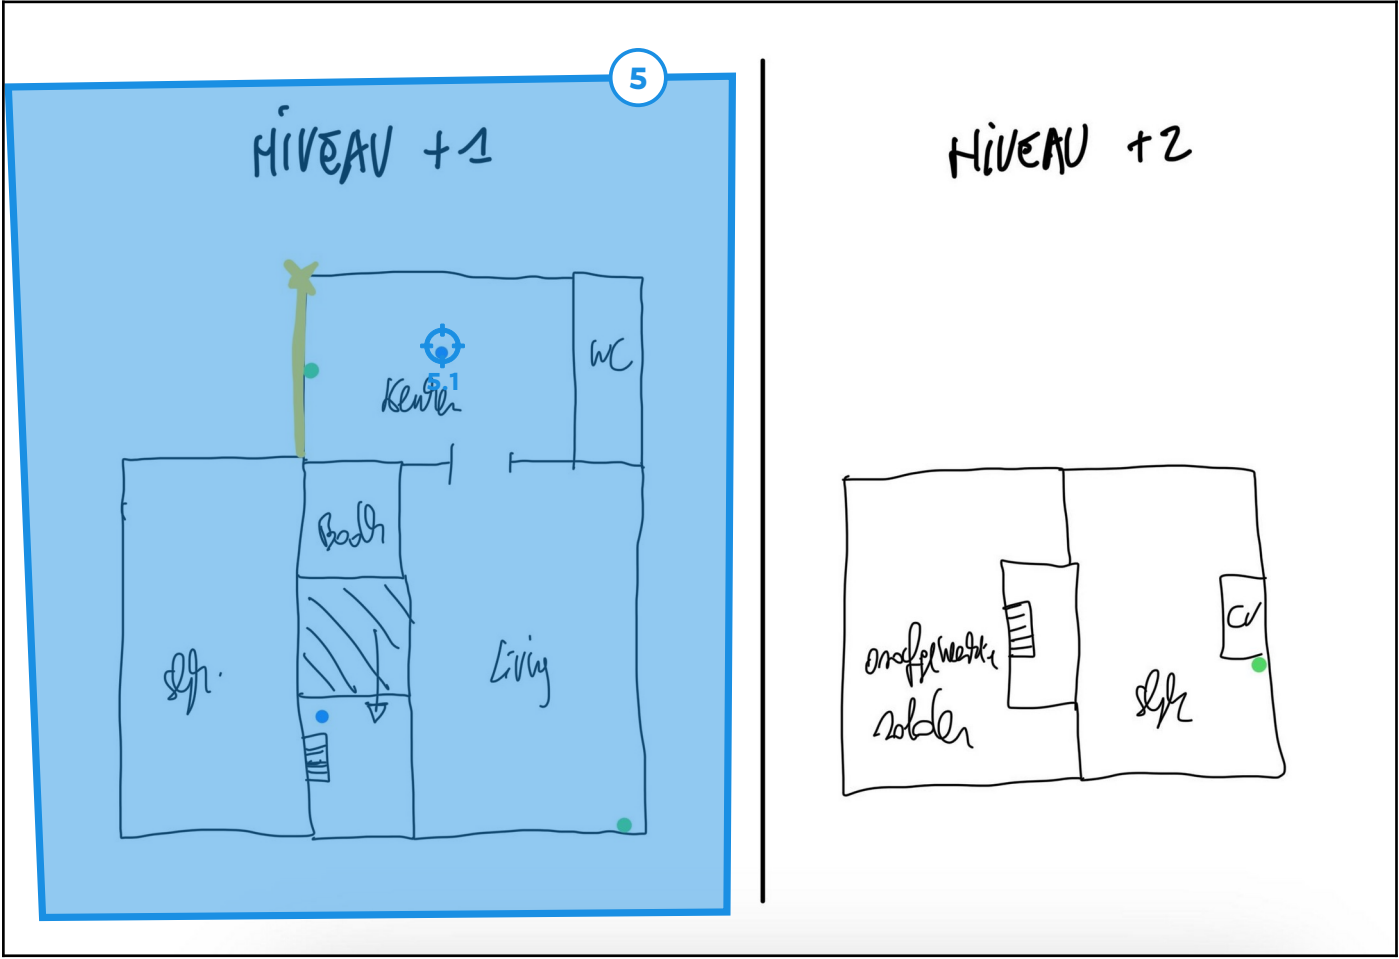
# Plan 1.4: Aanduiding zones met zichtbaar plafondpleister

| Beschrijving | Type | Actie |
|---|---|---|
| 5.1 Code: 2 MS Plafondpleister | Mengmonster | - |
