# Asbestinventarisatetest

Victoriestraat 22/001, 9120 Beveren

Attestnummer : **20241009-000369.000**

Uitgegeven op : **09.10.2024**

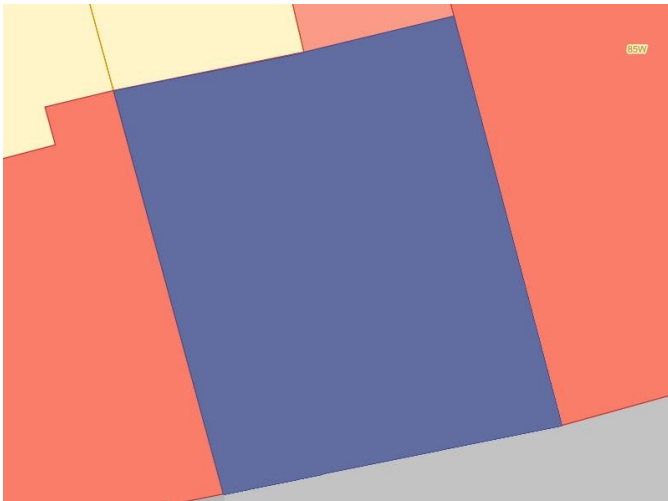
## Zone 1: Hoofdgebouw

Tijdens de inspectie vastgesteld:

- 0 Asbestmaterialen
- 0 Beperkingen
- 0 Uitsluitingen
- 0 Roerende goederen
- 0 Puin, steenslag, (water)bodem
- 1 Advies
- 4 Geen asbest
