# Asbestinventarisatetest

Nerviërslaan 7/1A, 1780 Wemmel

Attestnummer : 20240816-000079.000

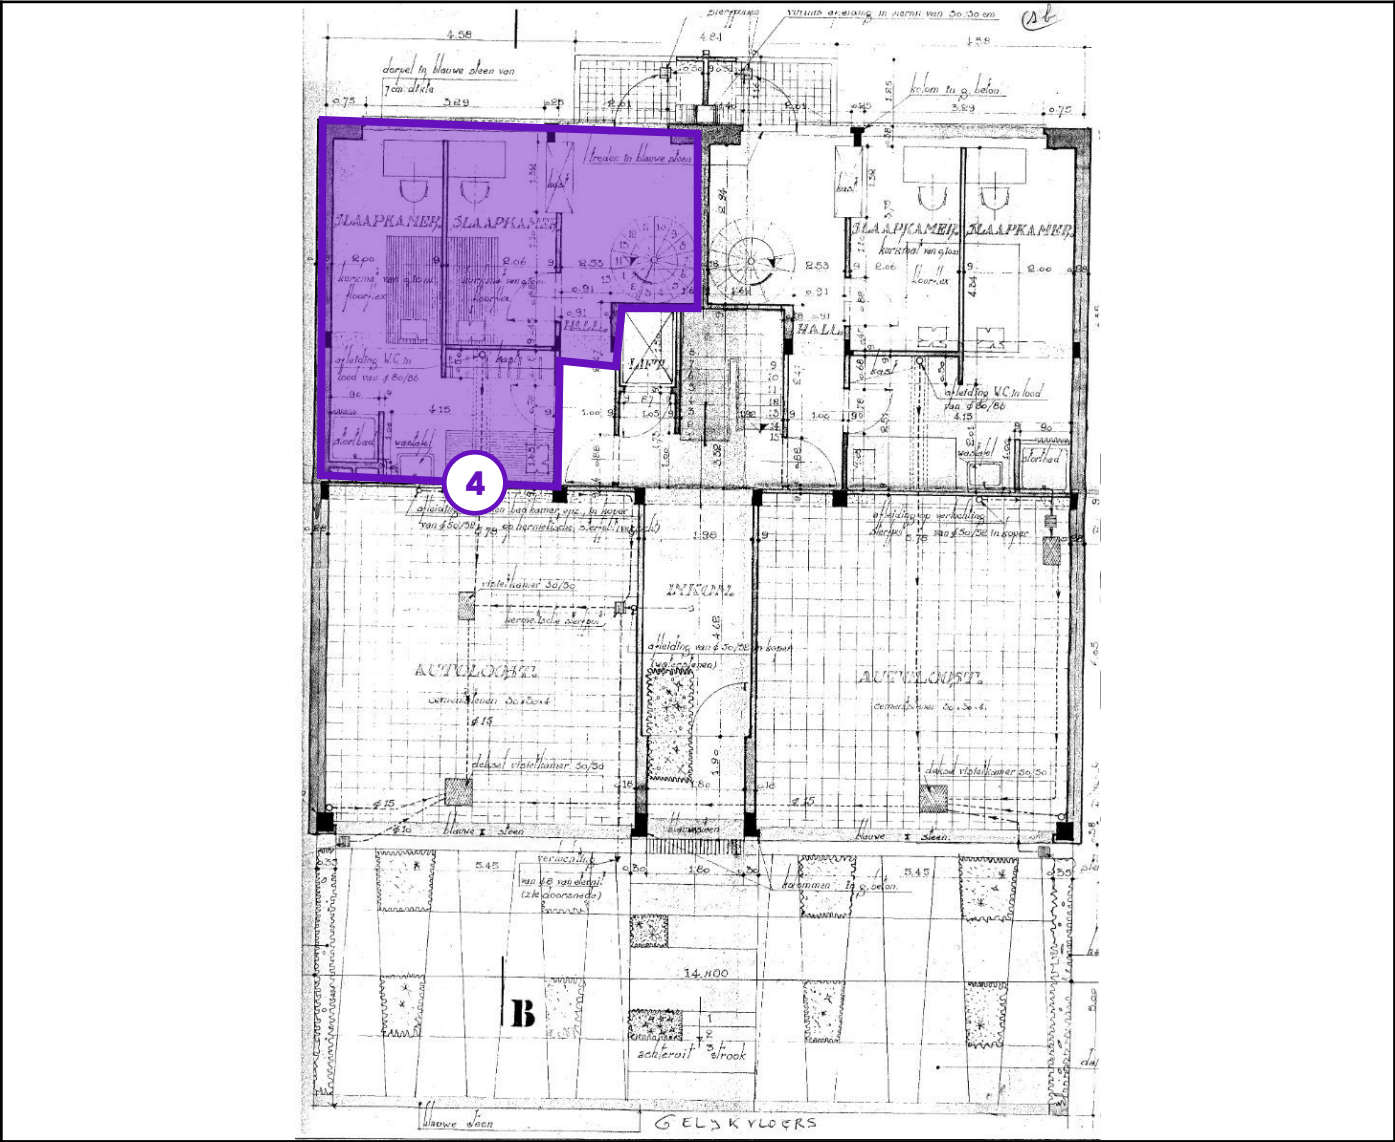
# Plan 1.1: gelijksvloer

| Beschrijving | Type | Actie |
|---|---|---|
| 4. Lijmlaag tegels muren en vloer | Advies | - |

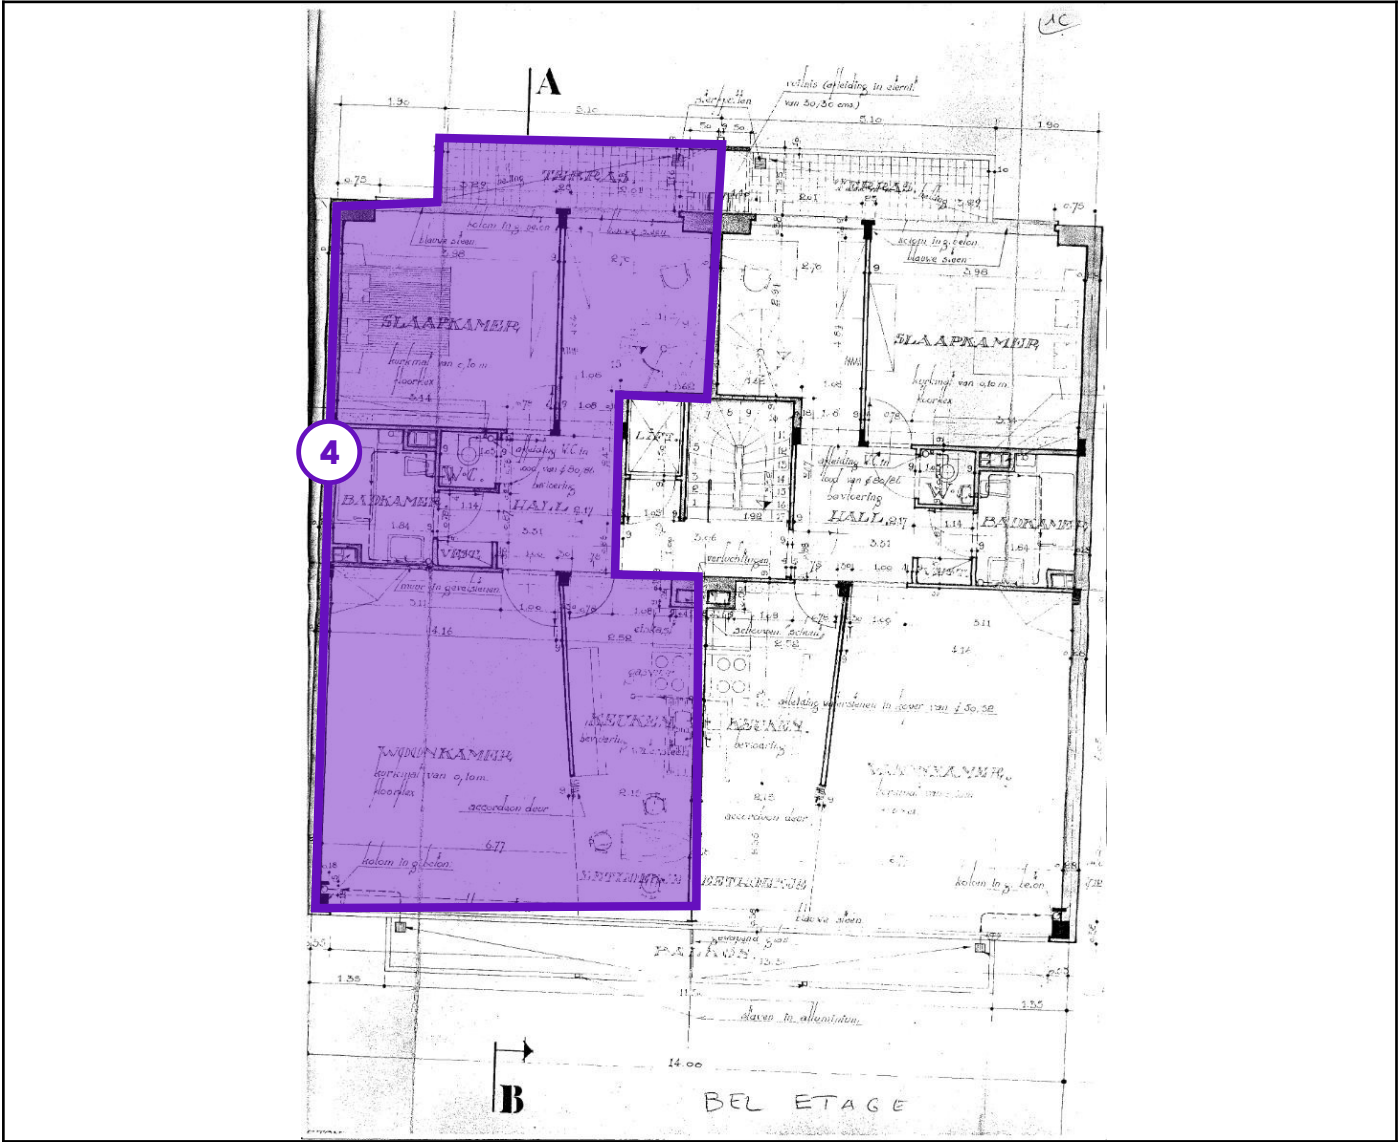
# Plan 1.2: 1ste verdiep

| Beschrijving | Type | Actie |
|---|---|---|
| 4. Lijmlaag tegels muren en vloer | Advies | - |

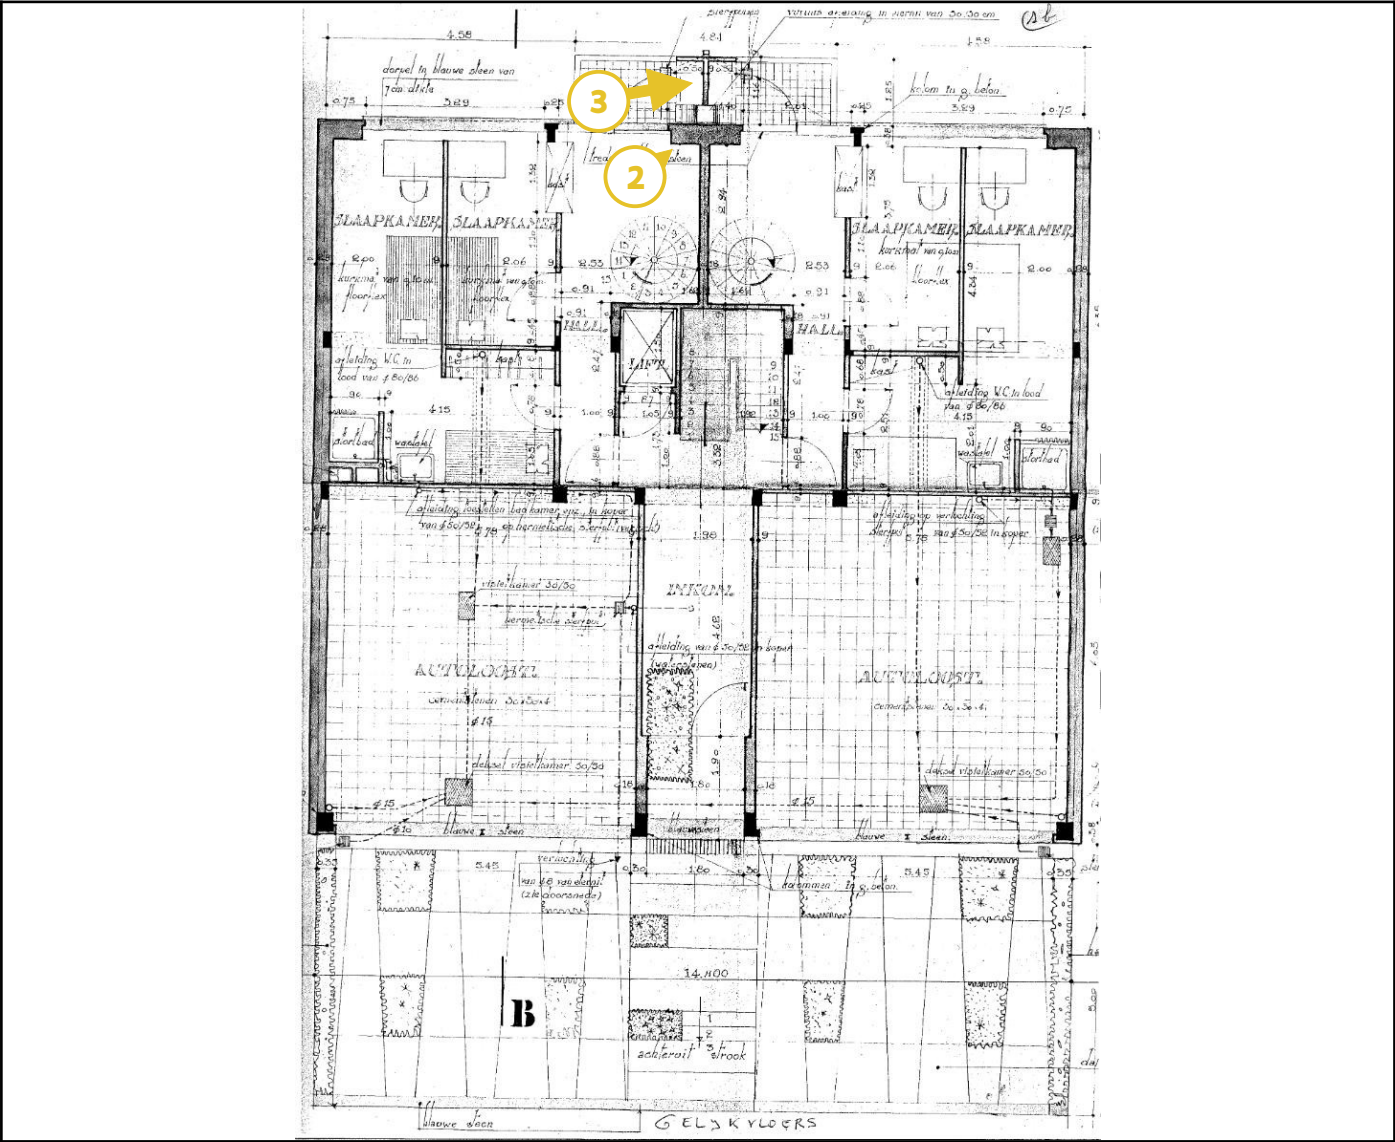
# Plan 1.3: gelijksvloer

| Beschrijving | Type | Actie |
|---|---|---|
| 2. bakeliet draaiknop | Asbestmateriaal | Zorgvuldig beheren |
| 3. Asbest cementbuis | Asbestmateriaal | Zorgvuldig beheren |

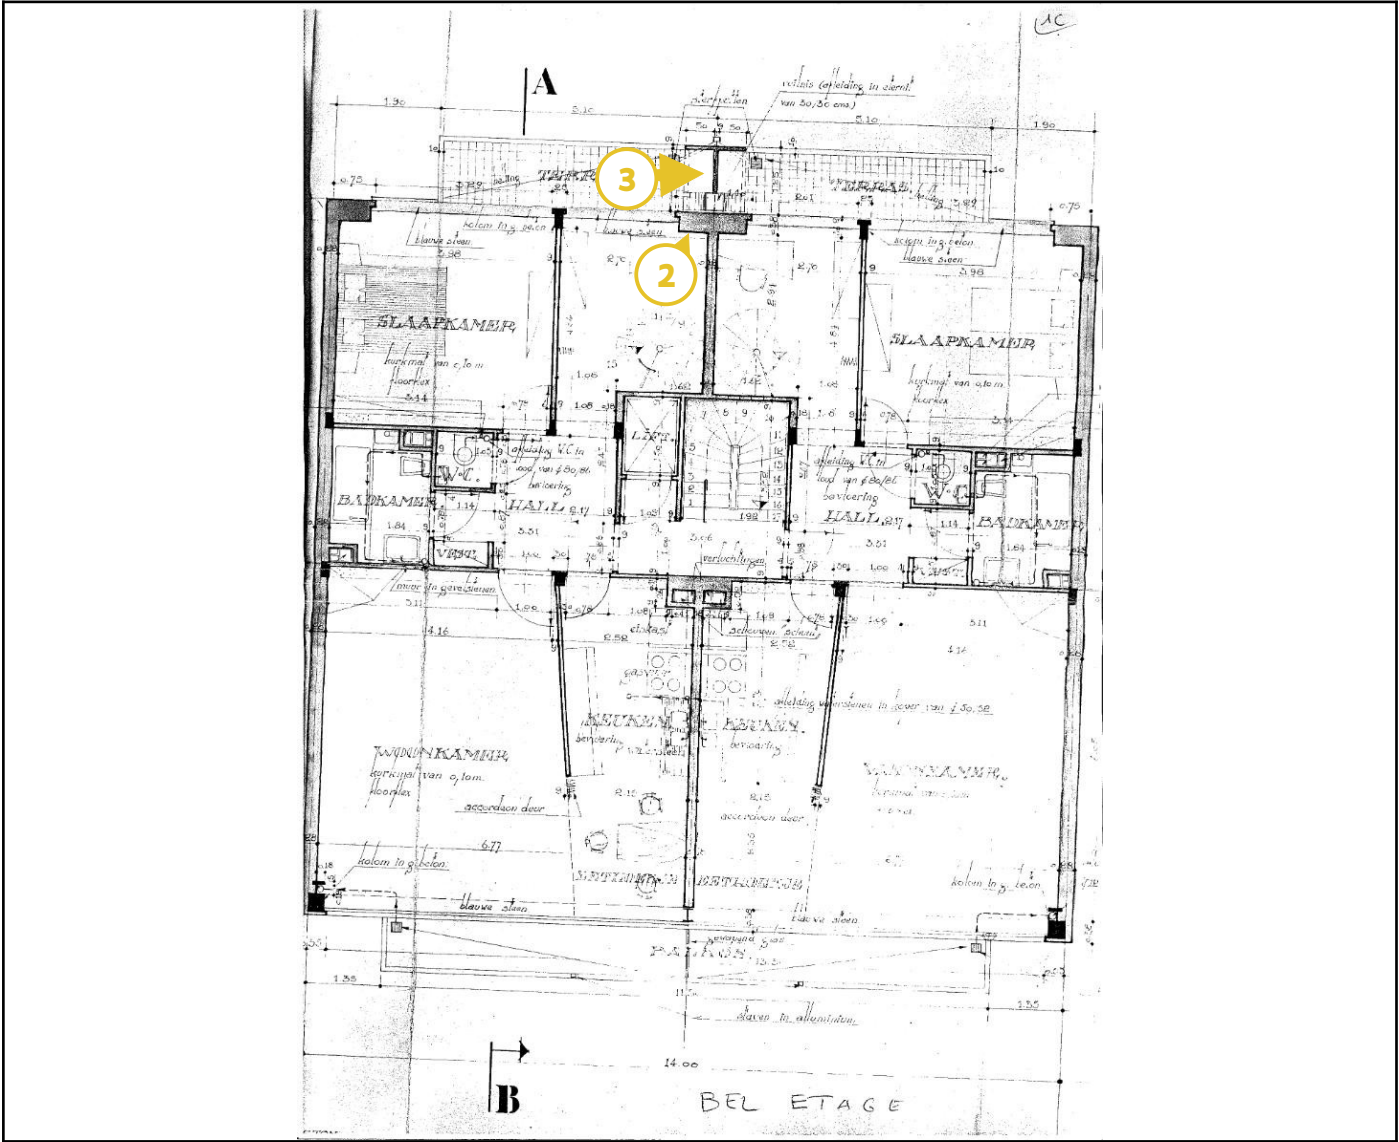
# Plan 1.4: 1ste verdiep

| Beschrijving | Type | Actie |
|---|---|---|
| 2. bakeliet draaiknop | Asbestmateriaal | Zorgvuldig beheren |
| 3. Asbest cementbuis | Asbestmateriaal | Zorgvuldig beheren |

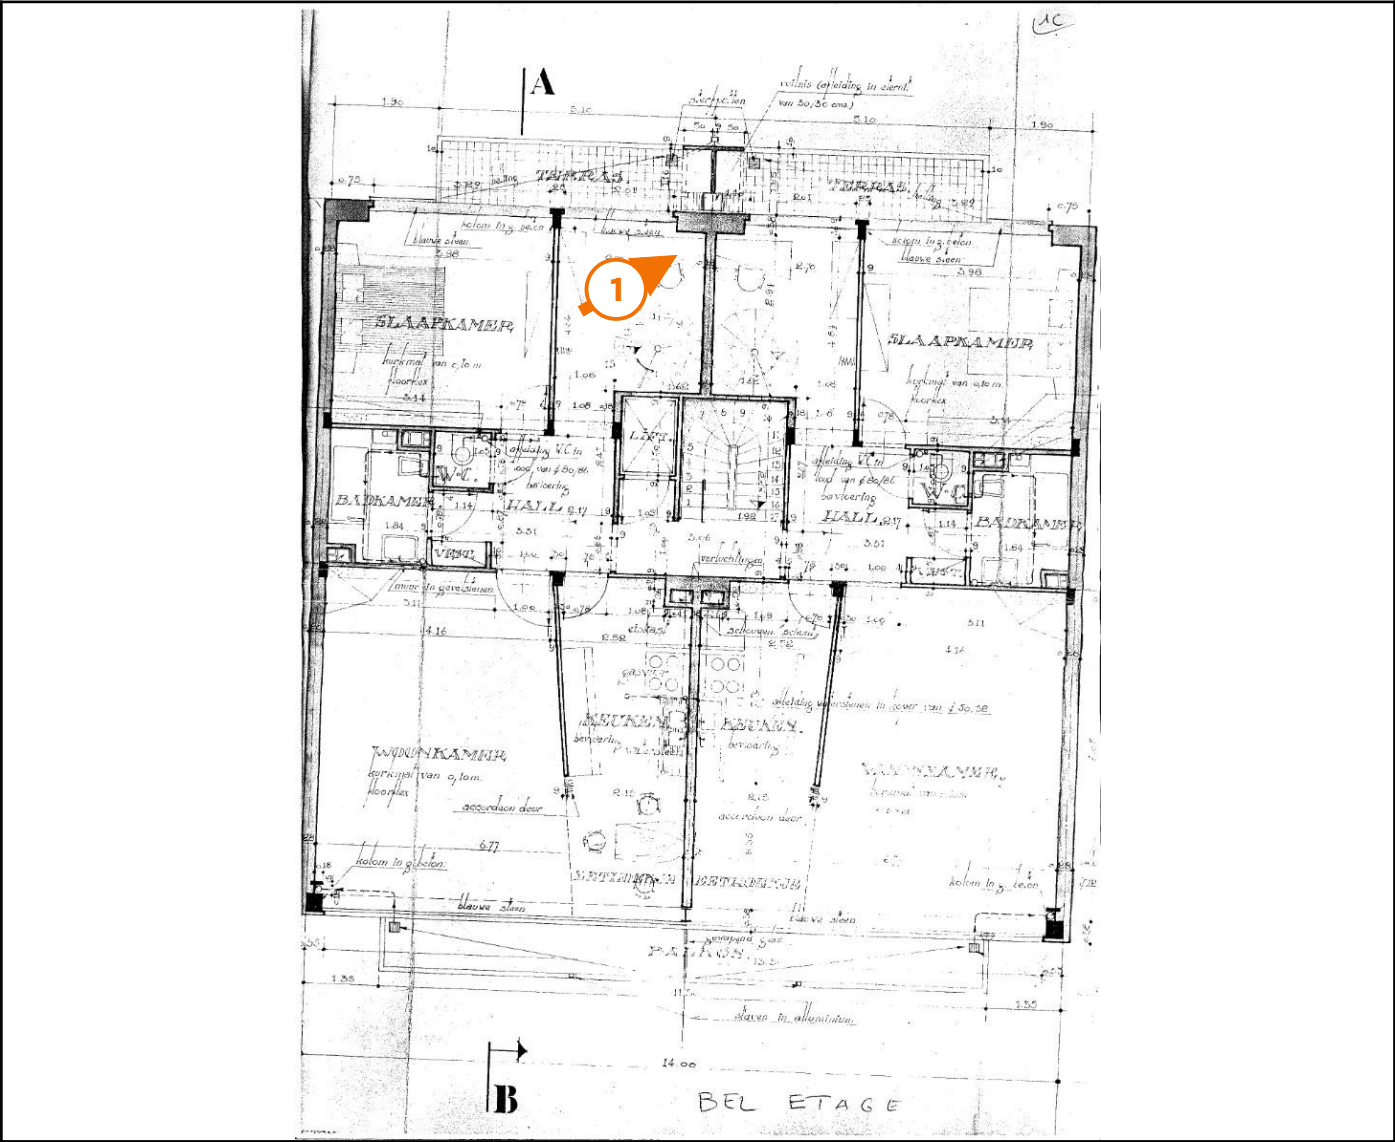
# Plan 1.13: 1ste verdiep

| Beschrijving | Type | Actie |
|---|---|---|
| 1. afdichtmiddel asbest koord | Asbestmateriaal | <a href="#">Verwijderen</a> |
