# Asbestinventarisatetest

Kattenbos 92, 1750 Lennik

Attestnummer : 20240916-000023.000

**Niet-asbestveilig**

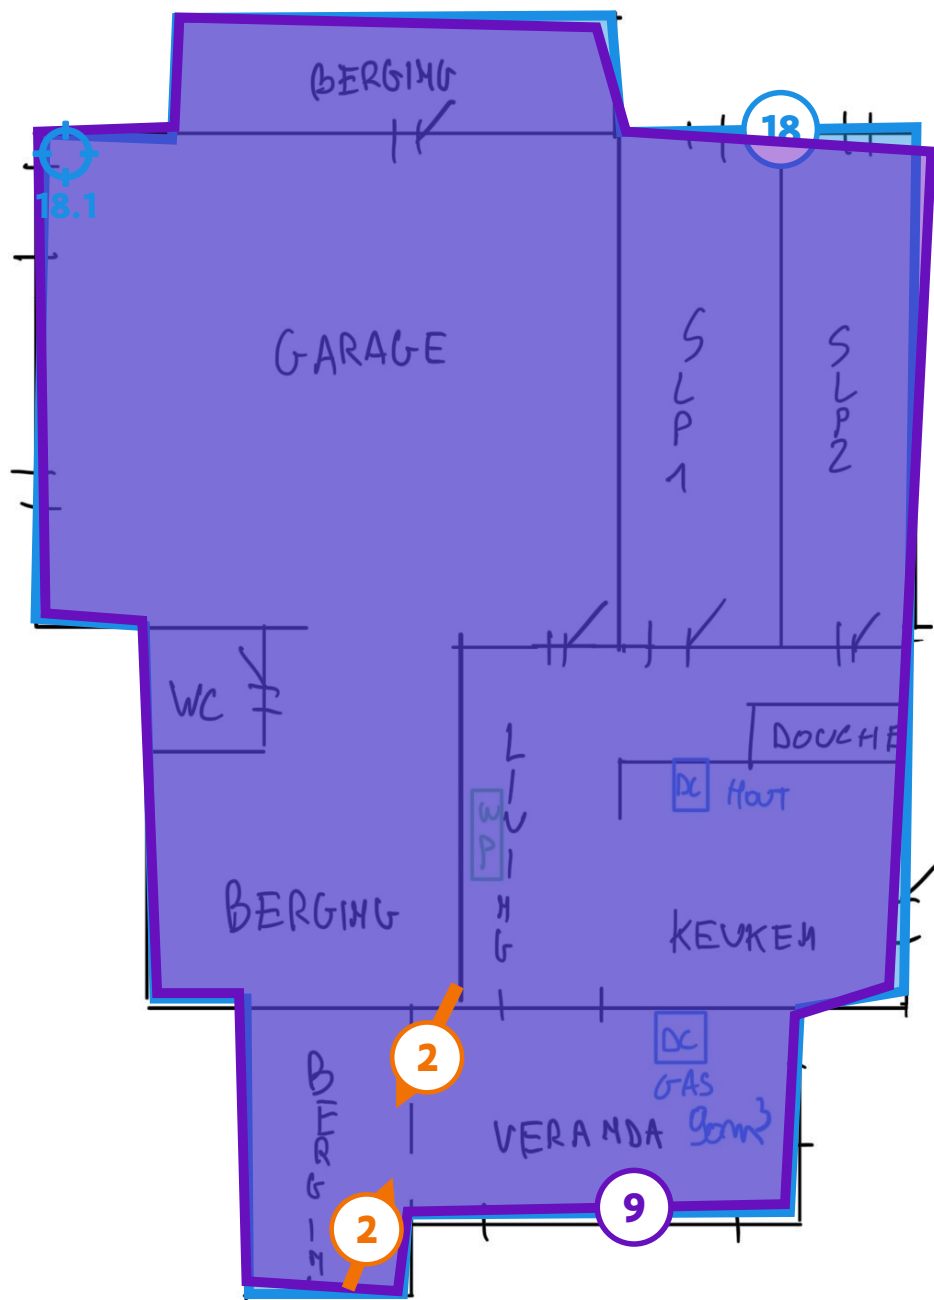
Plan 1.1: Woning

het onderdak bestaat uit hout.  
geen pleister op de muren  
geen plaister op het plafond

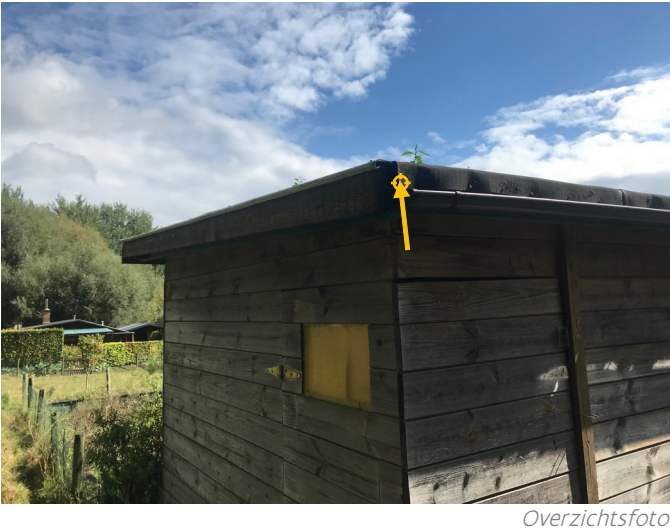
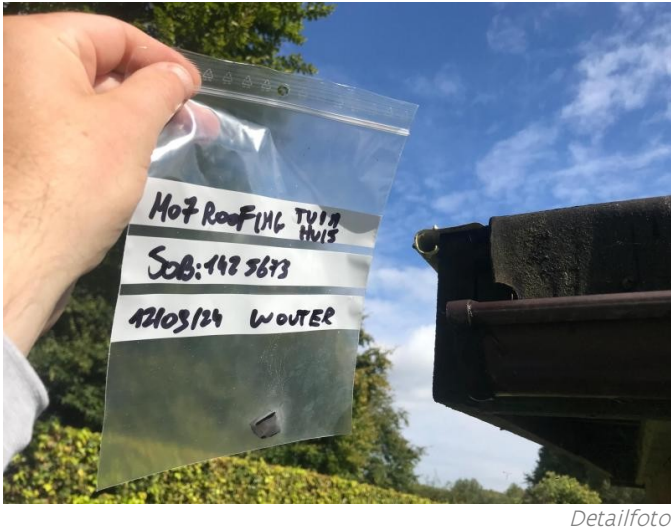
| Opmerking | Er werd enkel een puntstaal genomen van de bovenste laag. Mogelijks zijn er onderliggende asbestverdachte lagen aanwezig die niet waarneembaar waren tijdens de inspectie. Wanneer bij renovatie- of sloopwerken blijkt dat er nog onderliggende lagen aanwezig zijn dient er hiervan een staal te worden genomen welke door een erkend laboratorium moet worden geanalyseerd. |
