# Asbestinventarisatetest

Werchtersesteenweg 24, 3150 Haacht

Attestnummer : 20230817-000208.000

Uitgegeven op : 17.08.2023

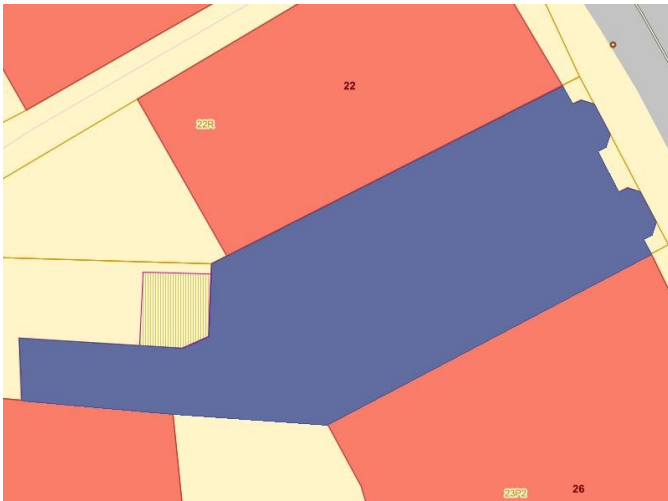
## Zone 1: Hoofdgebouw

- 2 Asbestmaterialen**
- 0 Beperkingen
- 0 Uitsluitingen
- 0 Roerende goederen
- 0 Puin, steenslag, (water)bodem
- 0 Adviezen
- 4 Geen asbest**

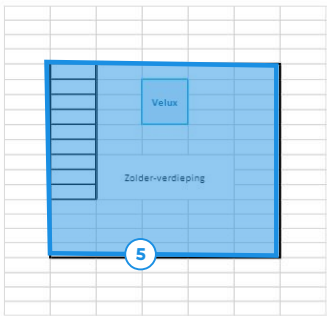
### Plan 1.3: Werchtersesteenweg - Tweede of zolderverdieping

| Beschrijving | Type | Actie |
|---|---|---|
| 5. Lei zwart | Geen asbest | - |

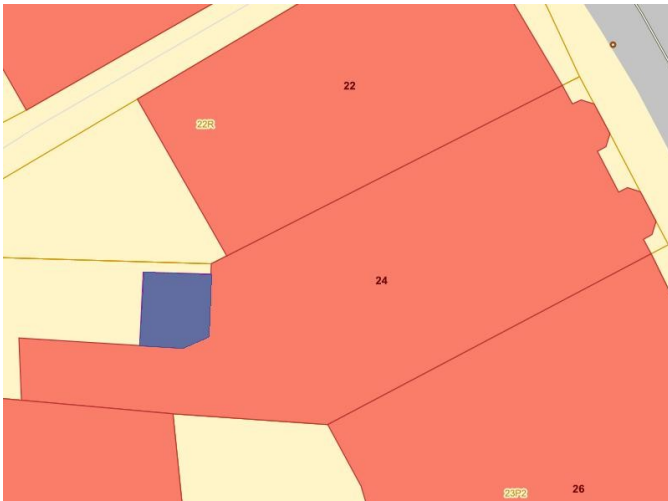
## Zone 2: Afdak

- 0 Asbestmaterialen
- 0 Beperkingen
- 0 Uitsluitingen
- 0 Roerende goederen
- 0 Puin, steenslag, (water)bodem
- 0 Adviezen
- 0 Geen asbest
