# Asbestinventarisatetest

Hardenvoort 10B, 2060 Antwerpen

Attestnummer : **20241028-000087.000**

Uitgegeven op : **28.10.2024**

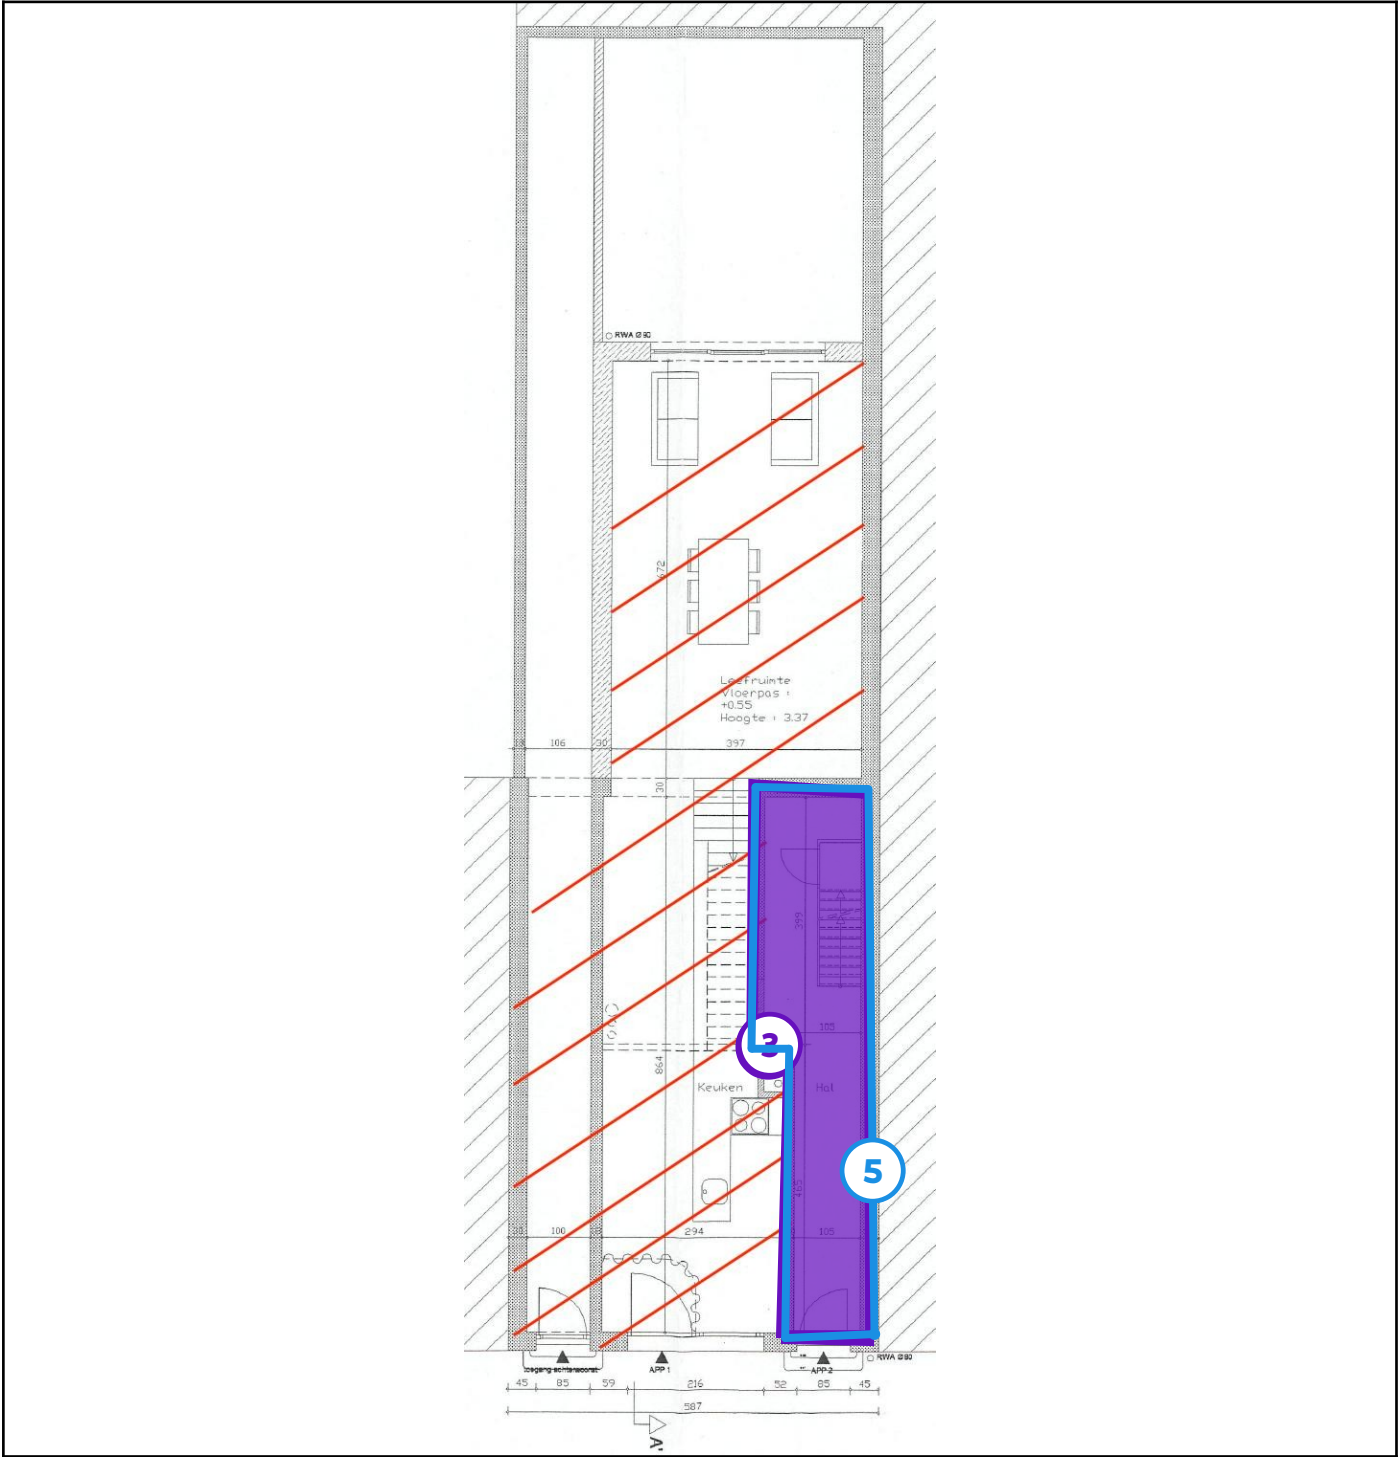
# Plan 1.1: Gelijkvloers

| 5. Pleisterwerk muren | Geen asbest | - |

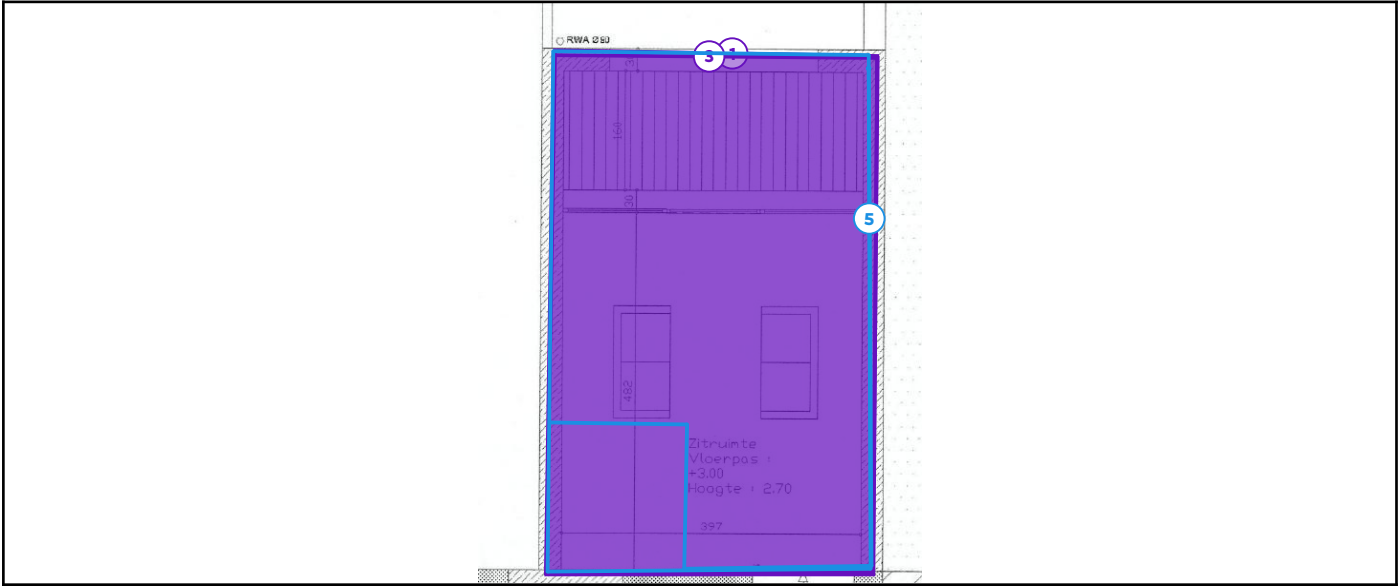
# Plan 1.2: Eerste verdieping

| Beschrijving | Type | Actie |
|---|---|---|
| 5. Pleisterwerk muren | Geen asbest | - |

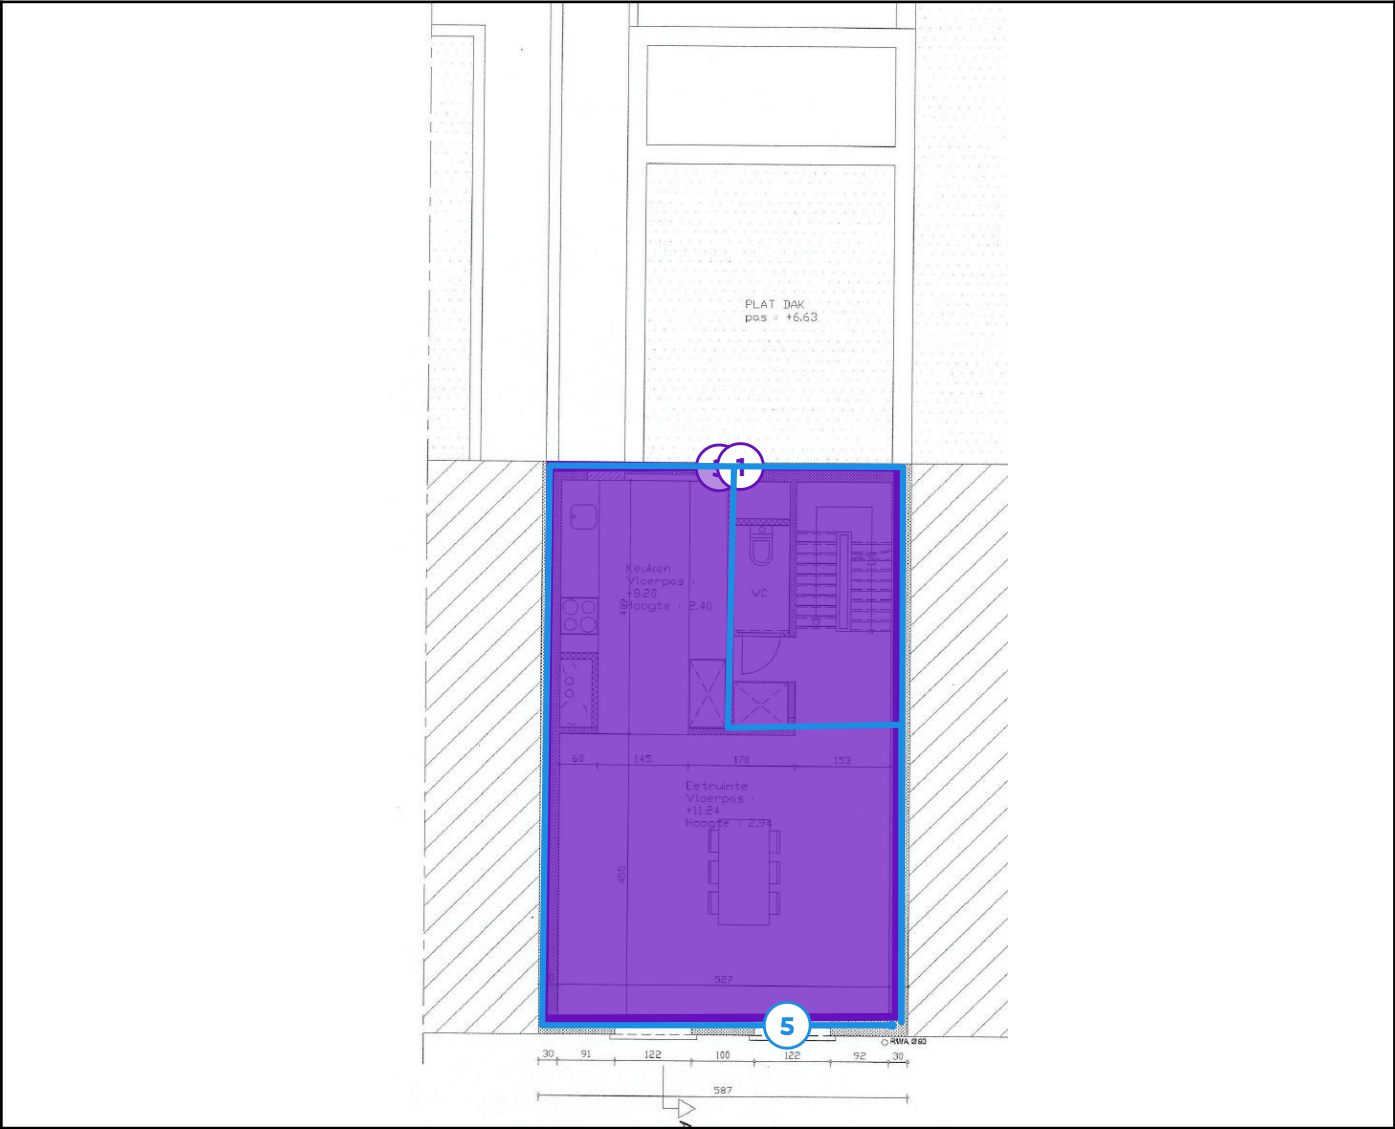
# Plan 1.3: Tweede verdieping

| Beschrijving | Type | Actie |
|---|---|---|
| 5. Pleisterwerk muren | Geen asbest | - |

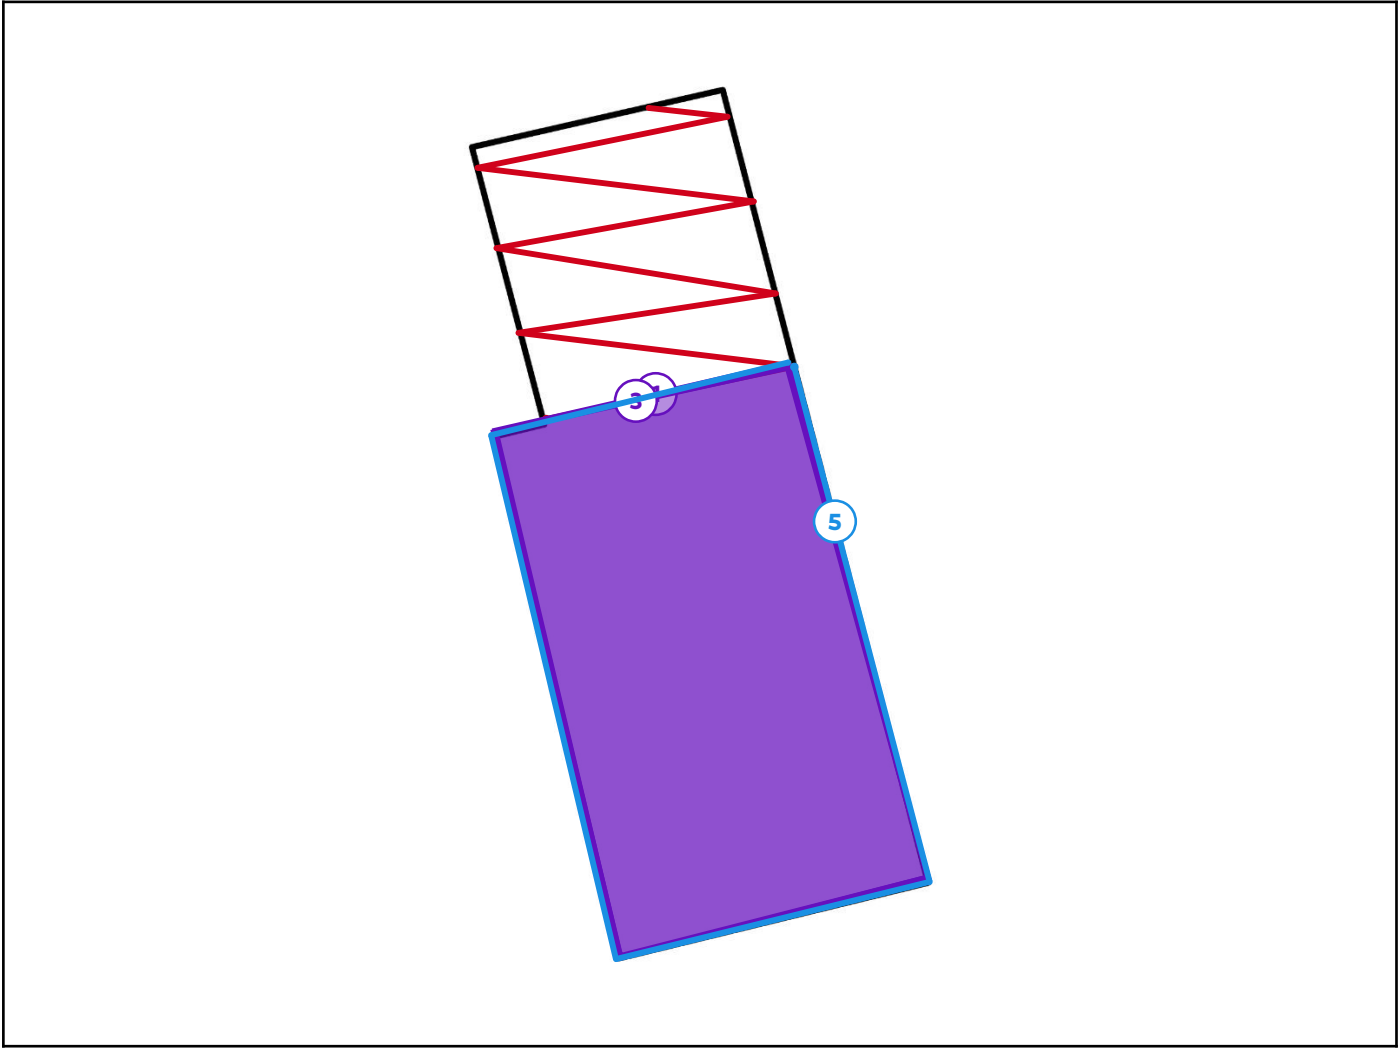
# Plan 1.4: Derde verdieping

| Beschrijving | Type | Actie |
|---|---|---|
| 5. Pleisterwerk muren | Geen asbest | - |
