# Asbestinventarisatetest

Wakkerzeelsestraat 50, 3150 Haacht

Attestnummer : 20241102-000030.000

Uitgegeven op : 02.11.2024

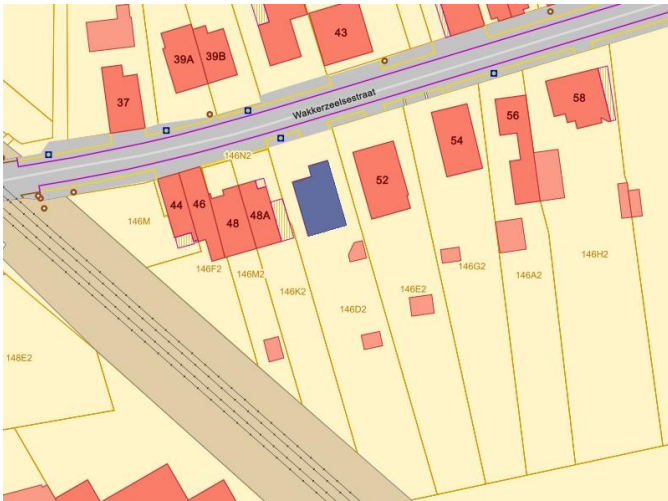
## Zone 1: Hoofdgebouw

Tijdens de inspectie vastgesteld:

- 1 Asbestmateriaal**
- 0 Beperkingen
- 0 Uitsluitingen
- 0 Roerende goederen
- 0 Puin, steenslag, (water)bodem
- 0 Adviezen
- 2 Geen asbest**

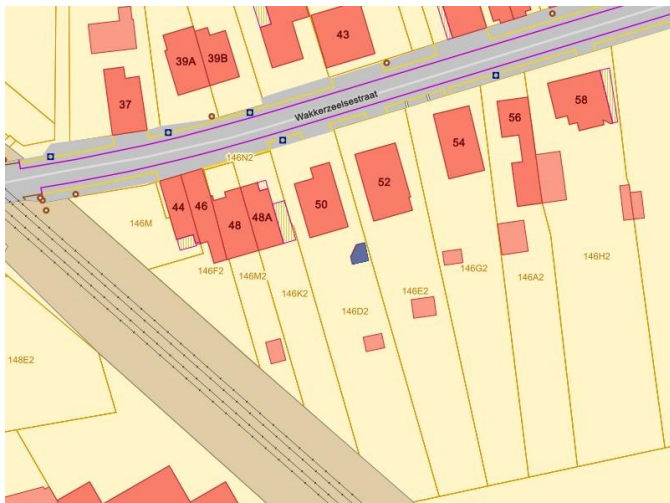
## Zone 2: Bijgebouw

Tijdens de inspectie vastgesteld:

- 0 Asbestmaterialen
- 0 Beperkingen
- 0 Uitsluitingen
- 0 Roerende goederen
- 0 Puin, steenslag, (water)bodem
- 0 Adviezen
- 0 Geen asbest

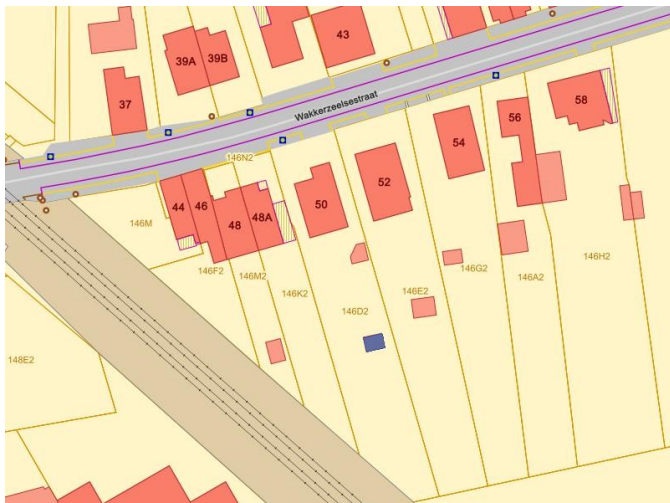
## Zone 3: Bijgebouw

Tijdens de inspectie vastgesteld:

- 0 Asbestmaterialen
- 0 Beperkingen
- 0 Uitsluitingen
- 0 Roerende goederen
- 0 Puin, steenslag, (water)bodem
- 0 Adviezen
- 0 Geen asbest
