# Asbestinventarisatetest

Crommertestraat 55, 3940 Hechtel-Eksel

Attestnummer : 20240725-000076.000

**Niet-asbestveilig**

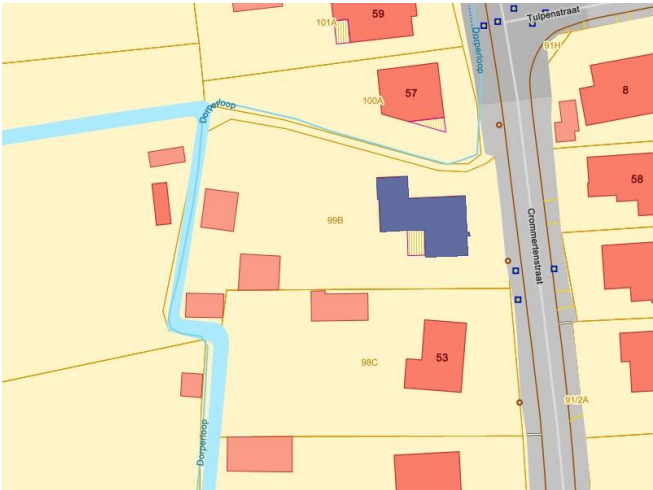
# Zone 1: Hoofdgebouw

- 6     **Asbestmaterialen**
- 0     Beperkingen
- 0     Uitsluitingen
- 0     Roerende goederen
- 0     Puin, steenslag, (water)bodem
- 0     Adviezen
- 2     **Geen asbest**

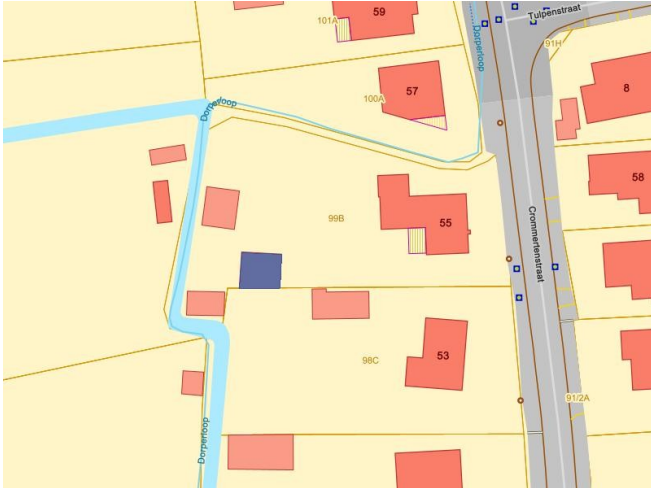
## Zone 2: Bijgebouw

- 0 Asbestmaterialen
- 0 Beperkingen
- 0 Uitsluitingen
- 0 Roerende goederen
- 0 Puin, steenslag, (water)bodem
- 0 Adviezen
- 0 Geen asbest

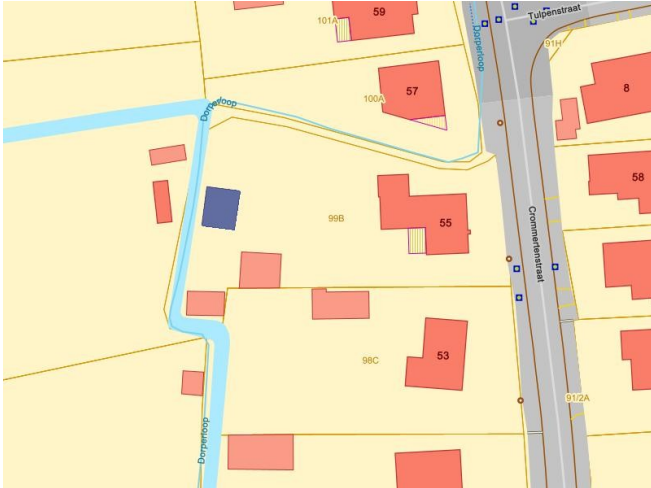
## Zone 3: Bijgebouw

- 0 Asbestmaterialen
- 0 Beperkingen
- 0 Uitsluitingen
- 0 Roerende goederen
- 0 Puin, steenslag, (water)bodem
- 0 Adviezen
- 0 Geen asbest

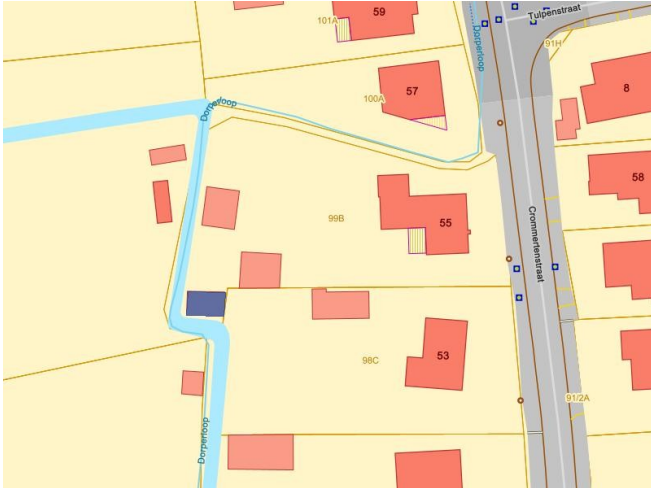
## Zone 4: Bijgebouw

- 0 Asbestmaterialen
- 0 Beperkingen
- 0 Uitsluitingen
- 0 Roerende goederen
- 0 Puin, steenslag, (water)bodem
- 0 Adviezen
- 0 Geen asbest
