Asbestinventarisatetest

Merksemsebaan 63, 2110 Wijnegem

Attestnummer : 20221018-000001.000

Asbestveilig

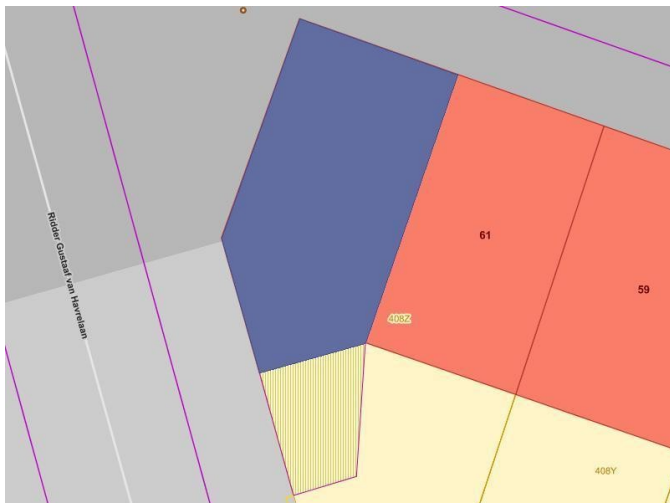
Zone 1: Hoofdgebouw

- 1 Asbestmateriaal**
- 1 Beperking**
- 0 Uitsluiting
- 0 Roerend goed
- 0 Puin, steenslag, (water)bodem
- 1 Advies**
- 4 Geen asbest**

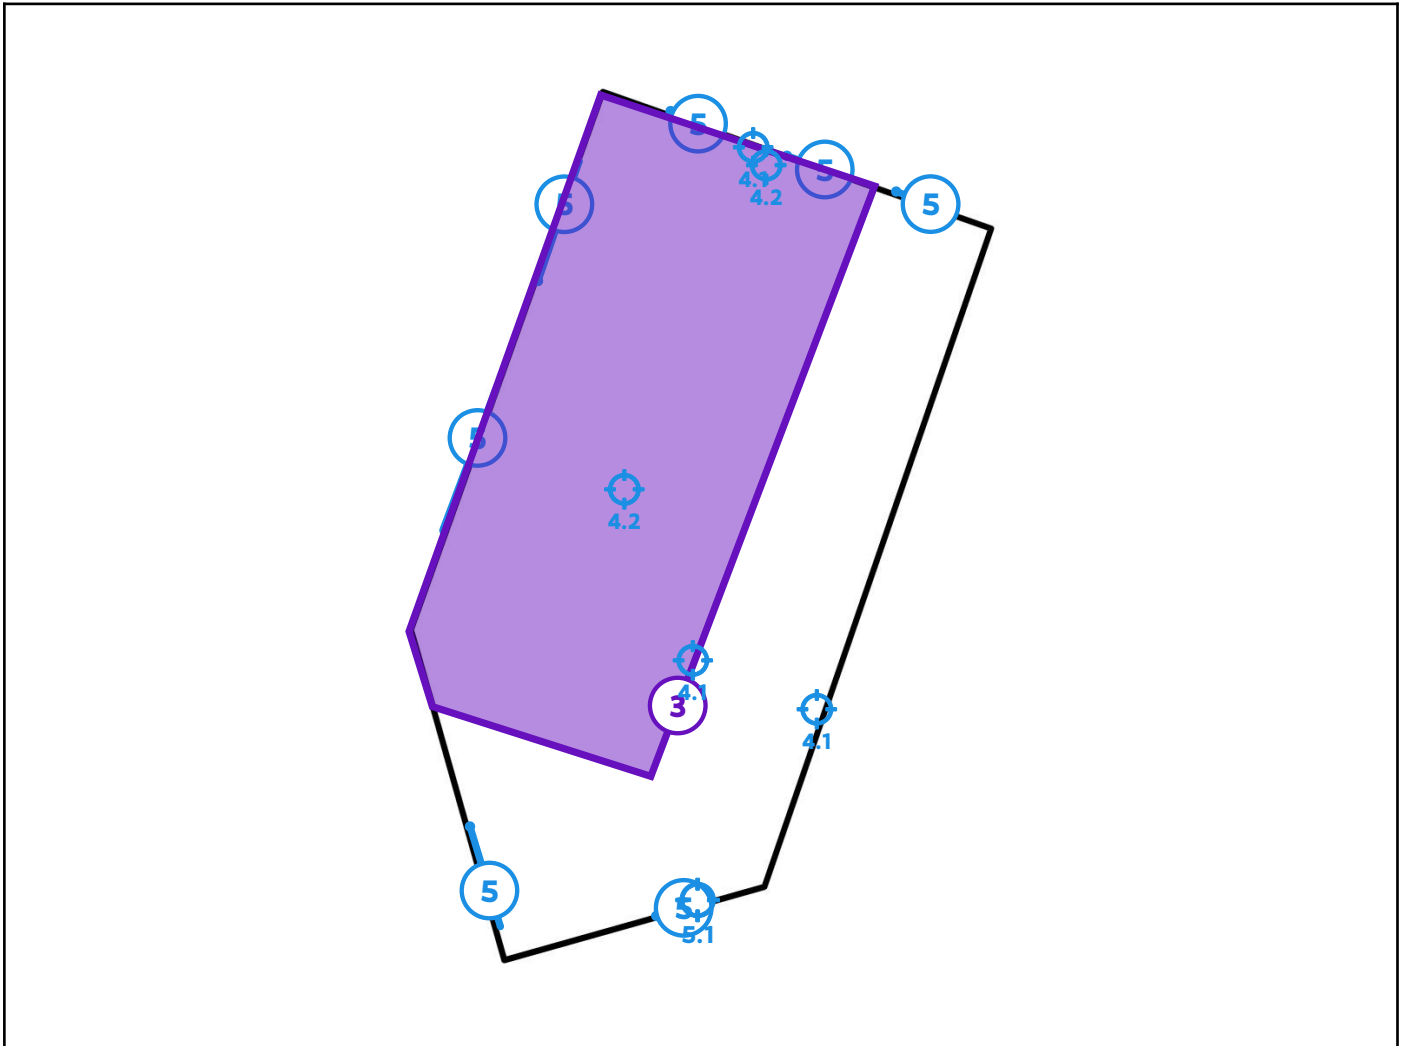
Plan 1.1: GLV

Beschrijving	Type	Actie
3. Vloerbekleding + lijm	Advies	-
4. Pleisterwerk	Geen asbest	-
4.1 Code: E-22-053346/01 (Wanden)	Mengmonster	-
4.2 Code: E-22-053346/02 (plafonds)	Mengmonster	-
5. Mastiek tussen gevel en kozijn	Geen asbest	-
5.1 Code: E-22-053346/03	Puntmonster	-

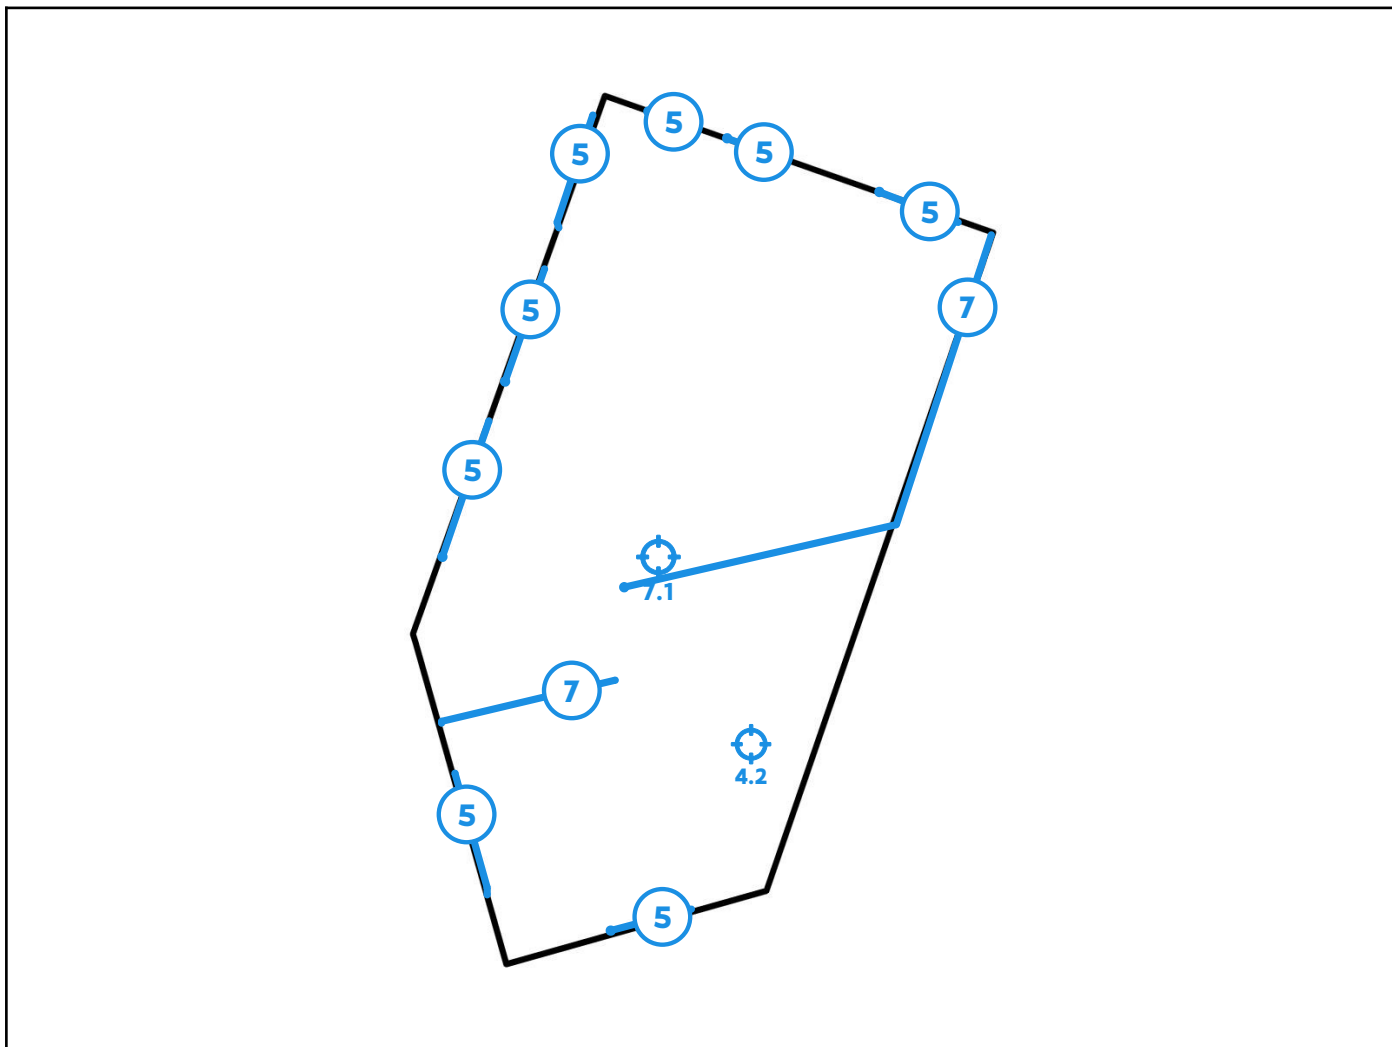
Plan 1.2: +1

Beschrijving	Type	Actie
4. Pleisterwerk	Geen asbest	-
4.2 Code: E-22-053346/02 (plafonds)	Mengmonster	-
5. Mastiek tussen gevel en kozijn	Geen asbest	-
7. Muurbekleding +1 leefruimte	Geen asbest	-
7.1 Code: E-22-053346/04	Puntmonster	-
