# Asbestinventarisatetest

Markt 17, 3540 Herk-de-Stad

Attestnummer : 20221107-000021.000

Uitgegeven op : 07.11.2022

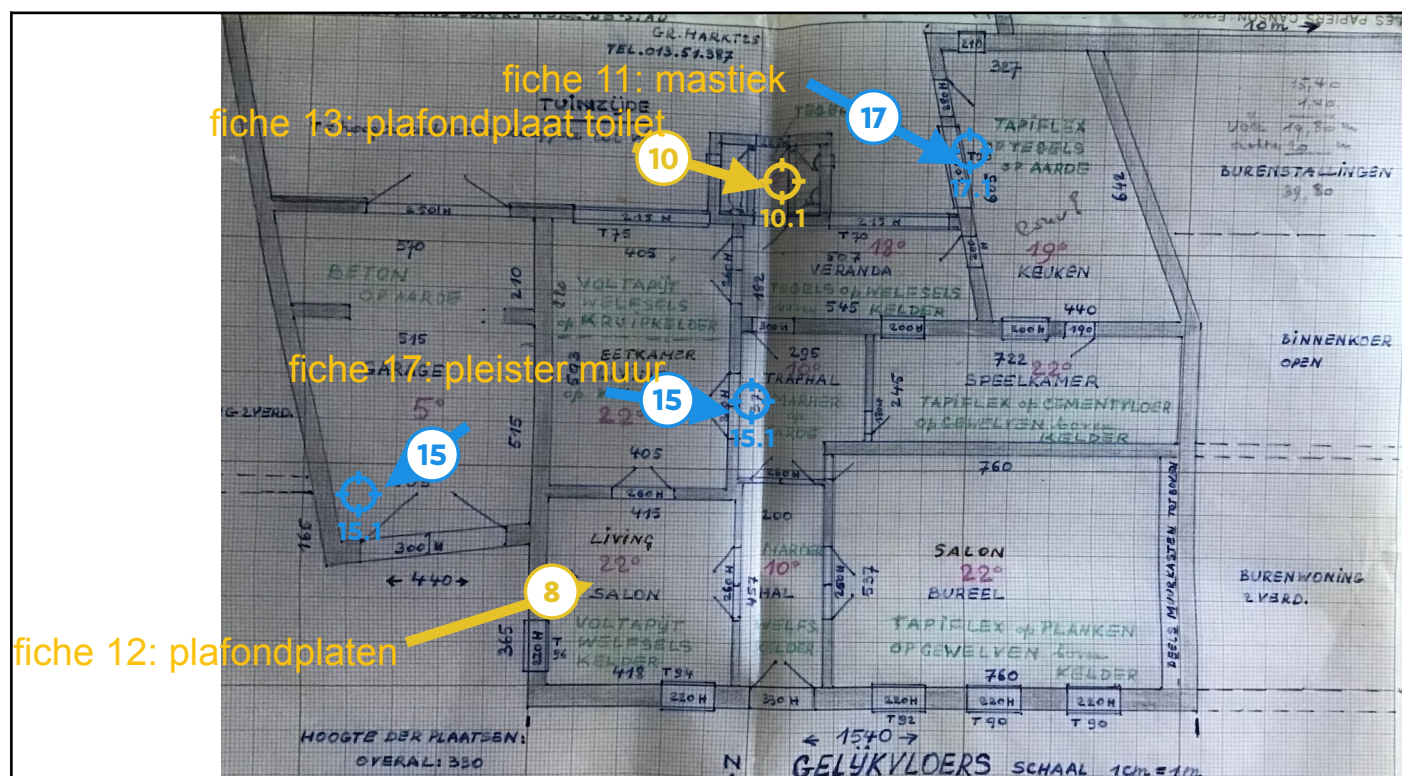
## Plan 1.1: Schermafbeelding 2022-11-02 om 13.09.26

| Beschrijving | Type | Actie |
|---|---|---|
| 8. Fiche 12: plafondplaat woonkamer | Asbestmateriaal | Zorgvuldig beheren |
| 10. Fiche 13: plafondplaten toilet | Asbestmateriaal | Zorgvuldig beheren |

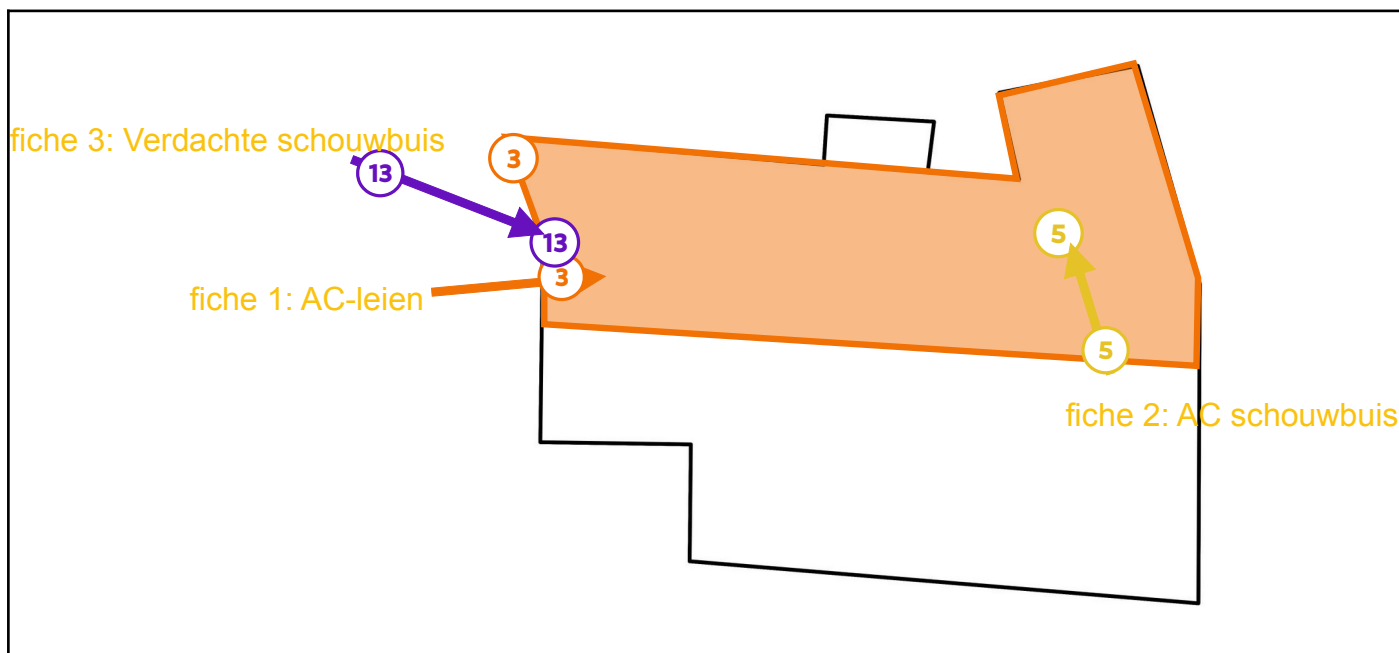
## Plan 1.5: hoofdgebouw plan

| Beschrijving | Type | Actie |
|---|---|---|
| 13. Fiche 3: verdachte schouwbus | Beperking | - |

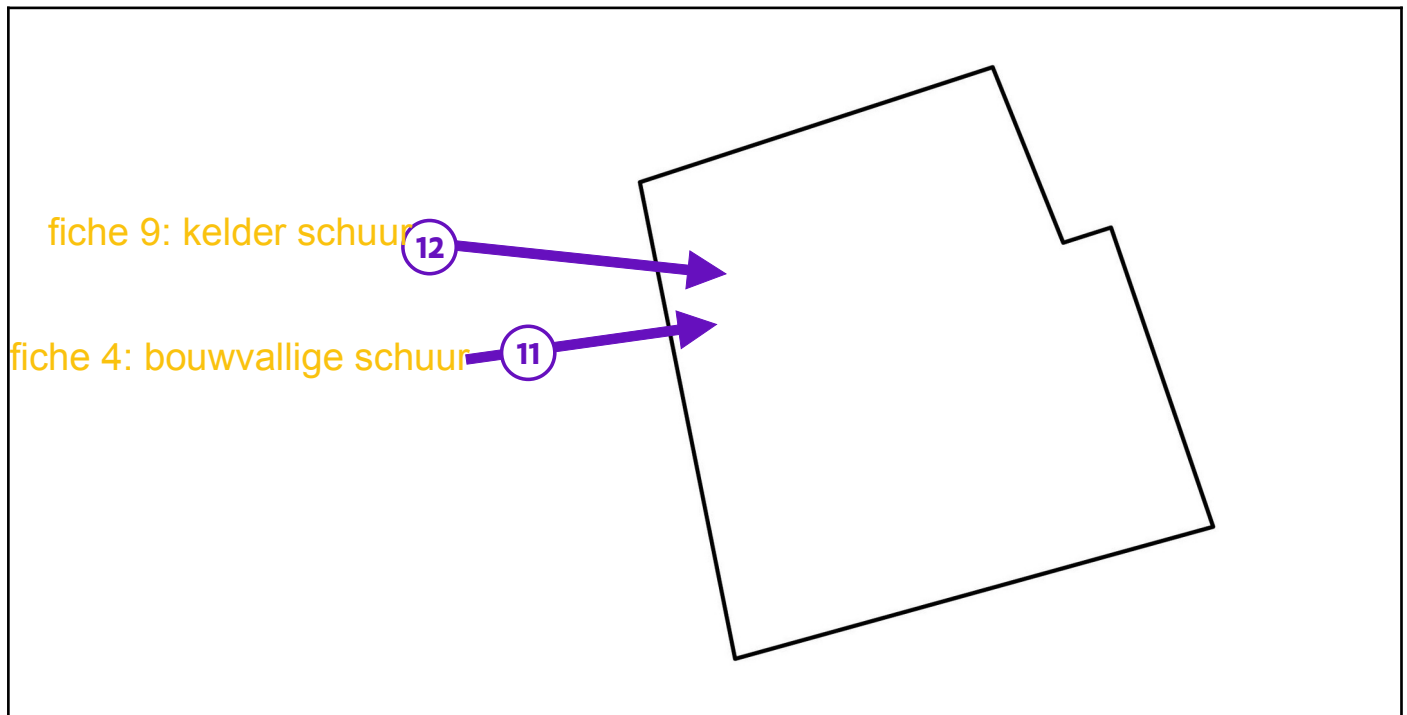
## Plan 2.1: Constructie plan

| Beschrijving | Type | Actie |
|---|---|---|
| 12. Fiche 9: Kelder schuur (niet toegankelijk) | Beperking | - |

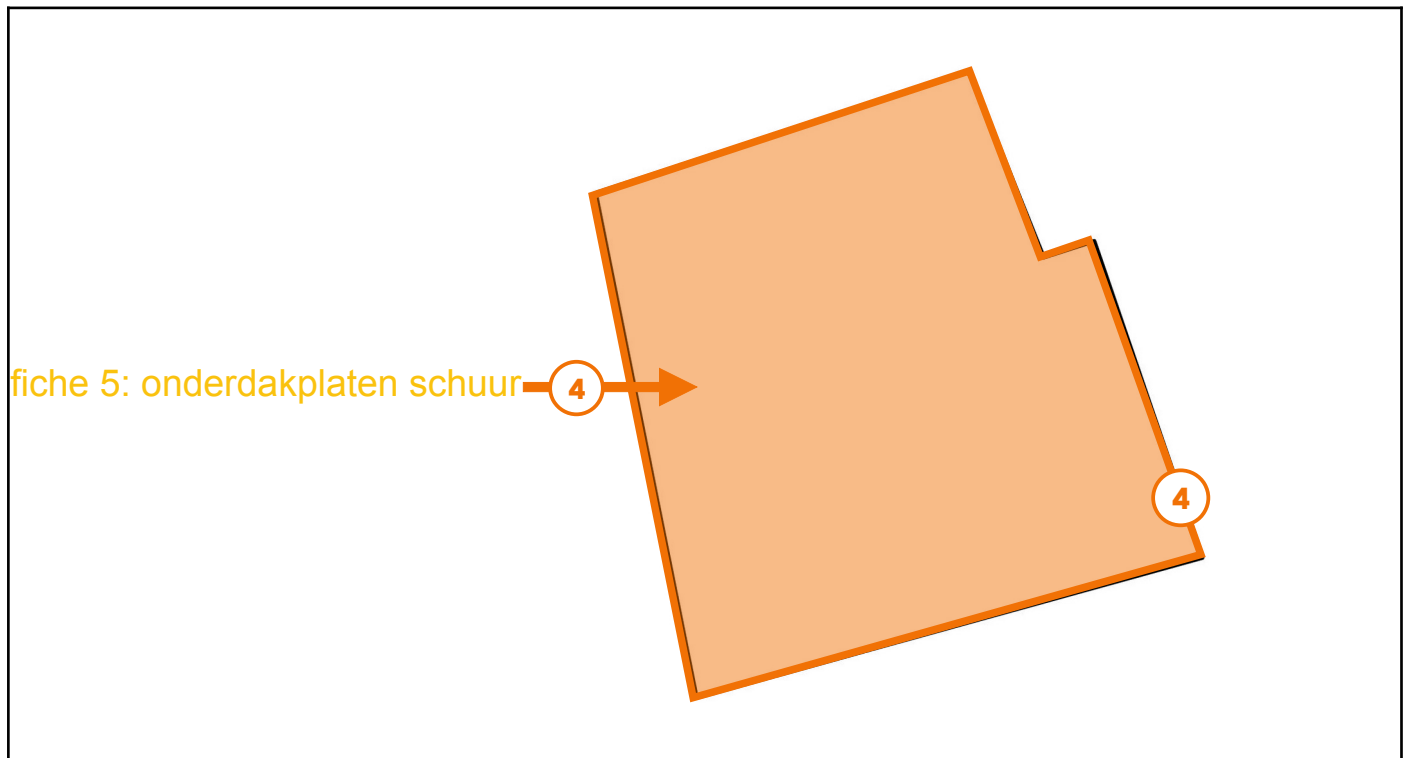
## Plan 2.2: Constructie plan

| Beschrijving | Type | Actie |
|---|---|---|
| 4. Fiche 5: onderdakplaten schuur | Asbestmateriaal | <a href="#">Verwijderen</a> |

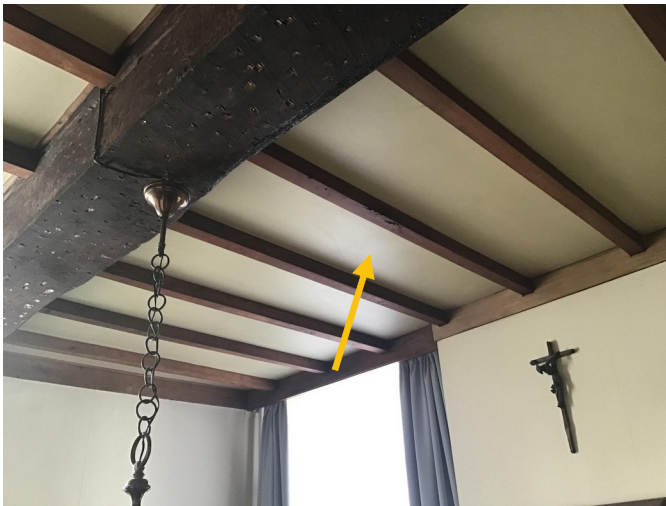
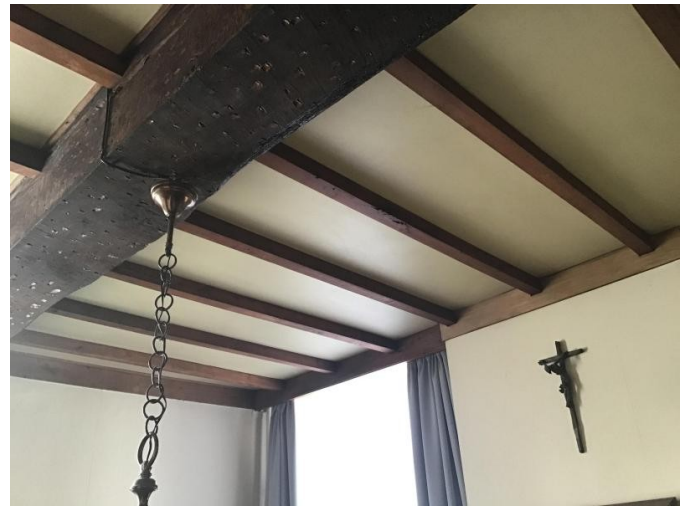
| <b>Opmerking</b> | Inschatting gewicht |

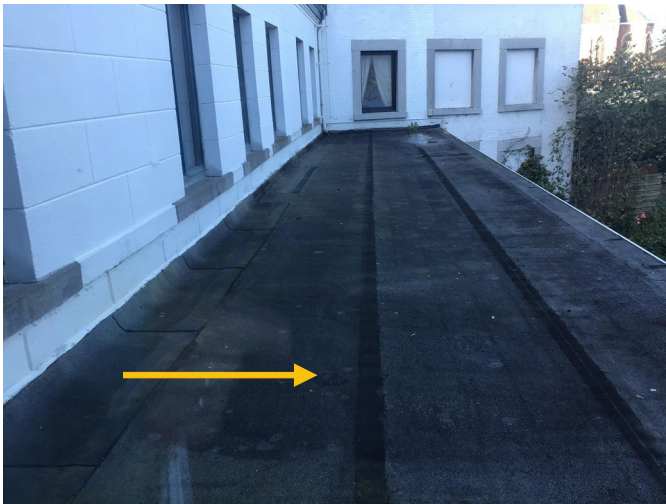
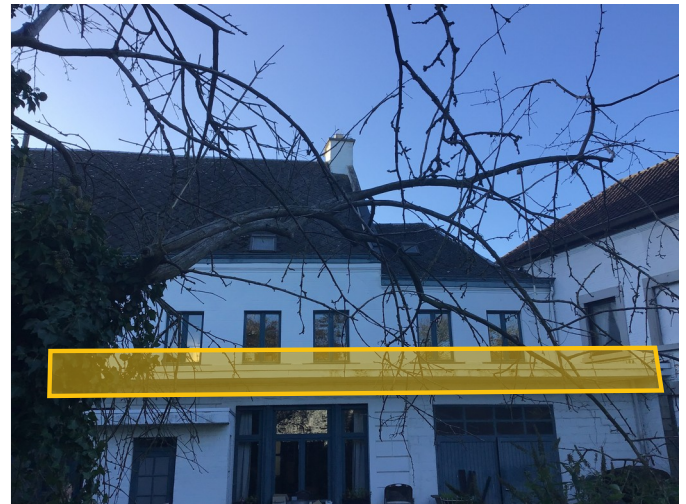
| Opmerking | inschatting dikte,<br>staalname niet mogelijk zonder beschadiging aan te brengen. |

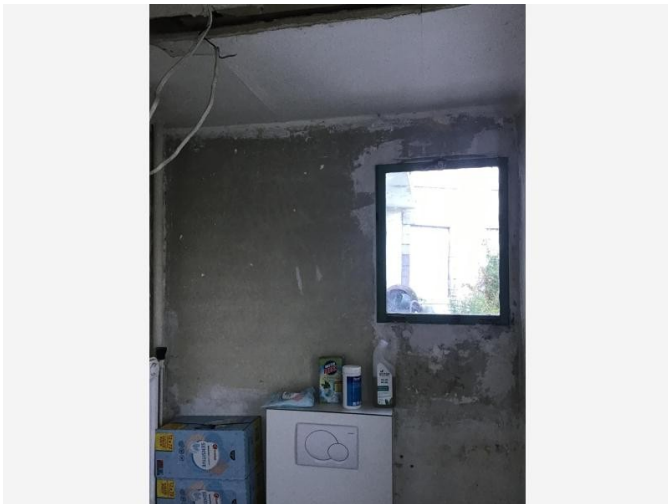
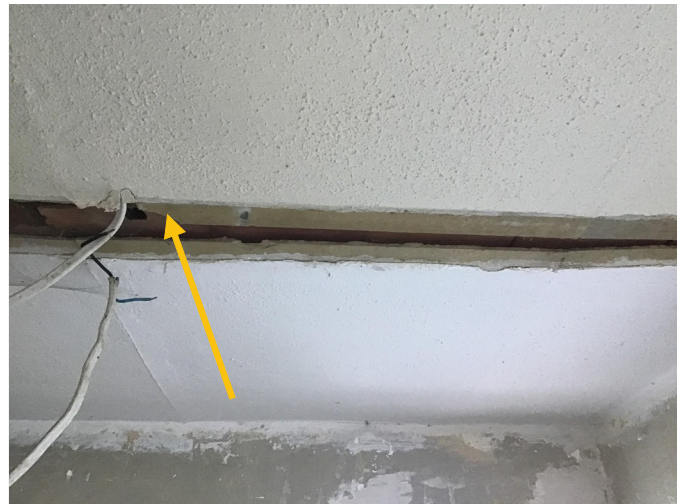
| Opmerking | Inschatting hoeveelheid |
