# Asbestinventarisatetest

Moespikstraat 53, 3300 Tienen

Attestnummer : 20240908-000128.000

Uitgegeven op : 08.09.2024

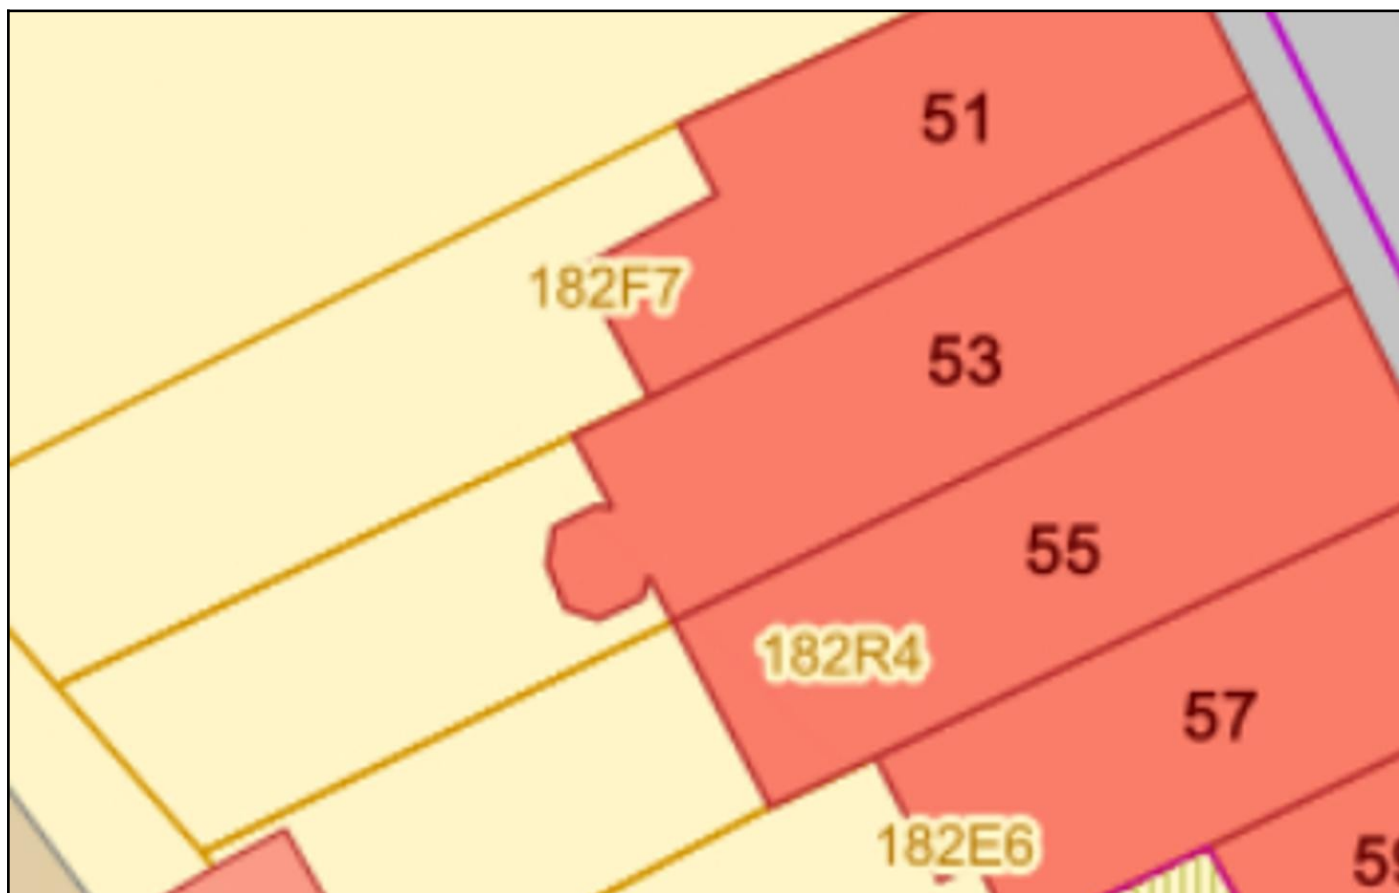
### Plan 3.1: Vaststellingen buiten de constructies

- 0 Asbestmaterialen
- 0 Beperkingen
- 0 Roerende goederen
- 0 Puin, steenslag, (water)bodem
- 0 Geen asbest

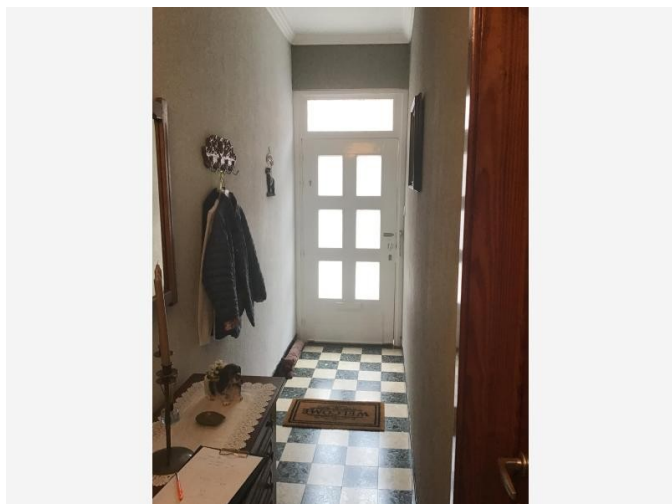
Overzichtsfoto

| Opmerking | <p>Stooklokaal: niet aanwezig</p> <p>Natte ruimtes: aanwezig, staalname niet mogelijk omwille van een andere afwerking</p> <p>Andere ruimte: aanwezig, staalname niet mogelijk omwille van een andere afwerking</p> <p>Een destructief onderzoek is aan te raden bij grondige verbouwingswerken, om eventuele pleisterwerken en/of cementering, mogelijks onder de valse plafonds, achter de wanden en achter de tegels te bemonsteren.</p> <p>Dit behoort momenteel niet tot onze taak in deze opdracht. Toch extra staalname nodig? <a href="http://www.asbestconsulting.be">www.asbestconsulting.be</a></p> <p>De hoeveelheid is een schatting.</p> |
