# Asbestinventarisatetest

Helstraat 3, 3400 Landen

Attestnummer : 20241119-000381.000

Uitgegeven op : 19.11.2024

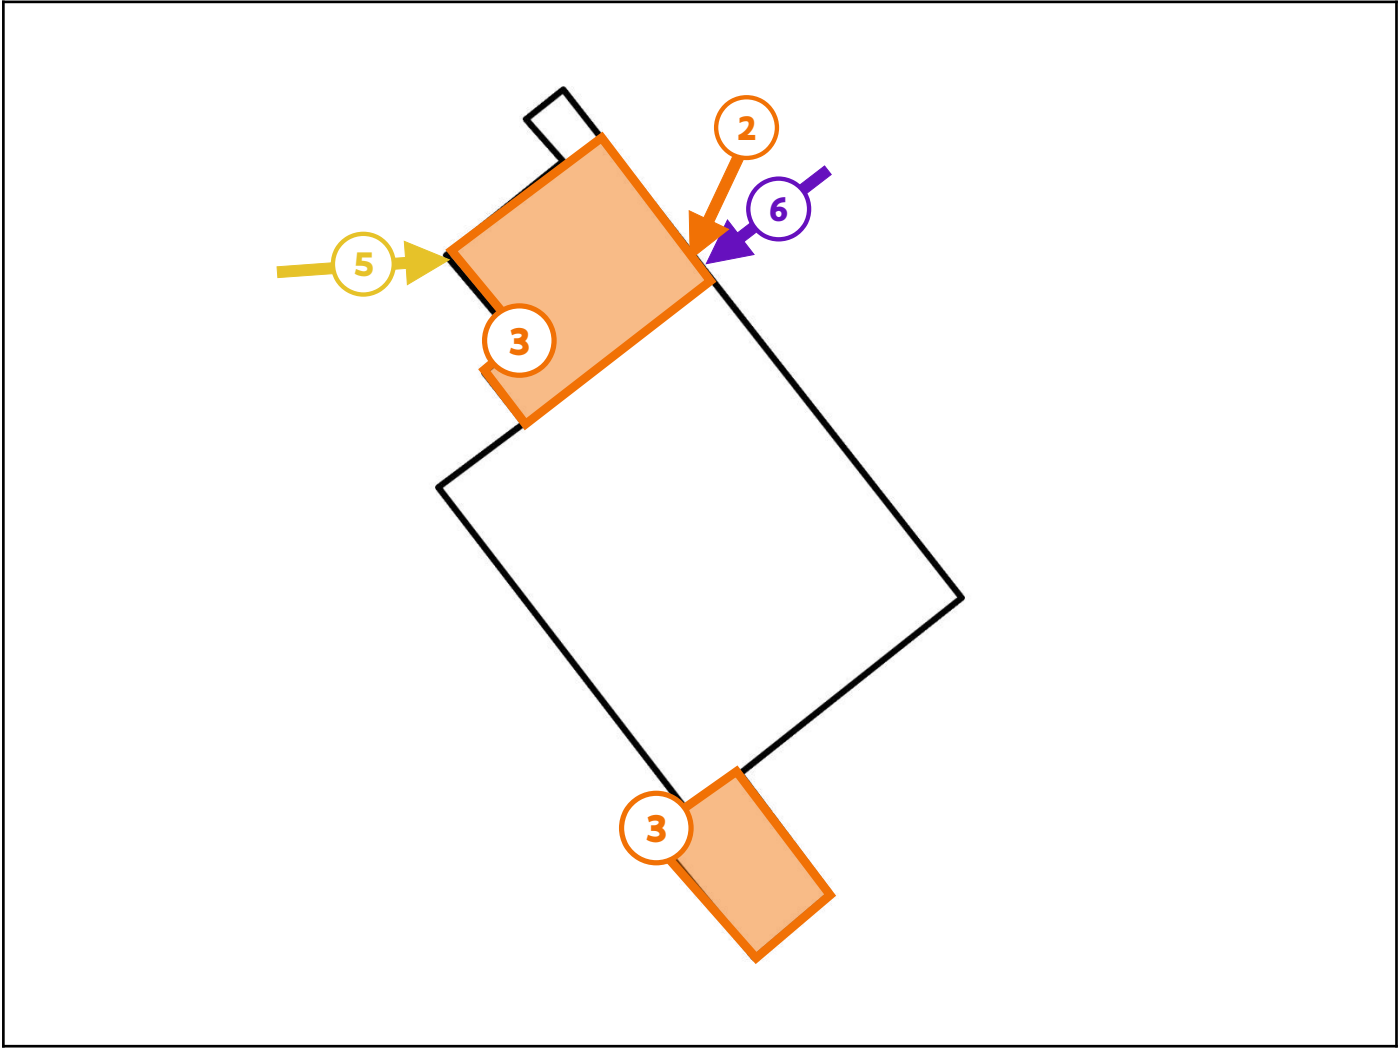
## Plan 1.6: Hoofdgebouw plan daken

| Beschrijving | Type | Actie |
|---|---|---|
| 6. Binnenkant schouw | Beperking | - |
