# Asbestinventarisatetest

Sint-Gillisbaan 189, 9100 Sint-Niklaas

Attestnummer : 20241014-000164.000

Uitgegeven op : 14.10.2024

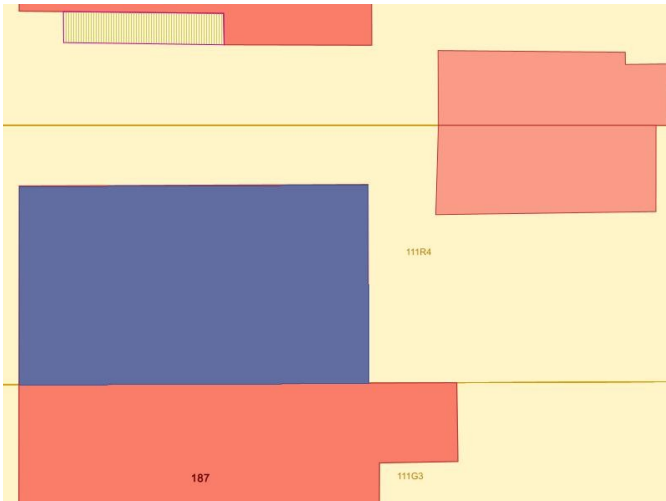
## Zone 1: Hoofdgebouw

- 1 Asbestmateriaal**
- 0 Beperkingen
- 0 Uitsluitingen
- 0 Roerende goederen
- 0 Puin, steenslag, (water)bodem
- 3 Adviezen**
- 2 Geen asbest**

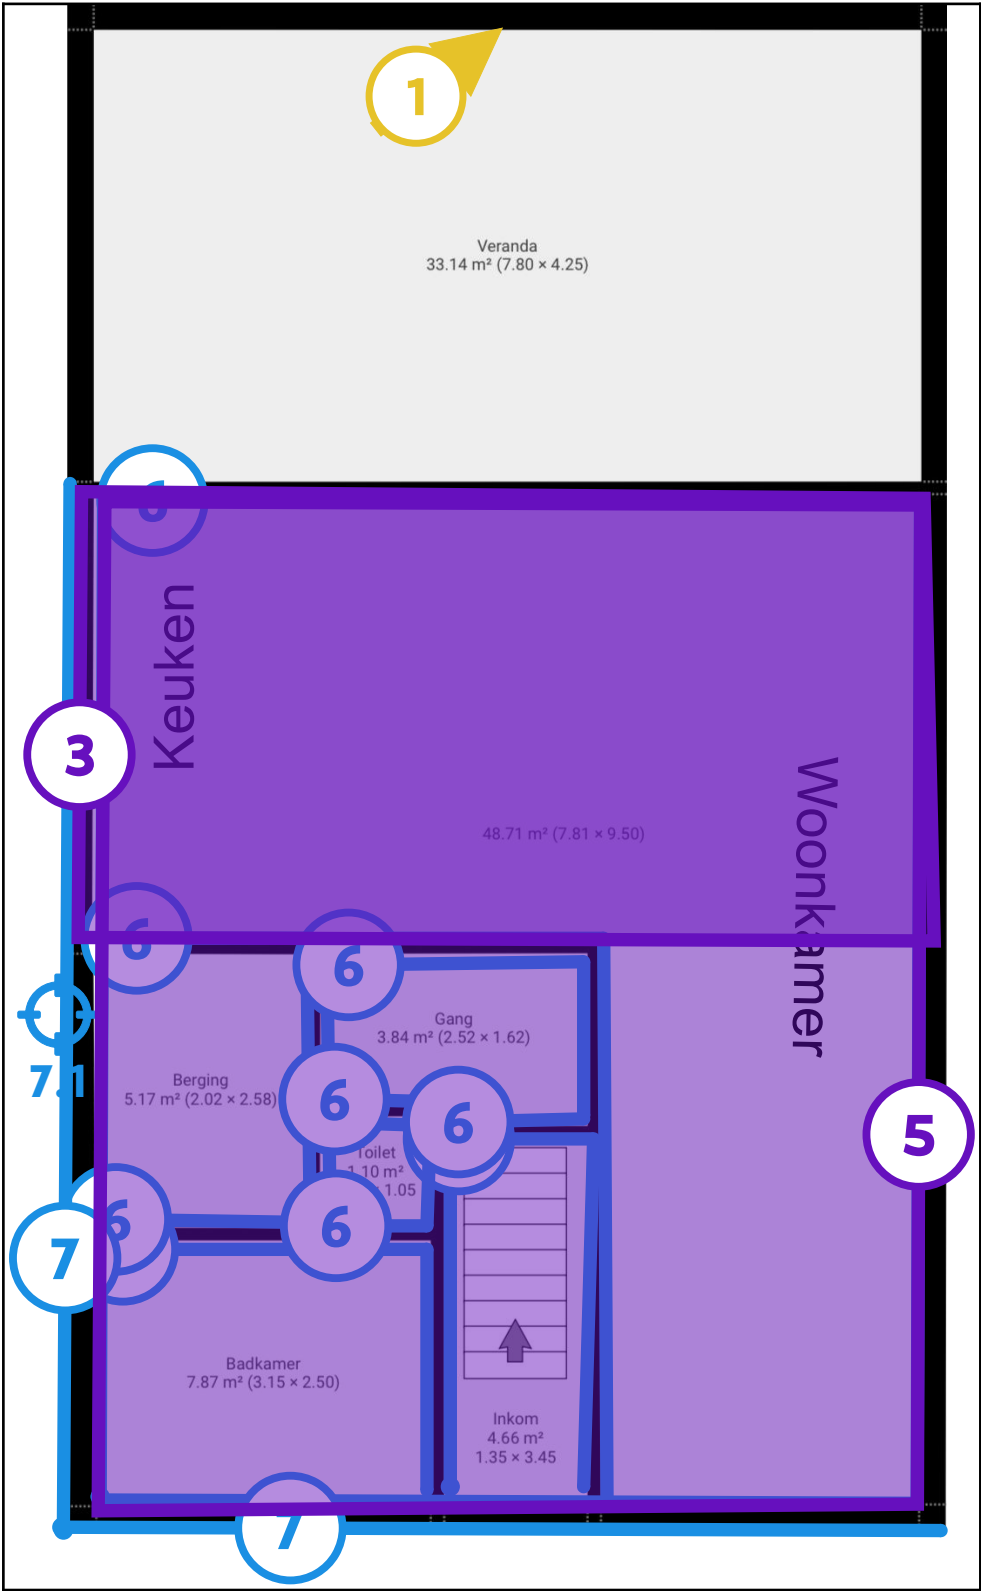
# Plan 1.1: Gelijkvloers

| 7.1 Code: 001 | Puntmonster | - |

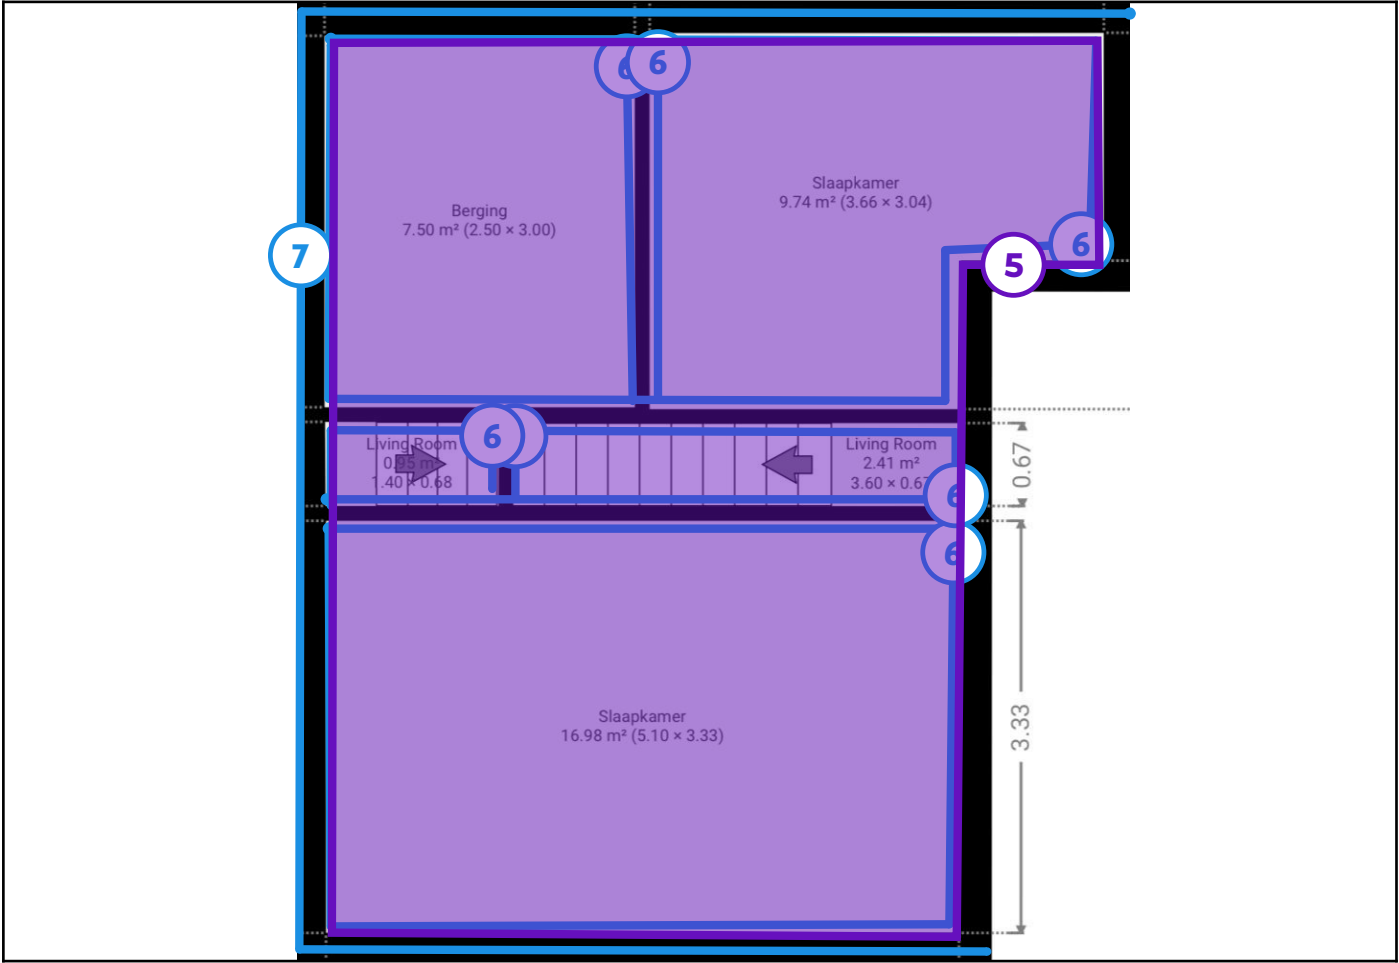
# Plan 1.2: Eerste verdieping

| Beschrijving | Type | Actie |
|---|---|---|
| 7. Cementpleister buitengevel | Geen asbest | - |

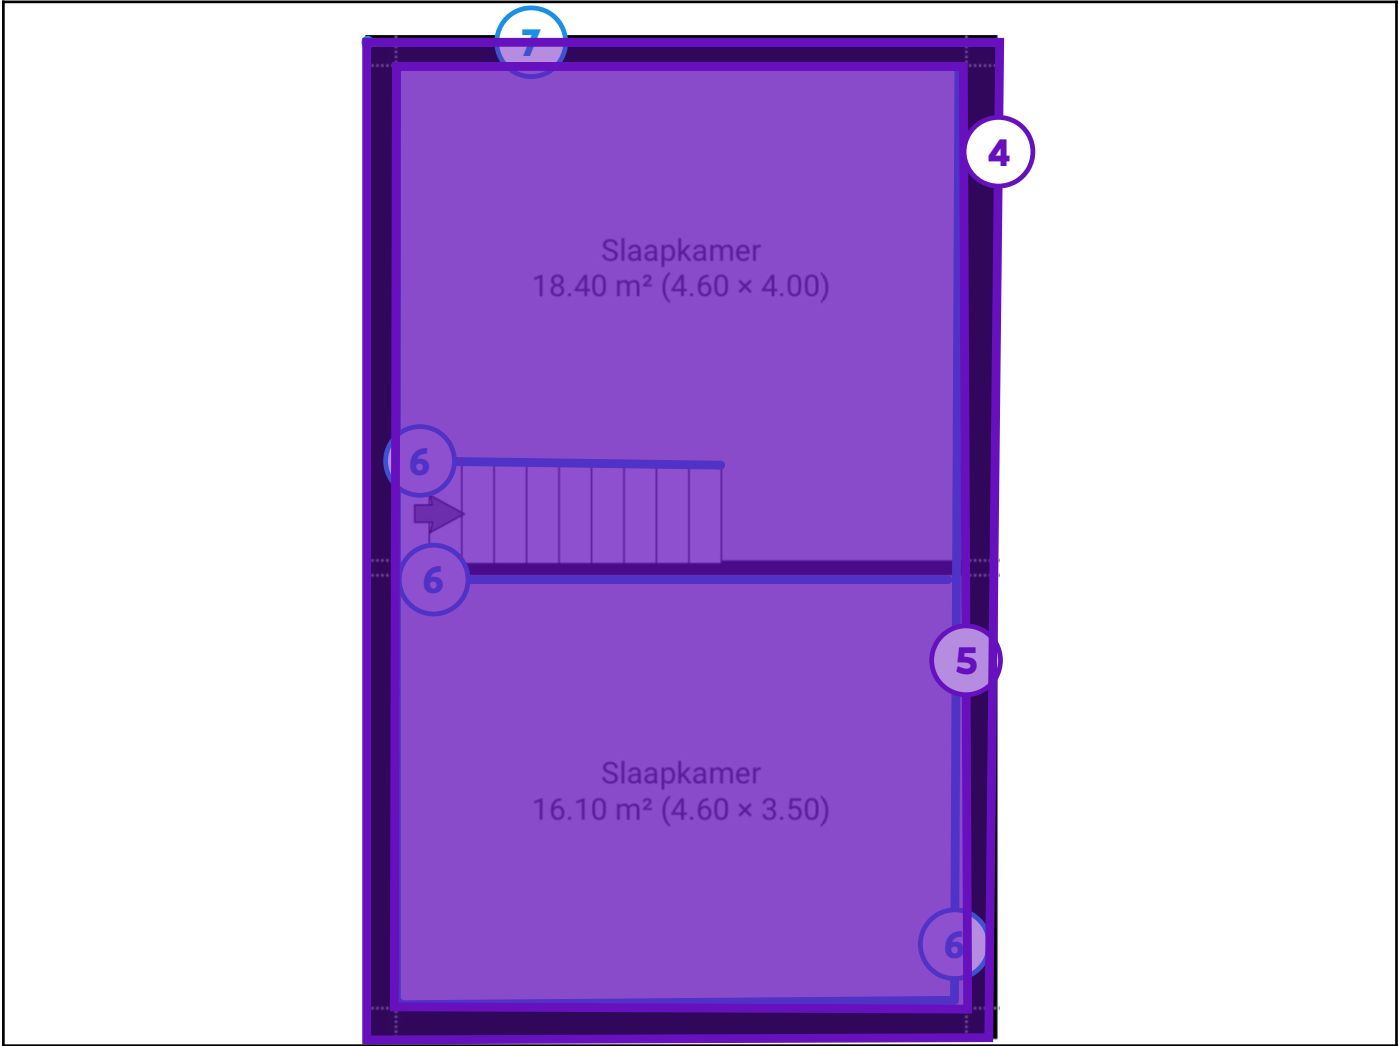
# Plan 1.3: Zolder

| Beschrijving | Type | Actie |
|---|---|---|
| 7. Cementpleister buitengevel | Geen asbest | - |

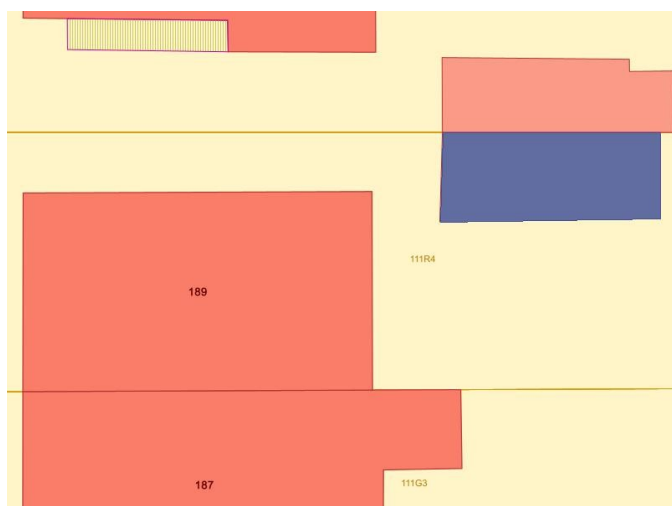
## Zone 2: Garage

- 0 Asbestmaterialen
- 0 Beperkingen
- 0 Uitsluitingen
- 0 Roerende goederen
- 0 Puin, steenslag, (water)bodem
- 1 Advies**
- 0 Geen asbest
