# Asbestinventarisatetest

Vossenstraat 50, 9120 Beveren

Attestnummer : 20240926-000534.000

**Niet-asbestveilig**

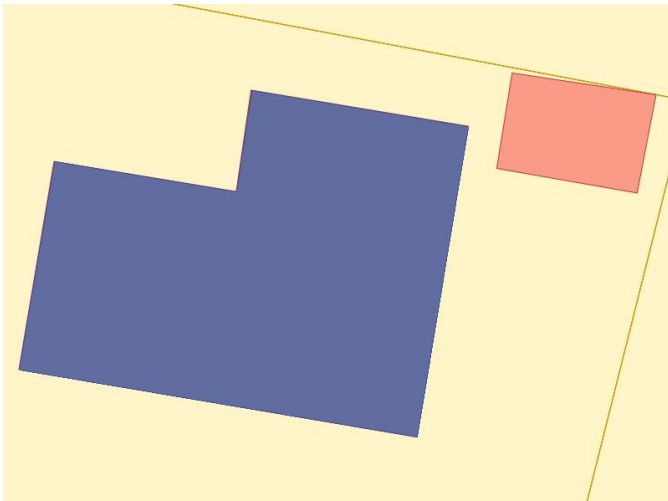
## Zone 1: Hoofdgebouw

Tijdens de inspectie vastgesteld:

### **2 Asbestmaterialen**

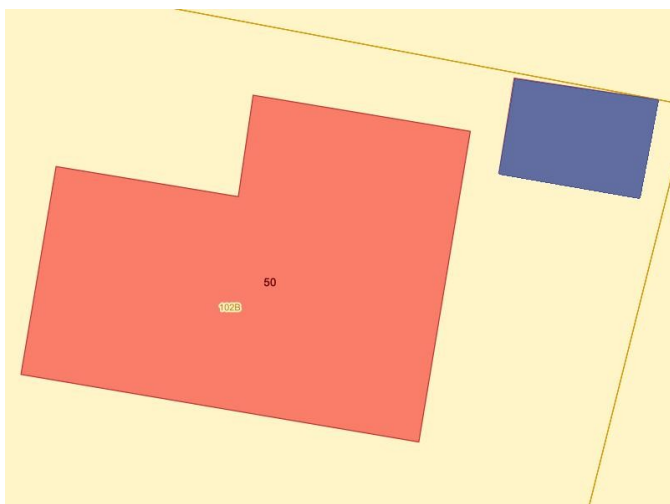
## Zone 2: Garage

Tijdens de inspectie vastgesteld:

- 0 Asbestmaterialen
- 0 Beperkingen
- 0 Uitsluitingen
- 0 Roerende goederen
- 0 Puin, steenslag, (water)bodem
- 1 **Advies**
- 0 Geen asbest
