Asbestinventarisatetest

A. de Spoelberchlaan 31, 3150 Haacht

Attestnummer : 20241202-000102.000

Niet-asbestveilig

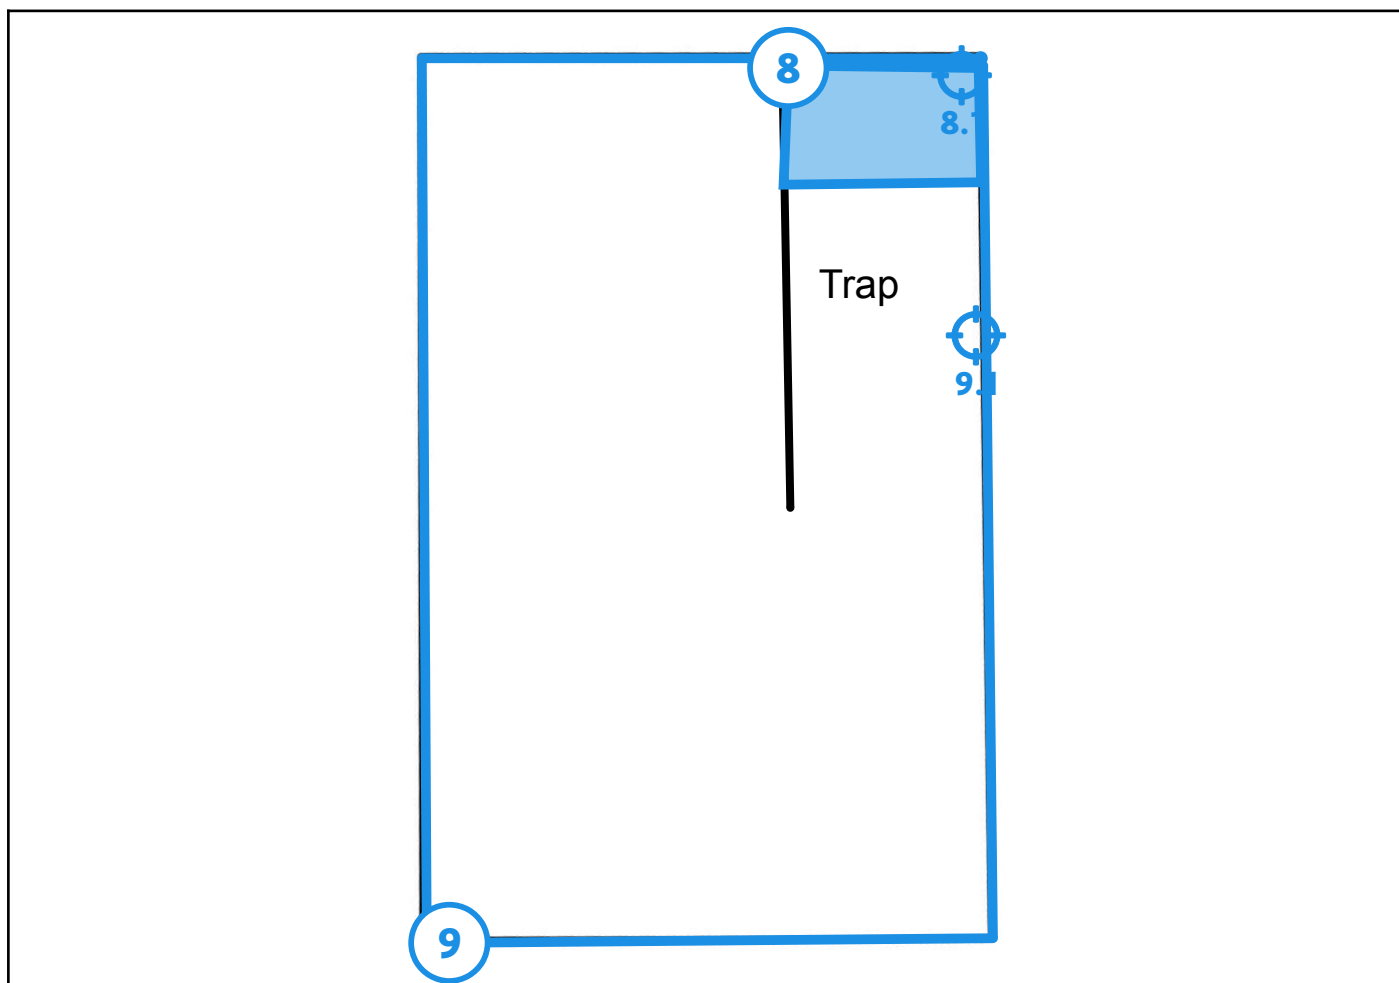
Plan 1.1: Hoofdgebouw kelder

Beschrijving	Type	Actie
8. Pleister plafond	Geen asbest	-
8.1 Code: MM02	Mengmonster	-
9. Pleister muur	Geen asbest	-
9.1 Code: MM01	Mengmonster	-

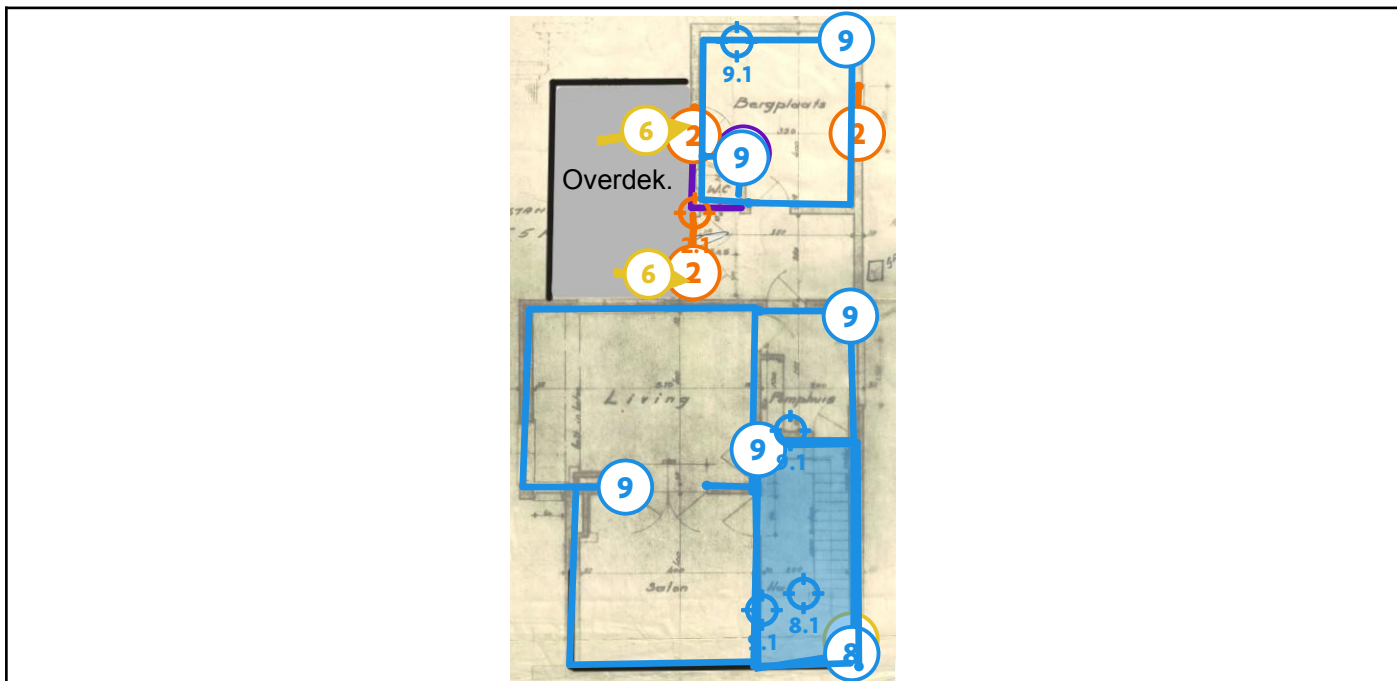
Plan 1.2: Hoofdgebouw gelijkvloers

Beschrijving	Type	Actie
2. Ramen - mastiek	Asbestmateriaal	Verwijderen
2.1 Code: MM03	Mengmonster	-
4. Bakeliet elektriciteitskast/schakelaars	Asbestmateriaal	Zorgvuldig beheren
6. Deur - Glasal plaat	Asbestmateriaal	Zorgvuldig beheren
7. WC - lijm faiencetegels	Advies	-
8. Pleister plafond	Geen asbest	-
8.1 Code: MM02	Mengmonster	-
9. Pleister muur	Geen asbest	-
9.1 Code: MM01	Mengmonster	-

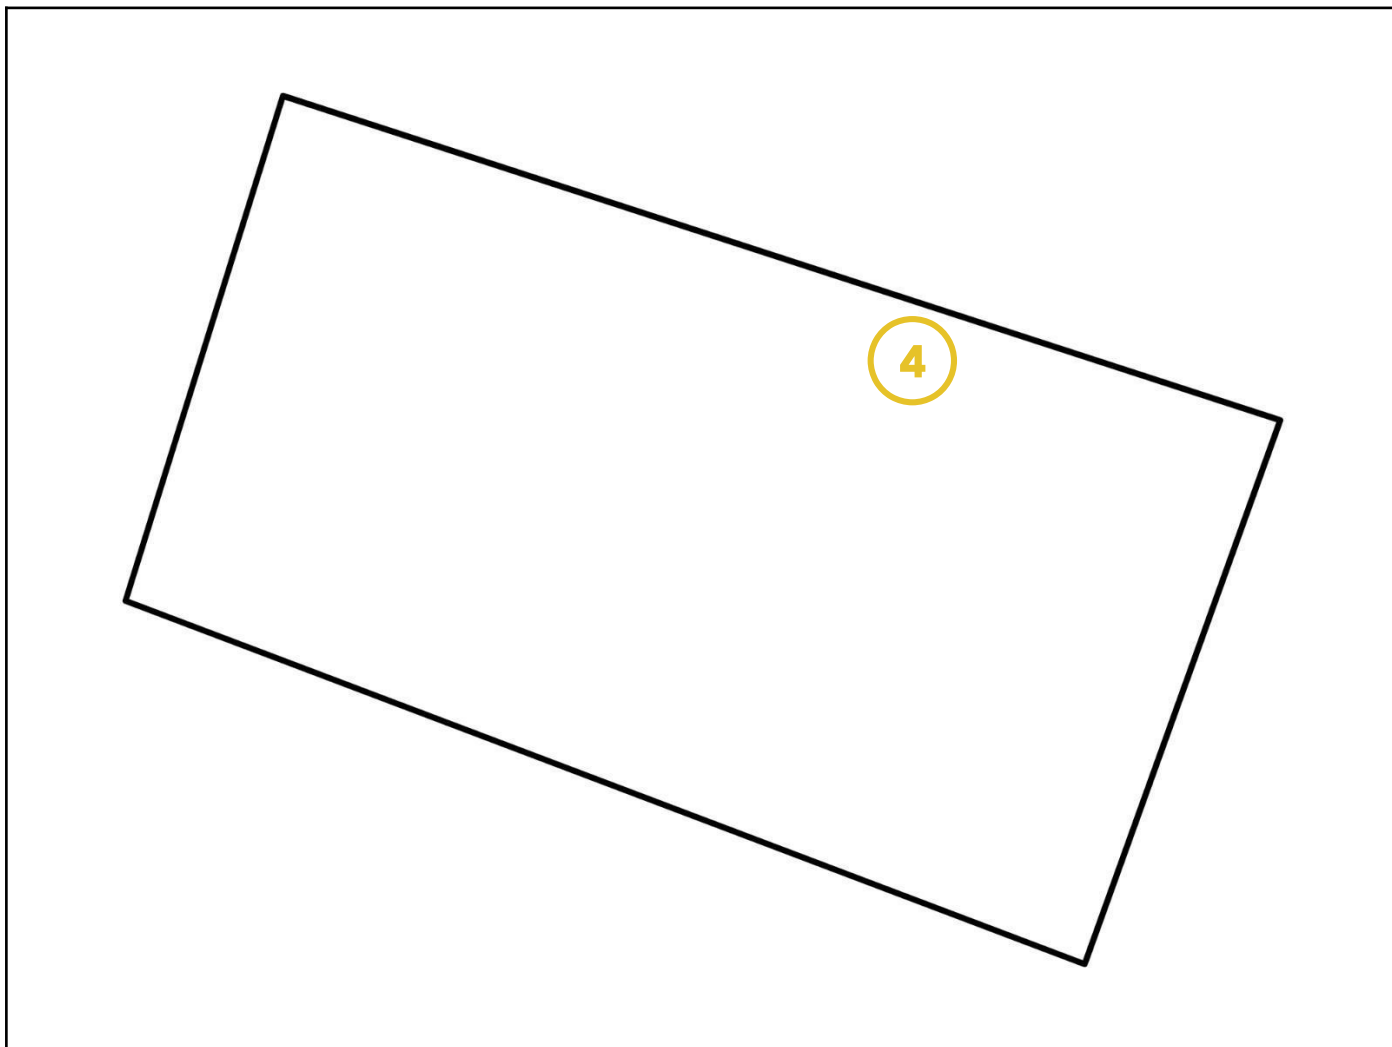
Plan 1.4: Hoofdgebouw zolder

Beschrijving	Type	Actie
4. Bakeliet elektriciteitskast/schakelaars	Asbestmateriaal	Zorgvuldig beheren

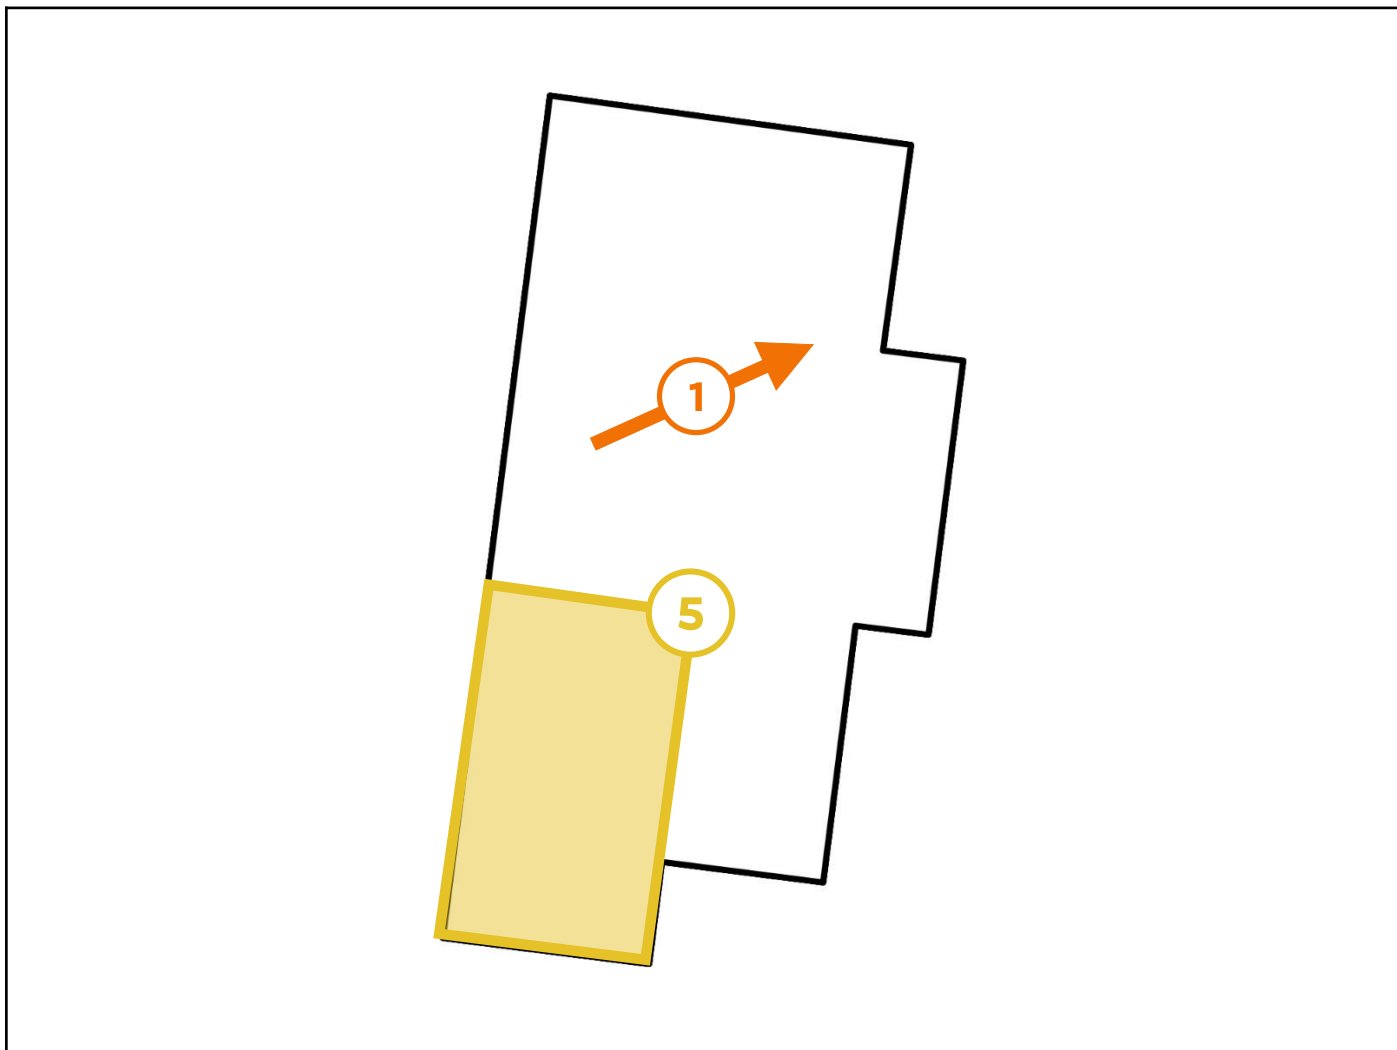
Plan 1.5: Hoofdgebouw dak

Beschrijving	Type	Actie
1. Dak - rookgaskanaal	Asbestmateriaal	Verwijderen
5. Dak - roofing	Asbestmateriaal	Zorgvuldig beheren

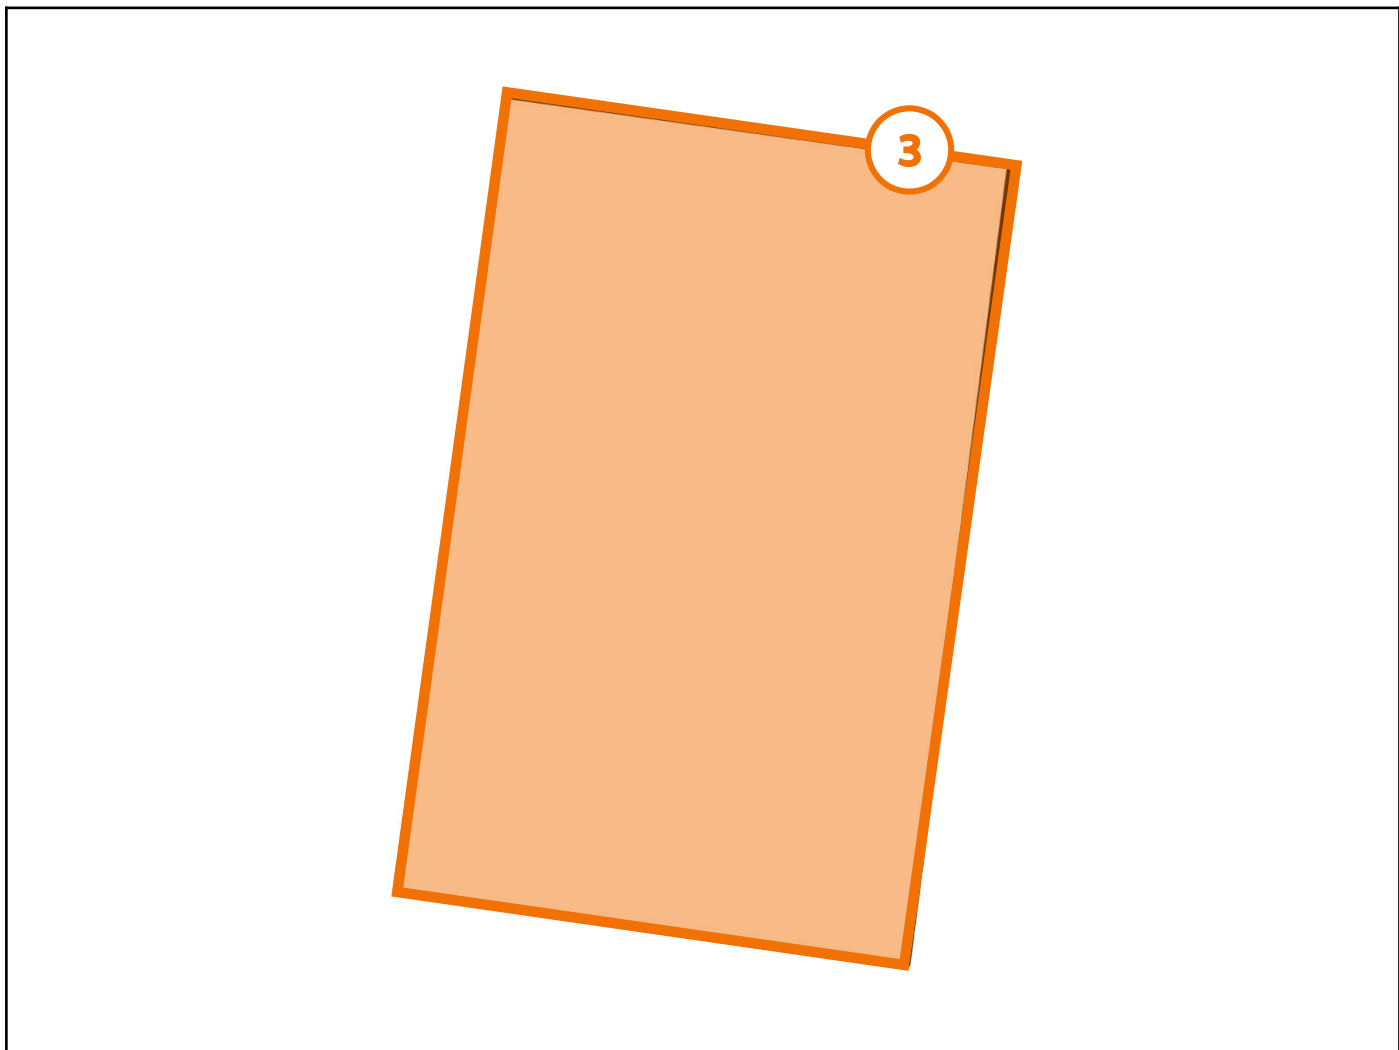
Plan 2.1: Garage

Beschrijving	Type	Actie
3. Dak garage - golfplaten	Asbestmateriaal	Verwijderen
