# Asbestinventarisatetest

Bergstraat 49, 9120 Beveren

Attestnummer : 20241114-000395.000

Uitgegeven op : 14.11.2024

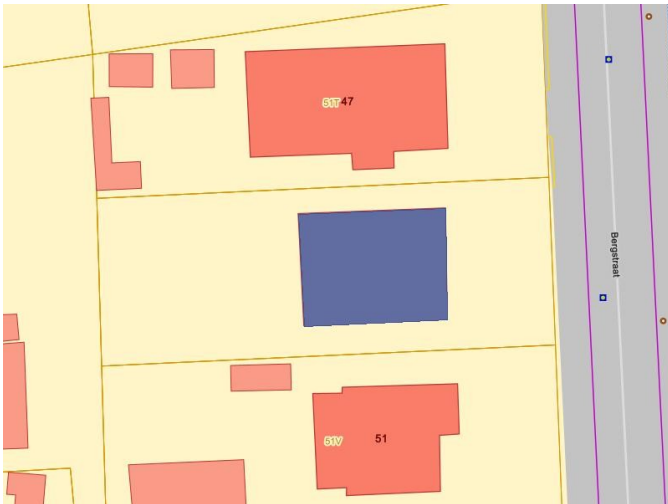
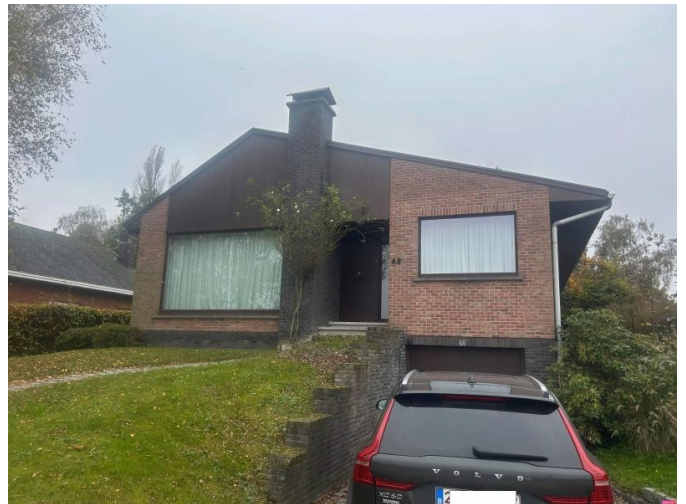
## Zone 1: Hoofdgebouw

- 1 **Asbestmateriaal**
- 2 **Beperkingen**
- 0 Uitsluitingen
- 0 Roerende goederen
- 0 Puin, steenslag, (water)bodem
- 1 **Advies**
- 2 **Geen asbest**

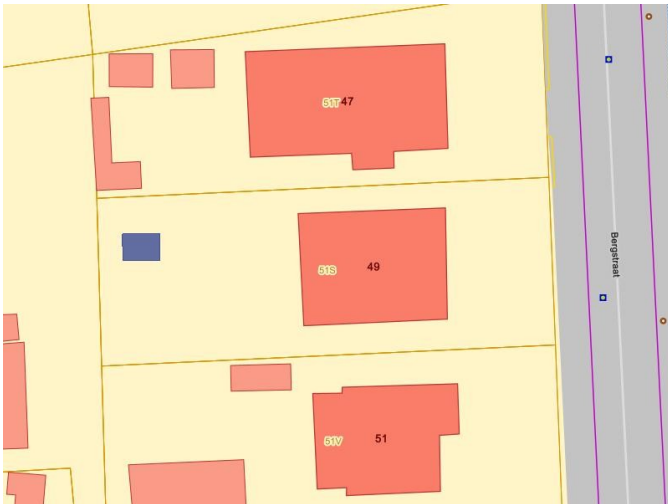
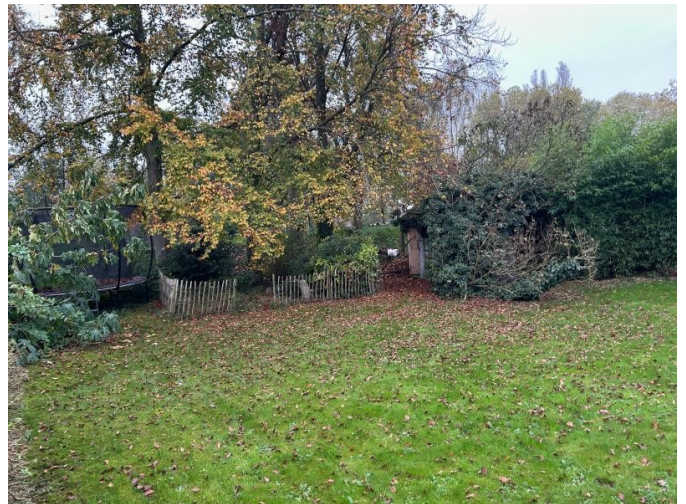
## Zone 2: Tuinhuis

- 0 Asbestmaterialen
- 0 Beperkingen
- 0 Uitsluitingen
- 0 Roerende goederen
- 0 Puin, steenslag, (water)bodem
- 0 Adviezen
- 1 **Geen asbest**

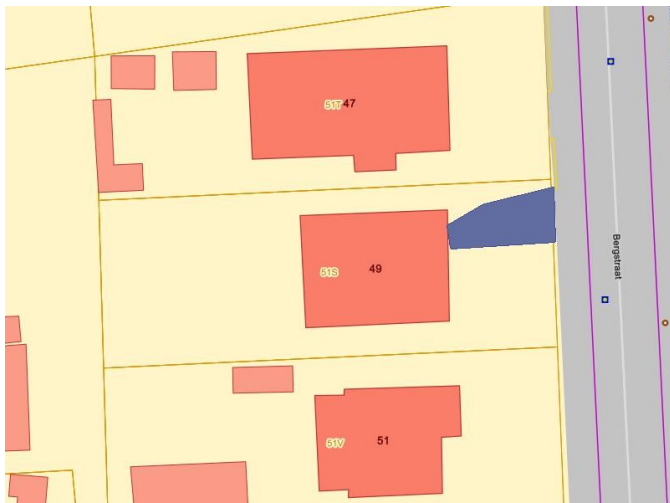
## Zone 3: Oprit

- 0 Asbestmaterialen
- 0 Beperkingen
- 0 Uitsluitingen
- 0 Roerende goederen
- 0 Puin, steenslag, (water)bodem
- 0 Adviezen
- 0 Geen asbest
