# Asbestinventarisatetest

Braambeslaan 29, 2960 Brecht

Attestnummer : 20241217-000169.000

Uitgegeven op : 17.12.2024

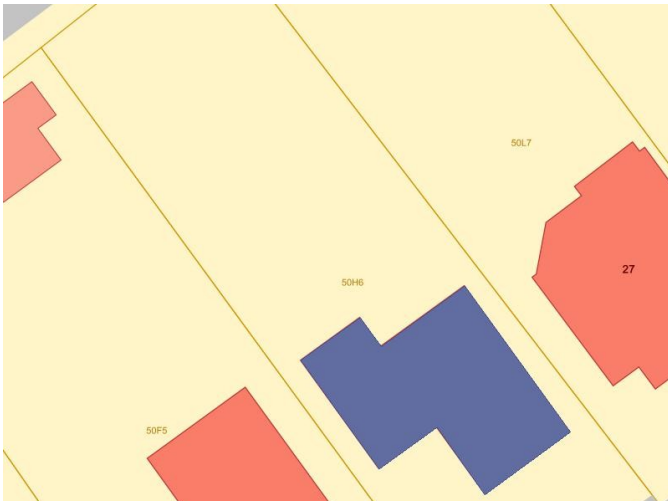
## Zone 1: Hoofdgebouw

- 1 Asbestmateriaal**
- 2 Beperkingen**
- 0 Uitsluitingen
- 0 Roerende goederen
- 0 Puin, steenslag, (water)bodem
- 4 Adviezen**
- 0 Geen asbest

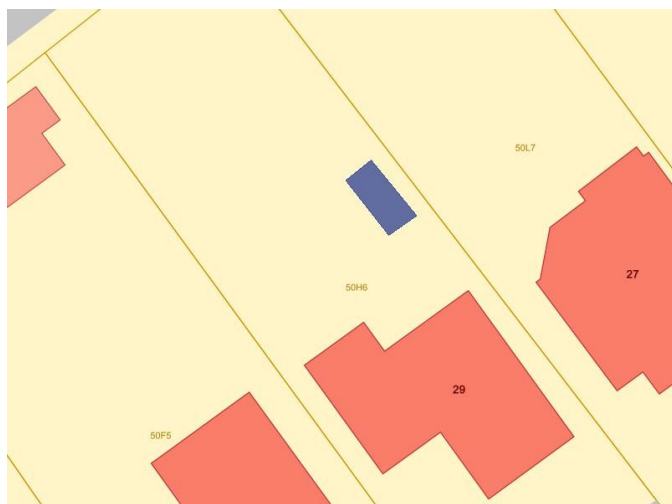
## Zone 2: Serre

- 0 Asbestmaterialen
- 0 Beperkingen
- 0 Uitsluitingen
- 0 Roerende goederen
- 0 Puin, steenslag, (water)bodem
- 1 Advies**
- 0 Geen asbest

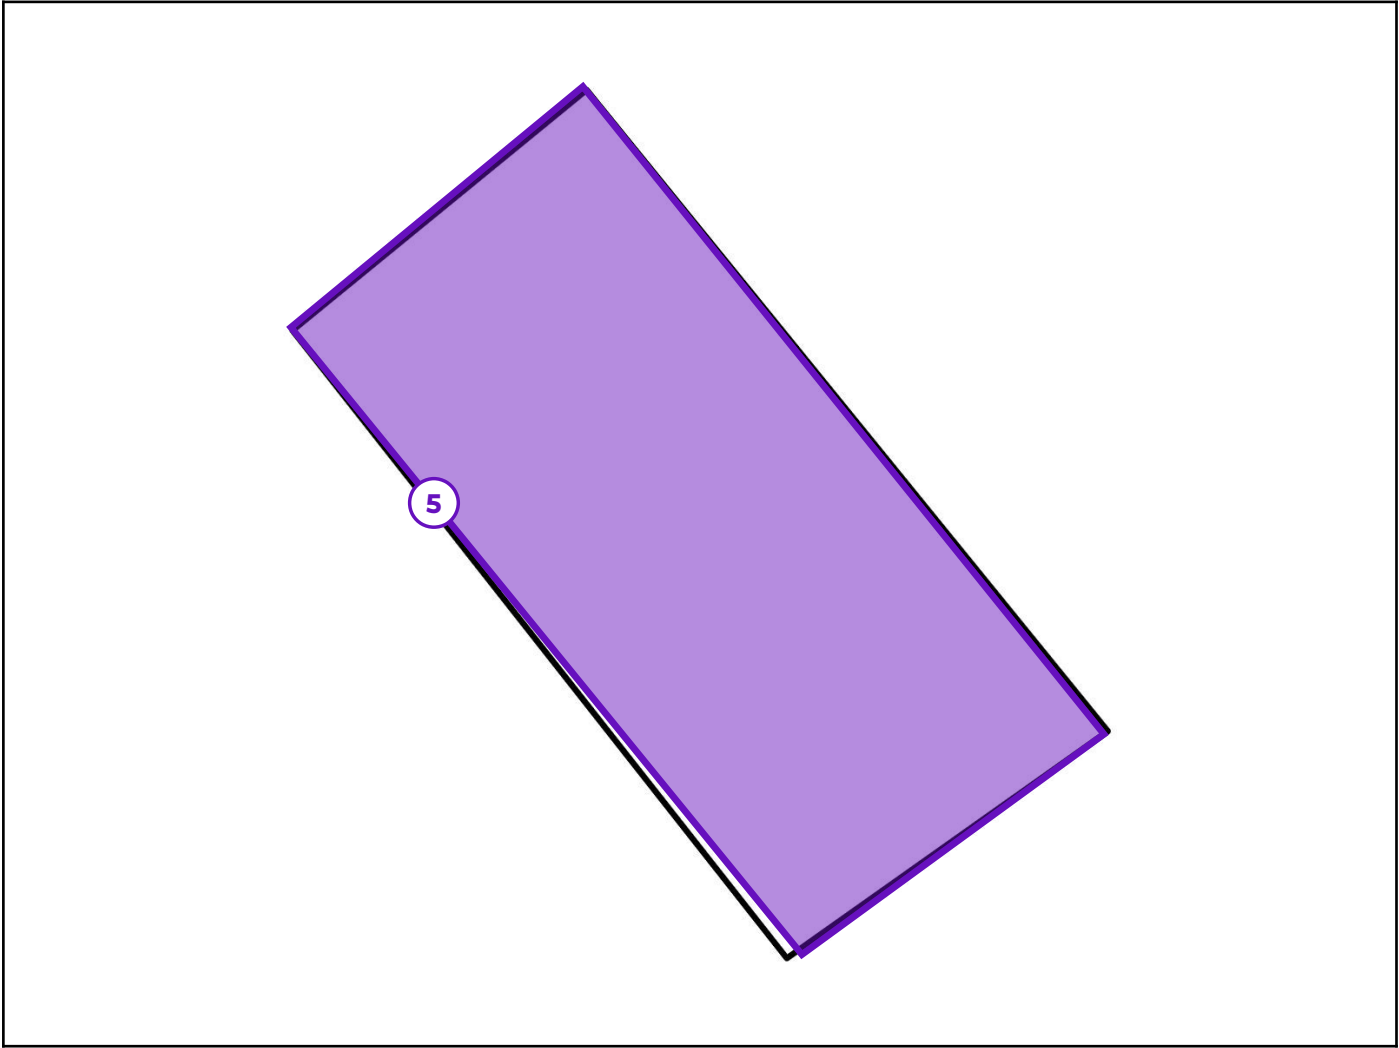
## Plan 2.1: Serre plan

| Beschrijving | Type | Actie |
|---|---|---|
| 5. Geen verdachte toepassingen | Advies | - |

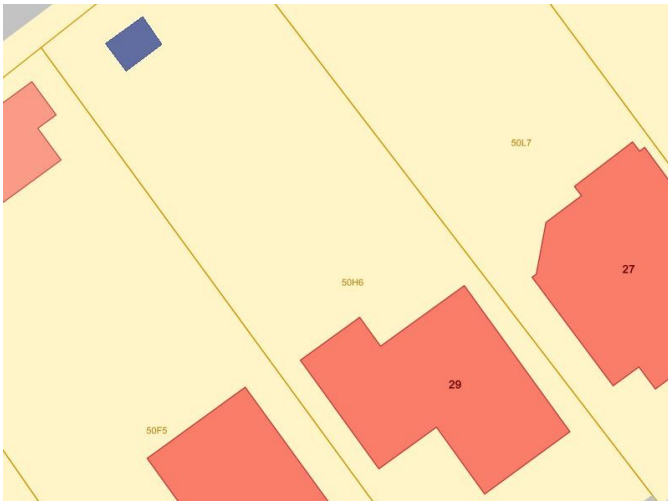
## Zone 3: Tuinhuis

- 0 Asbestmaterialen
- 0 Beperkingen
- 0 Uitsluitingen
- 0 Roerende goederen
- 0 Puin, steenslag, (water)bodem
- 0 Adviezen
- 1 **Geen asbest**
