# Asbestinventarisatetest

Kapelstraat 127, 2627 Schelle

Attestnummer : 20241212-000351.000

Uitgegeven op : 12.12.2024

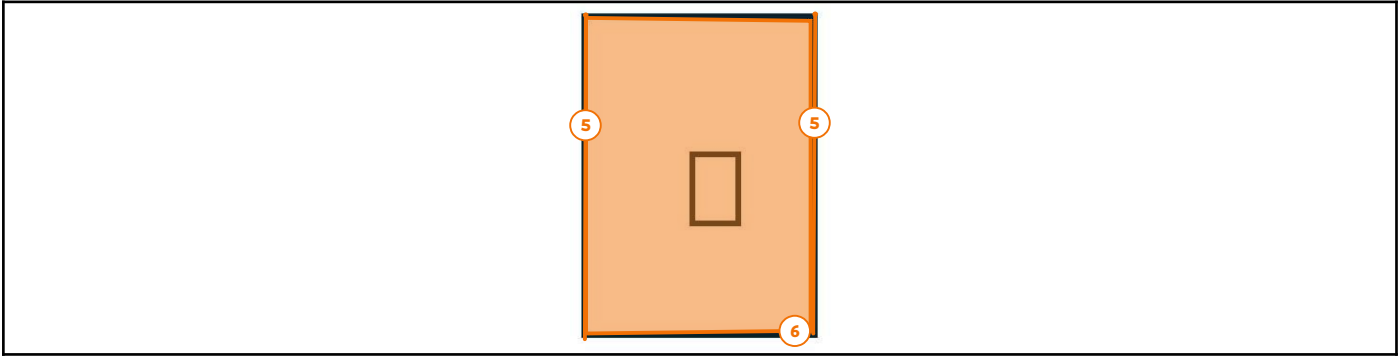
# Plan 1.3: Zolder

| Beschrijving | Type | Actie |
|---|---|---|
| 6. Novilon vloerbekleding | Asbestmateriaal | Verwijderen |

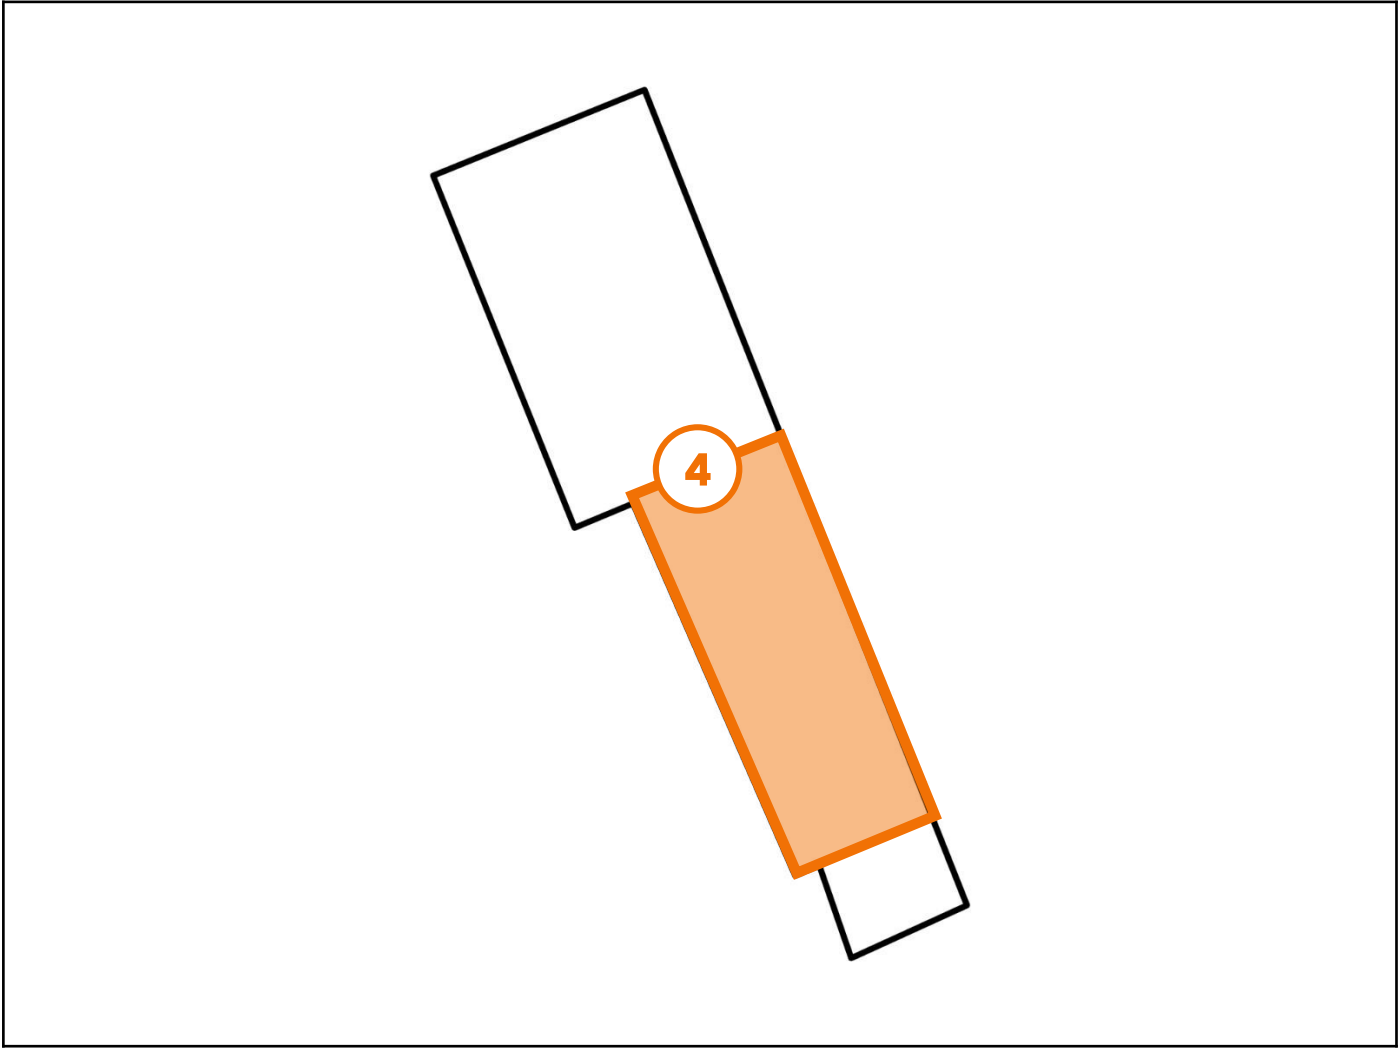
# Plan 1.4: Dakenplan

| Beschrijving | Type | Actie |
|---|---|---|
| 4. Roofing plat dak achterbouw | Asbestmateriaal | Verwijderen |

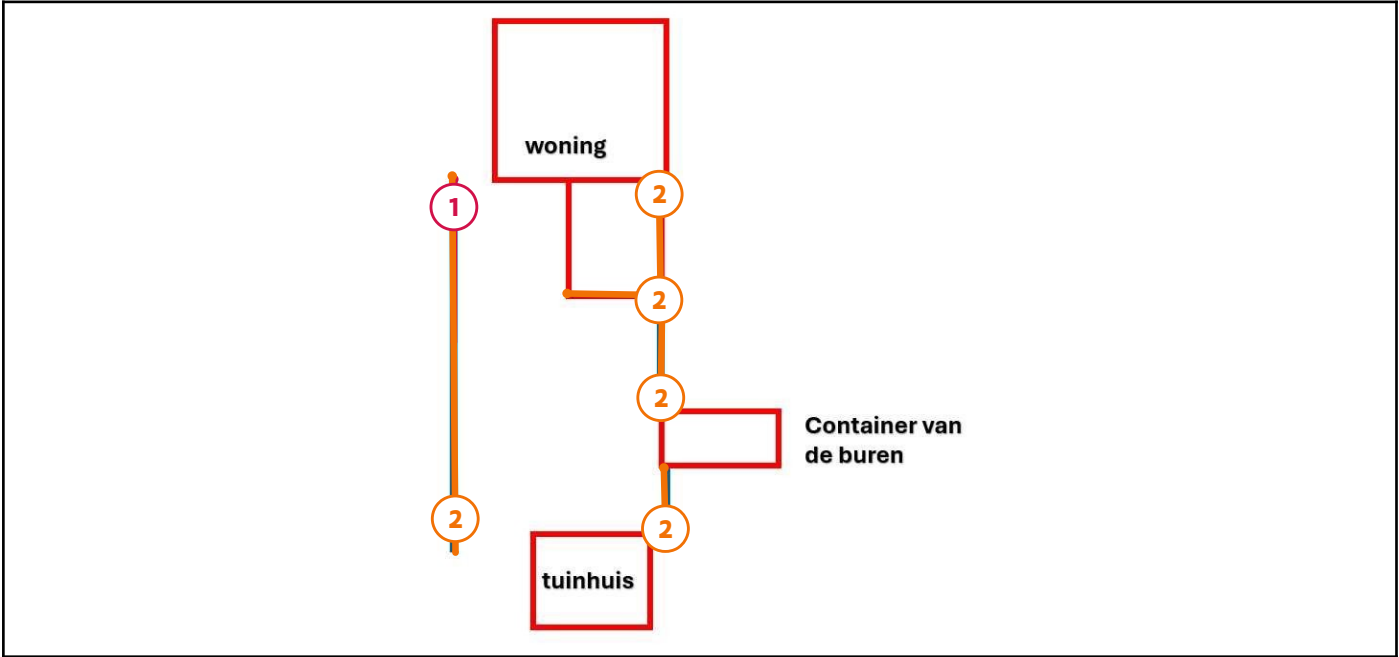
# Plan 1.5: tuin

| Beschrijving | Type | Actie |
|---|---|---|
| 2. Asbestverdachte dekstenen | Asbestmateriaal | Verwijderen |

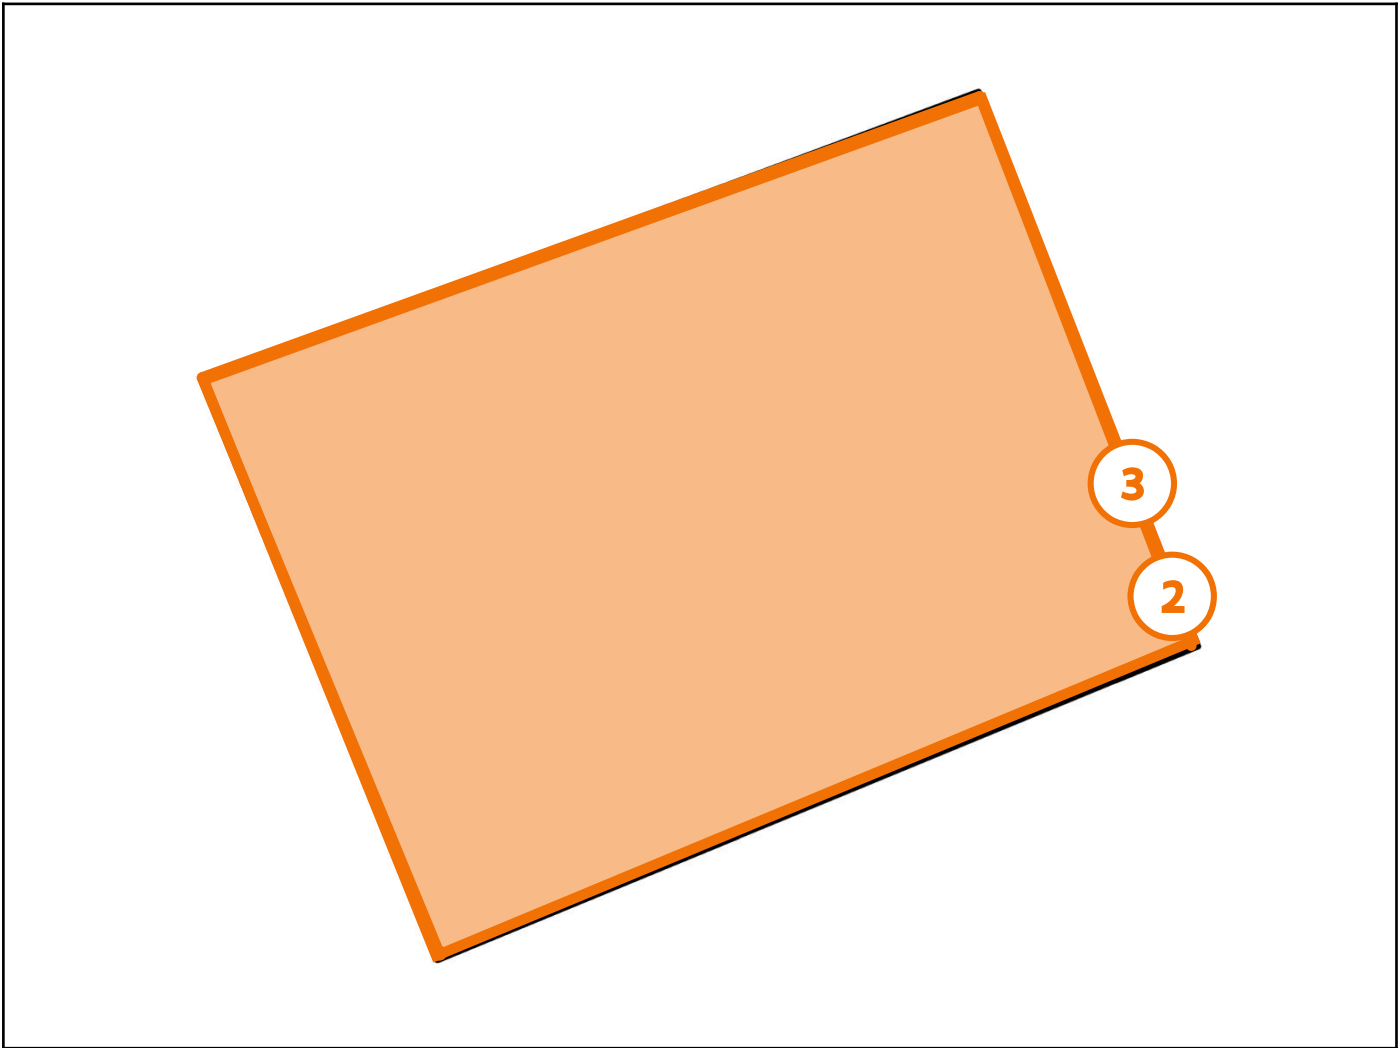
## Plan 2.2: Dak tuinhuis

Onderzijde brokkelt  
af door vocht
