Asbestinventarisatetest

Vriendschapslaan 13, 2960 Brecht

Attestnummer : 20241101-000015.000

Niet-asbestveilig

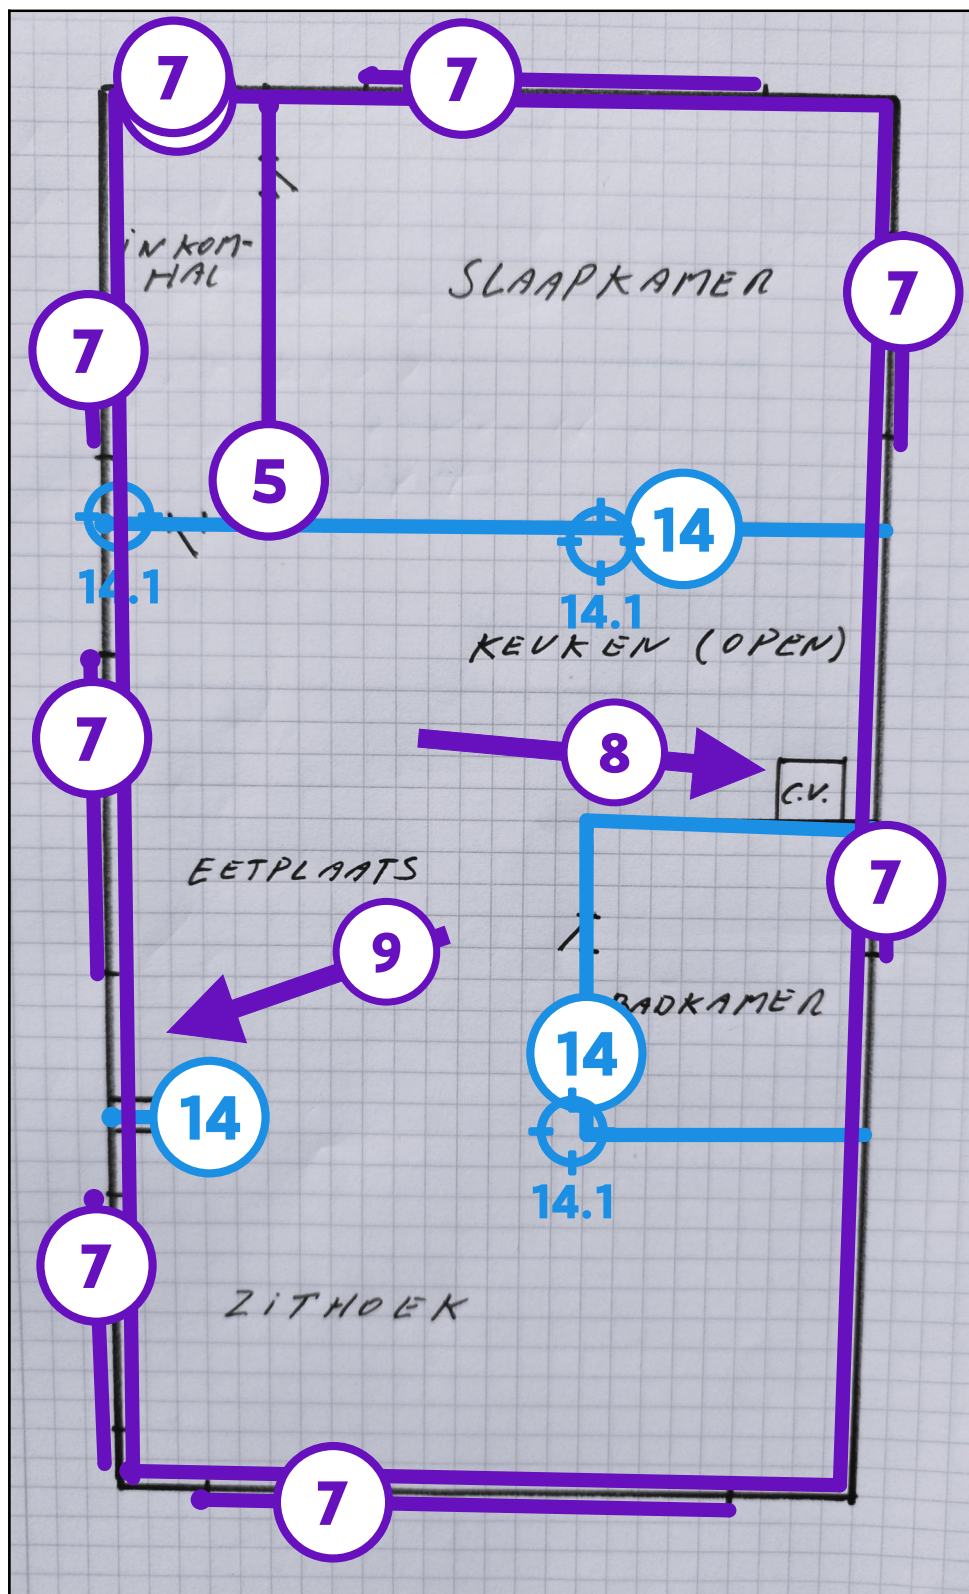
Plan 1.1: GLV

5. valse binnenwanden woonst	Advies	-
7. kit/mastiek ramen en buitendeur woonst	Advies	-
8. verwarmingsketel cv buderus (gas)	Advies	-
9. kachelkoord	Advies	-
14. pleisterwerk muren	Geen asbest	-
14.1 Code: S1.	Mengmonster	-

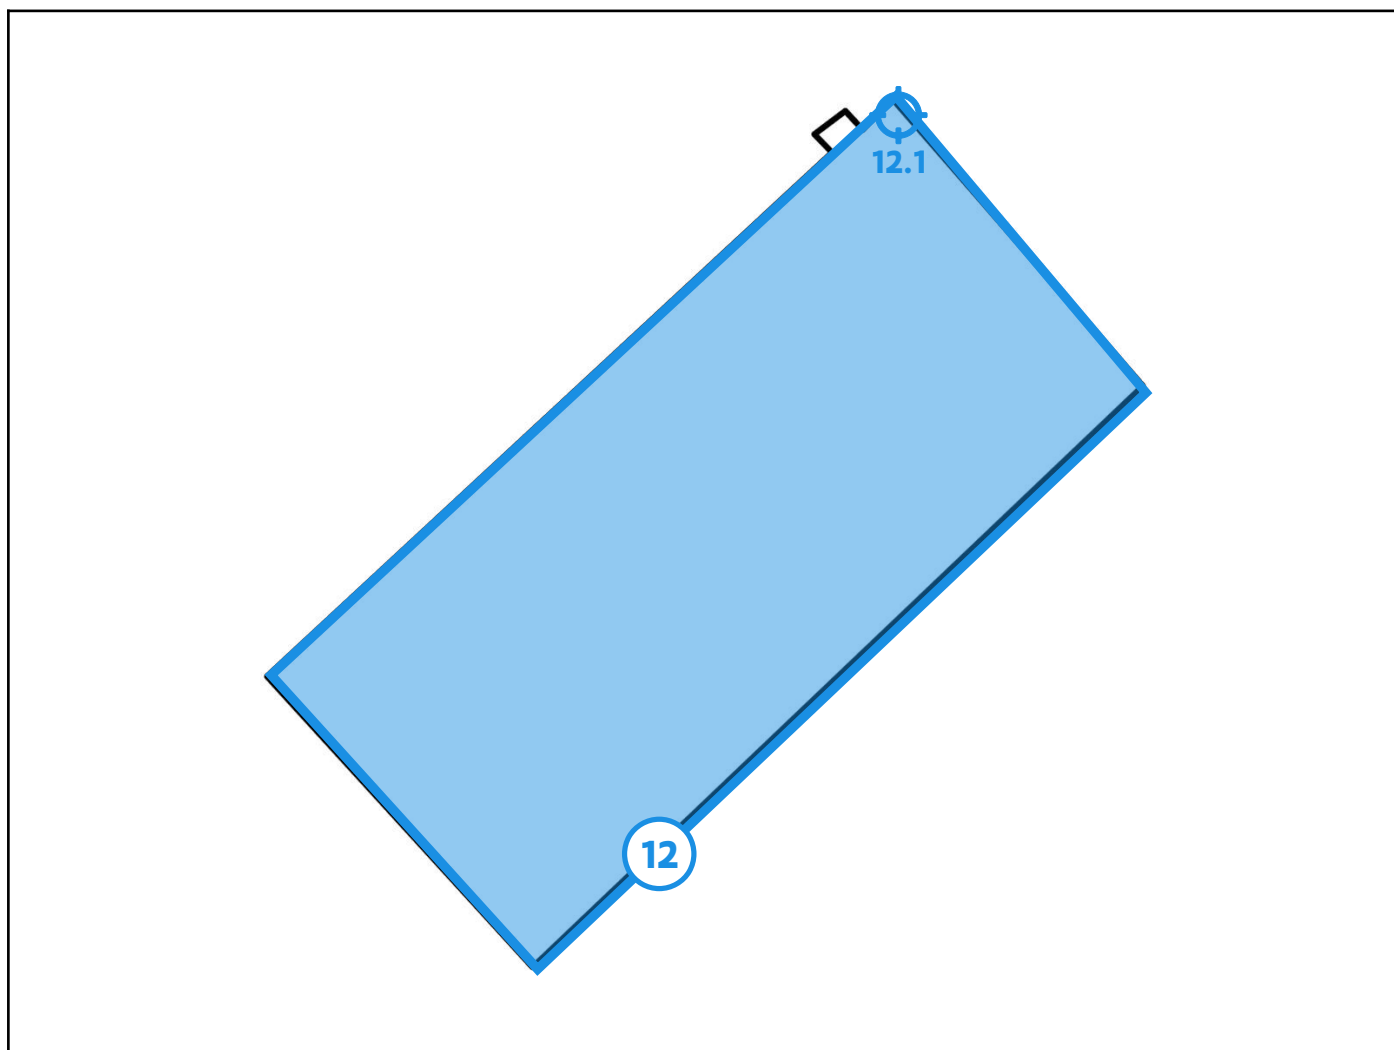
Plan 1.3: PLAT DAK

Beschrijving	Type	Actie
12. roofing plat dak woonst	Geen asbest	-
12.1 Code: S4.	Puntmonster	-

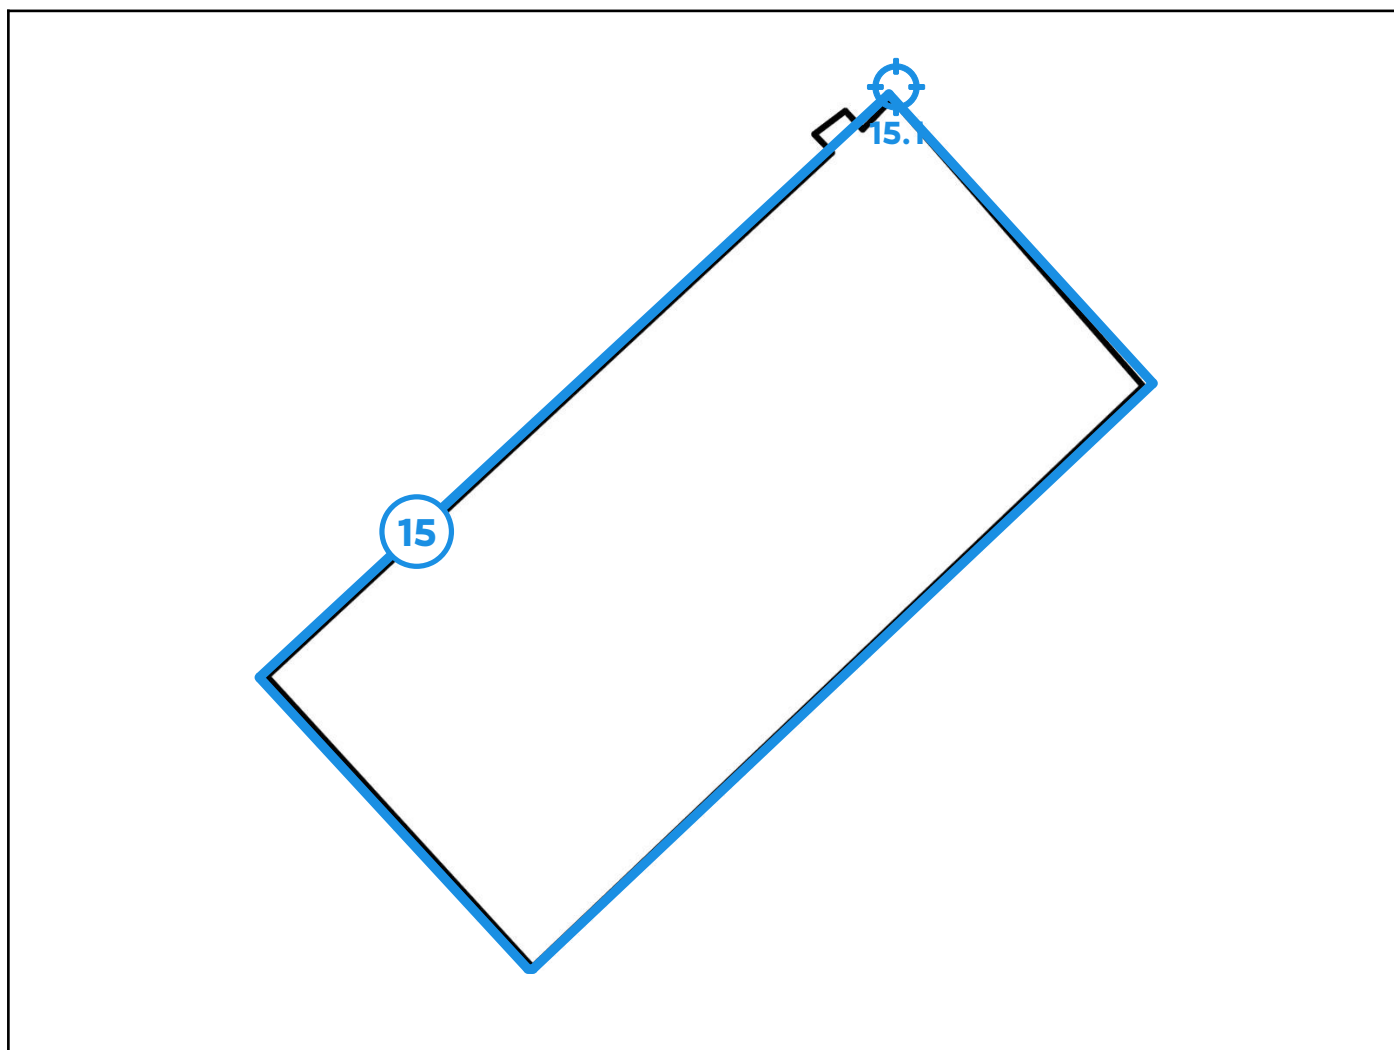
Plan 1.4: wanden buitenschil

Beschrijving	Type	Actie
15. smeerlaag buitengevel (cement)	Geen asbest	-
15.1 Code: S2.	Puntmonster	-

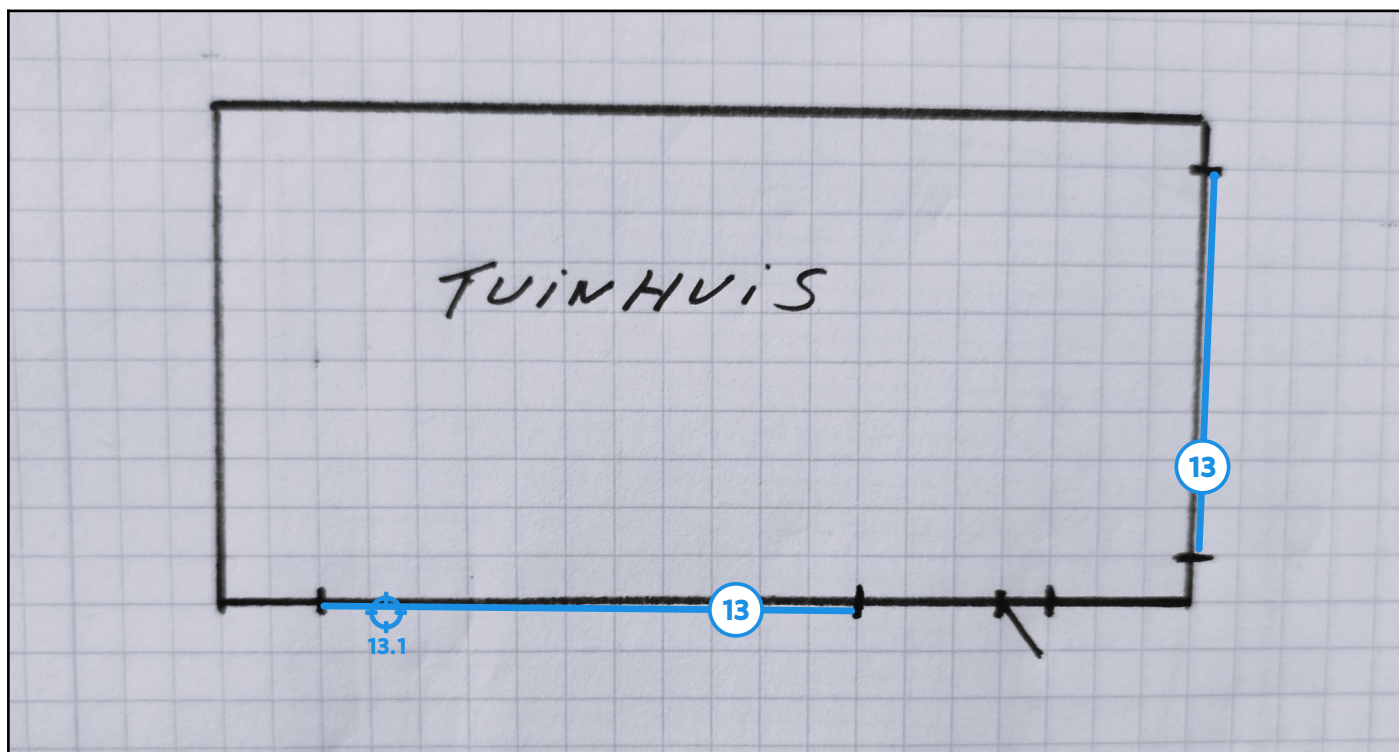
Plan 2.1: TUINHUIS

Beschrijving	Type	Actie
13. kit/mastiek ramen tuinhuis	Geen asbest	-
13.1 Code: S5.	Puntmonster	-

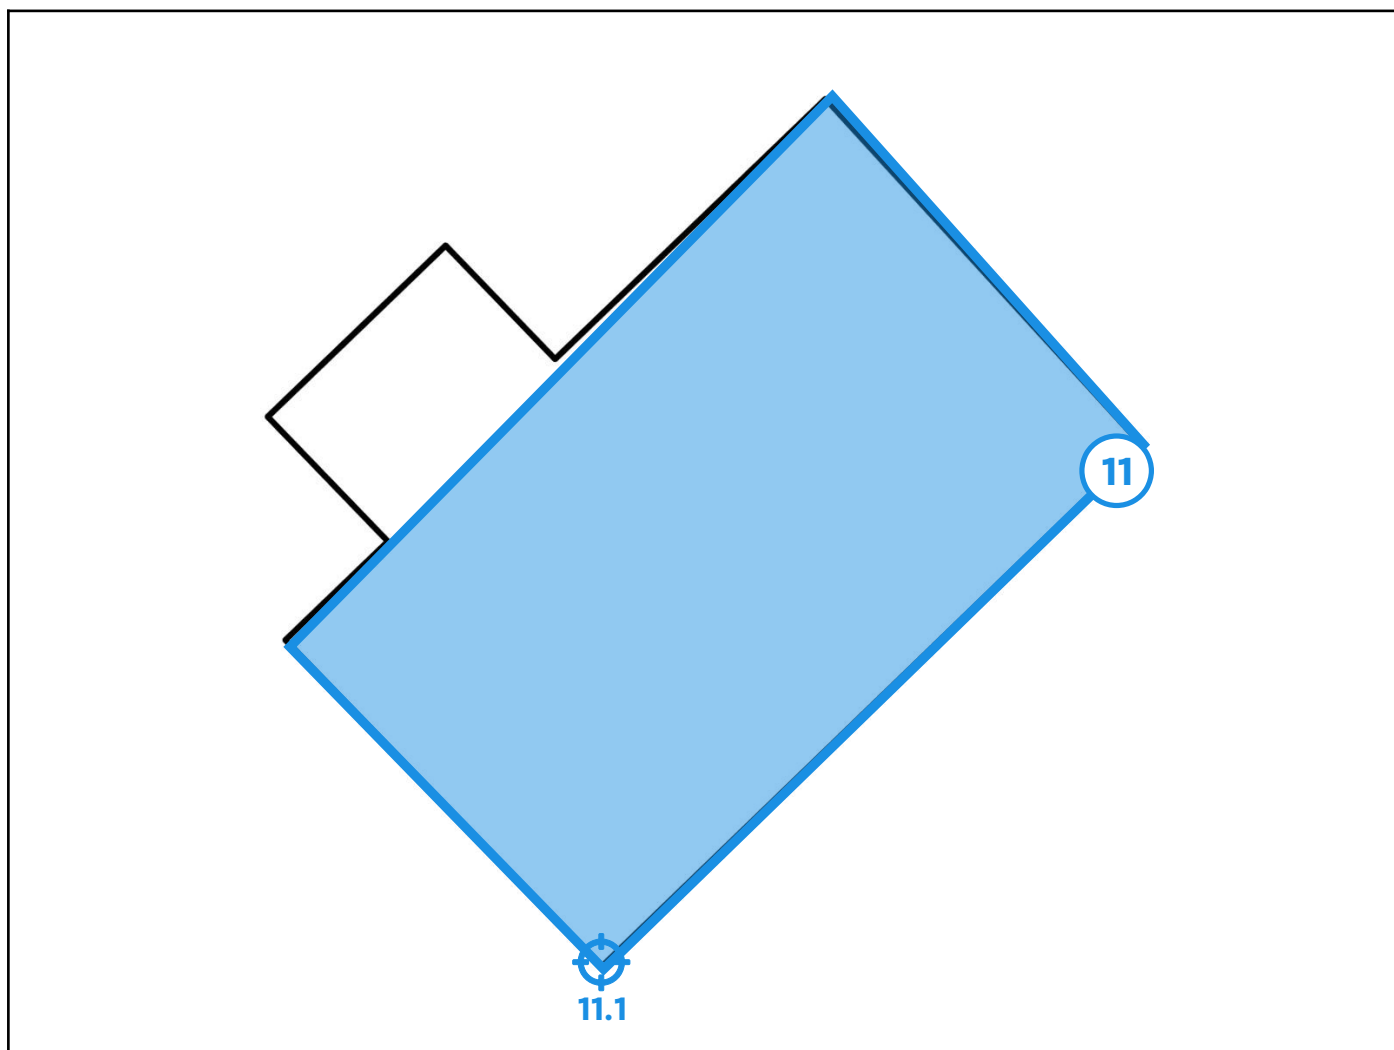
Plan 2.2: SCHUIN DAK

Beschrijving	Type	Actie
11. golfplaten dak tuinhuis	Geen asbest	-
11.1 Code: S3.	Puntmonster	-

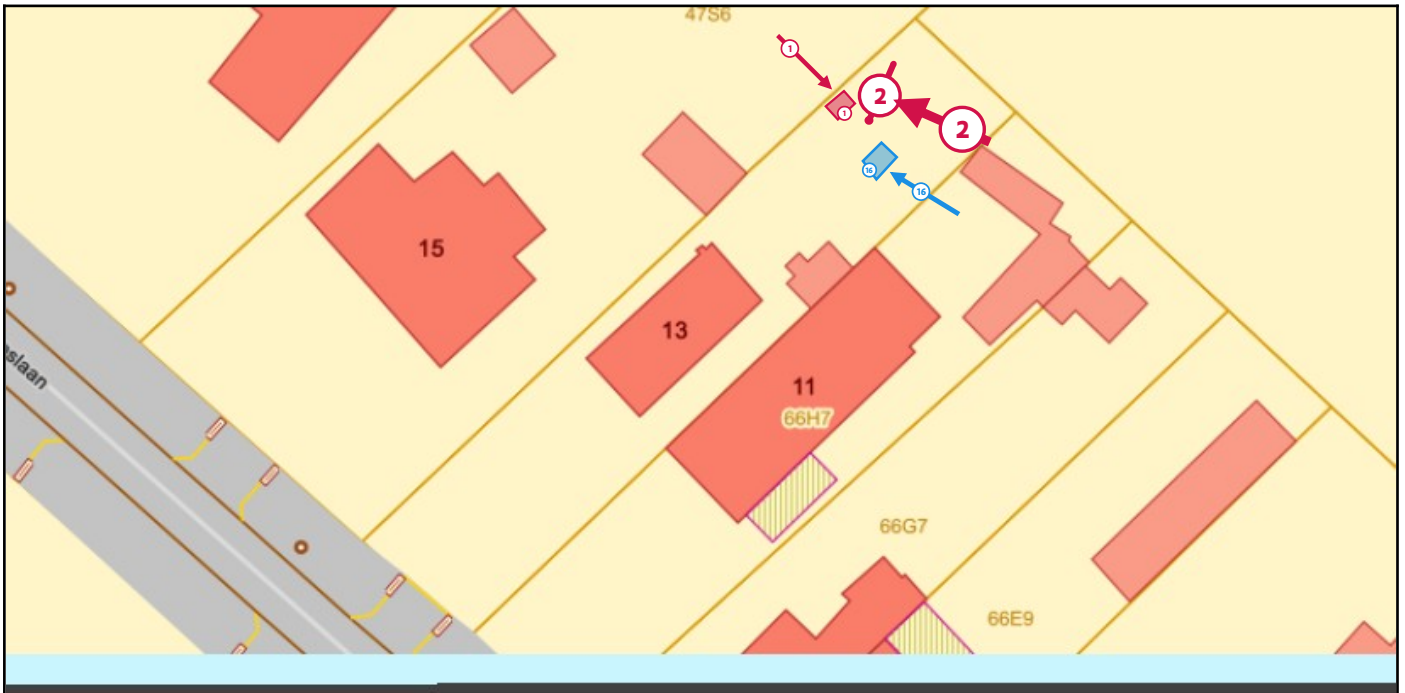
Plan 3.1: Vaststellingen buiten de constructies

Beschrijving	Type	Actie
1. golfplaten type twee tuin	Asbestmateriaal	Dringend verwijderen
2. buizen/kokers tuin	Asbestmateriaal	Dringend verwijderen
16. golfplaten type één tuin	Geen asbest	-
