# Asbestinventarisatetest

Vroentestraat 8, 3545 Halen

Attestnummer : 20230519-000140.000

Uitgegeven op : 19.05.2023

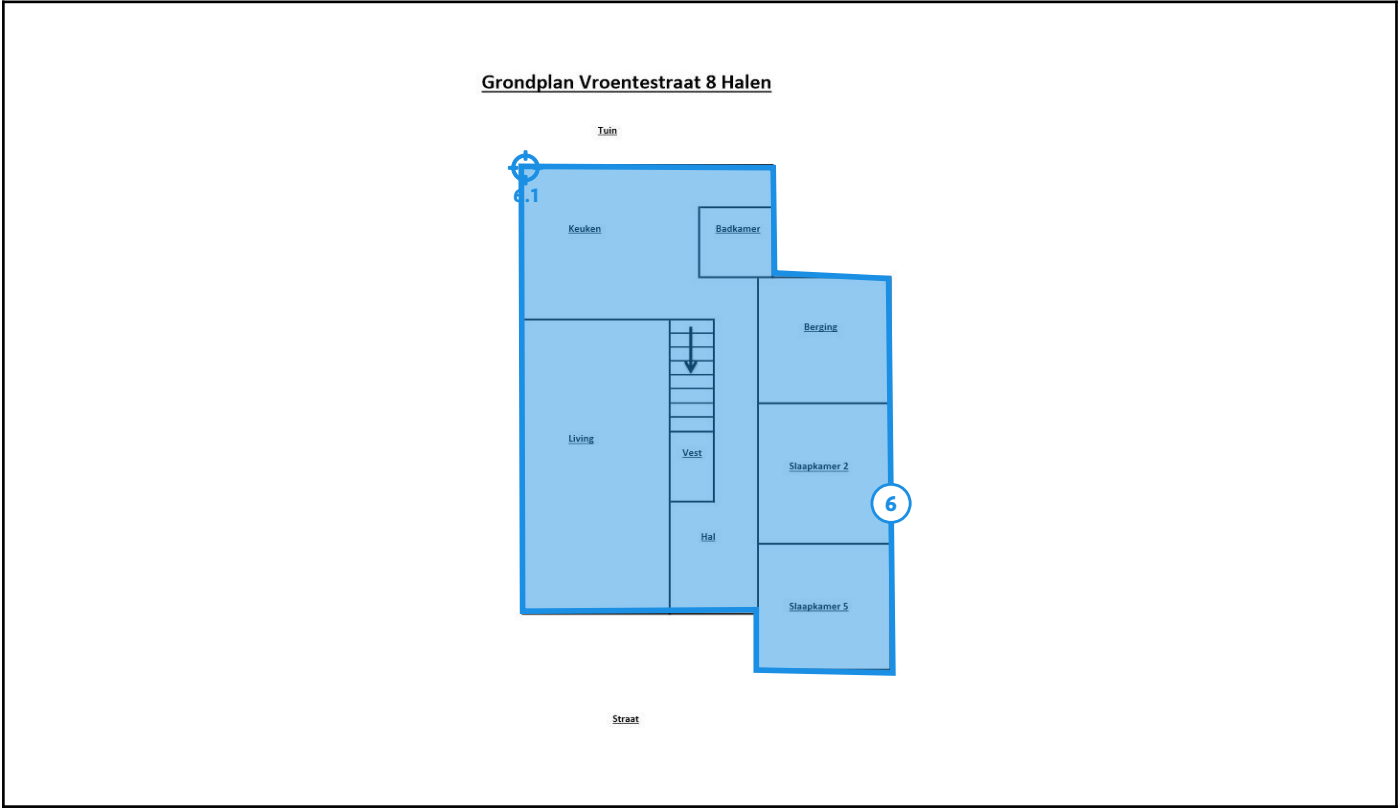
# Plan 1.1: grondplan

| Beschrijving | Type | Actie |
|---|---|---|
| 1.1 Code: 23-9337-24-M05 Dakleien | Puntmonster | - |

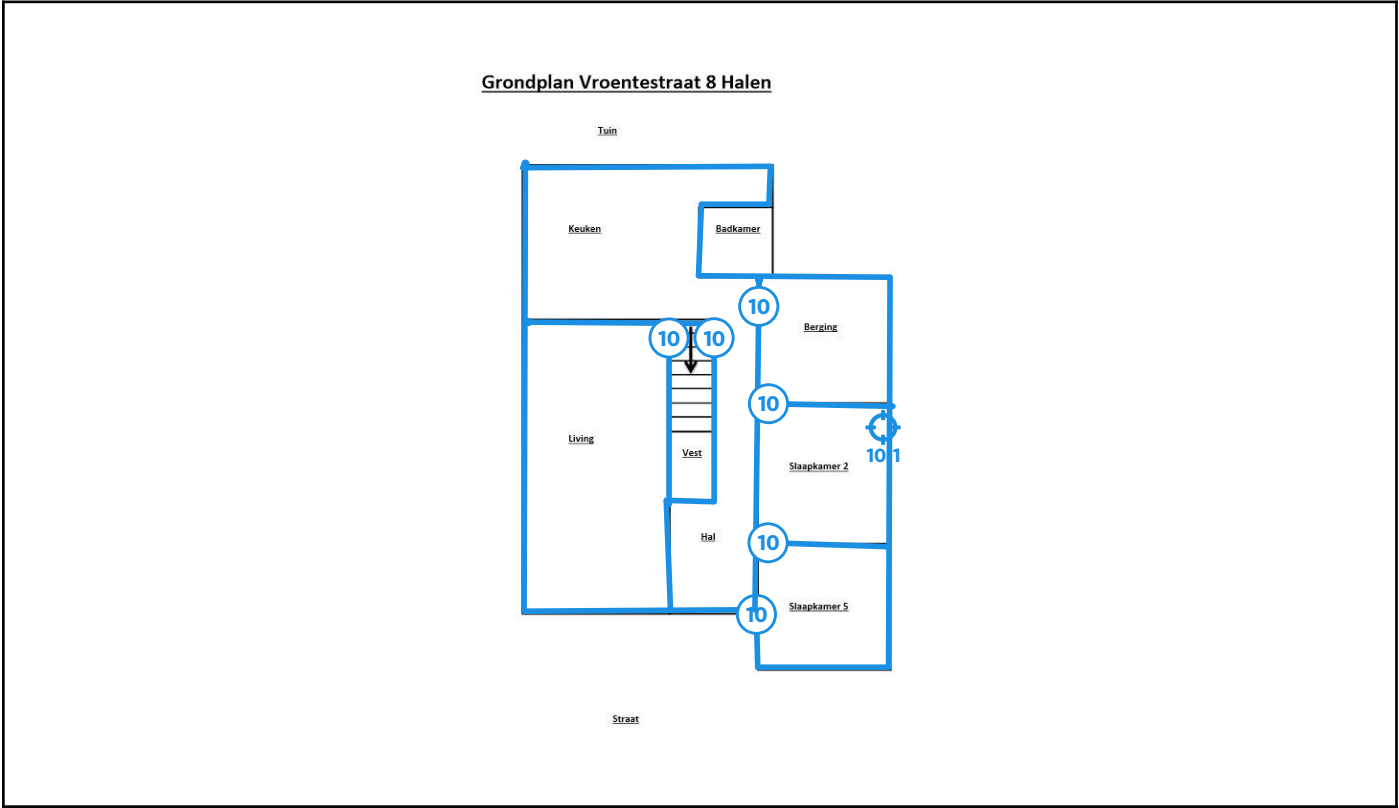
# Plan 1.5: grondplan

| Beschrijving | Type | Actie |
|---|---|---|
| 10.1 Code: 23-9337-24-M06 Pleisterwerk muur | Puntmonster | - |

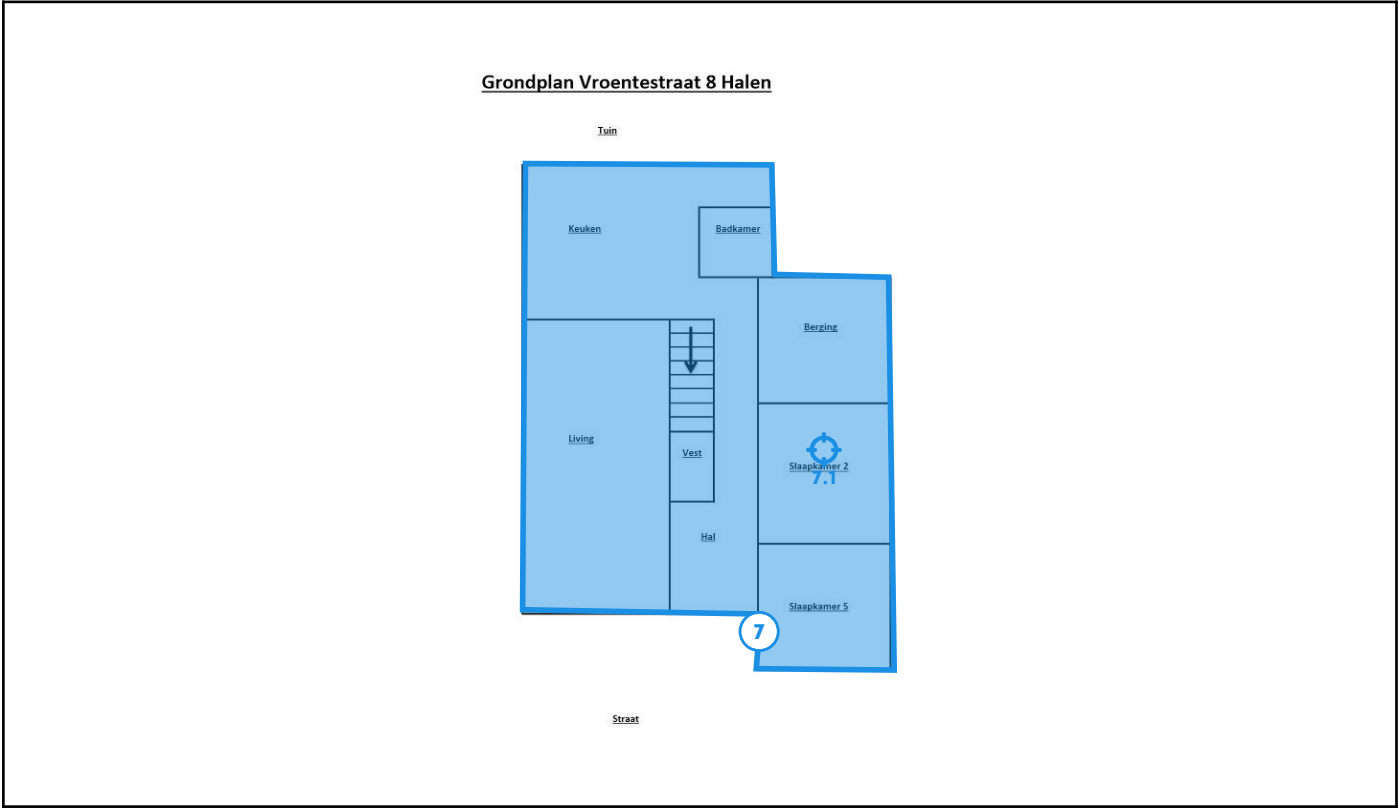
# Plan 1.6: grondplan

| Beschrijving | Type | Actie |
|---|---|---|
| 7.1 Code: 23-9337-24-M07 Pleisterwerk plafond | Puntmonster | - |

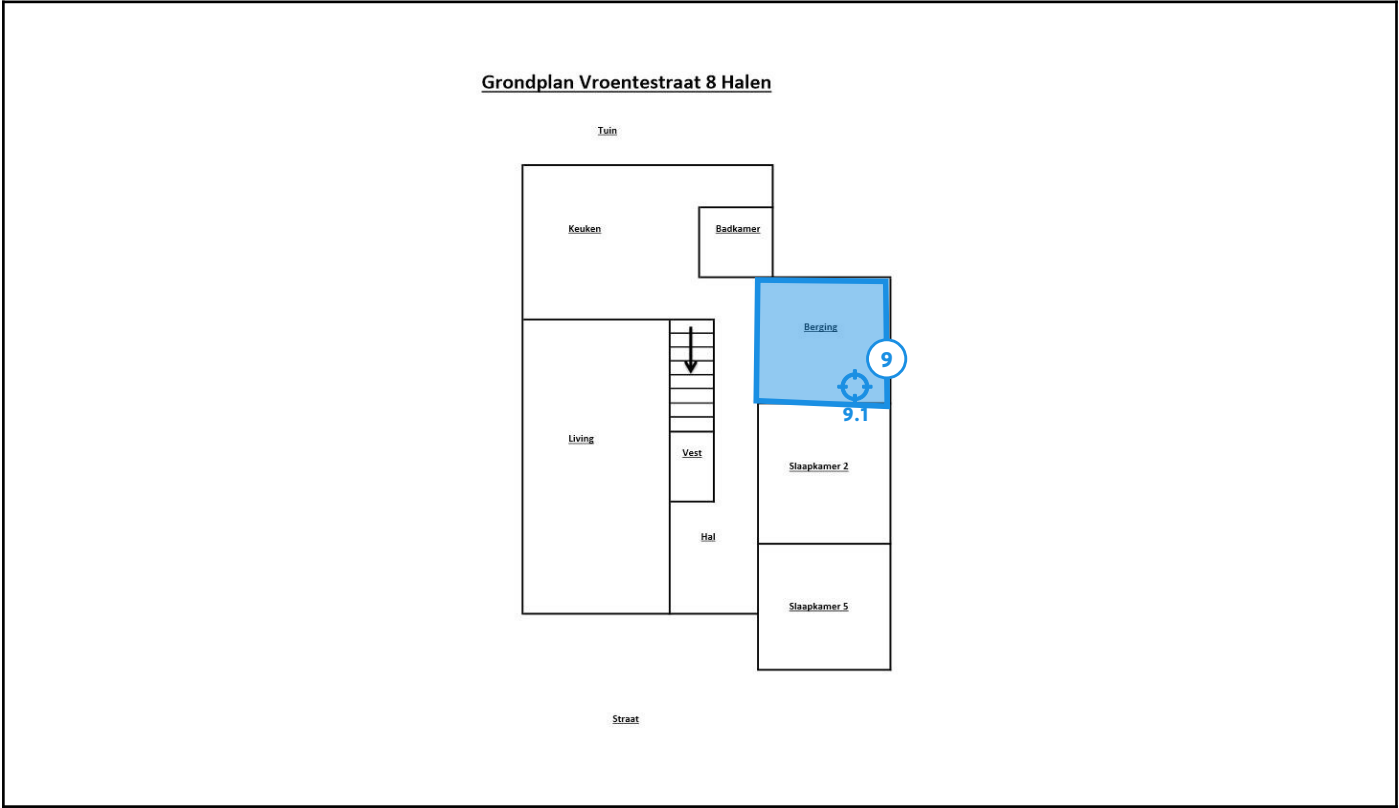
# Plan 1.7: grondplan

| Beschrijving | Type | Actie |
|---|---|---|
| 9.1 Code: 23-9337-24-M08 Vloerzeil berging | Puntmonster | - |
