# Asbestinventarisatetest

Het Ven 30, 2240 Zandhoven

Attestnummer : 20240917-000128.001

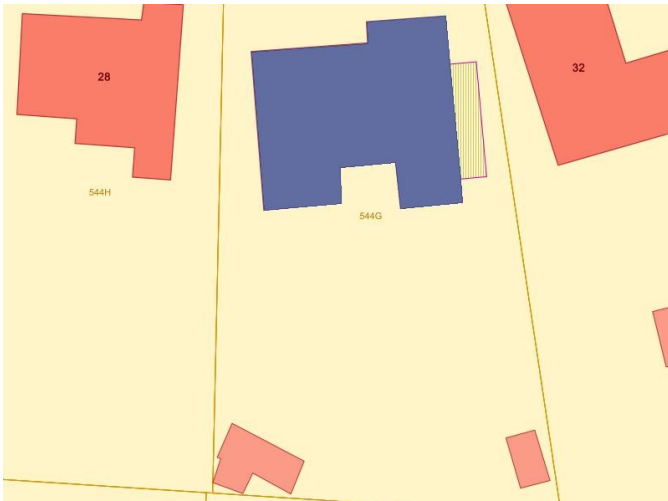
## Zone 1: Hoofdgebouw

Tijdens de inspectie vastgesteld:

### 3 Asbestmaterialen

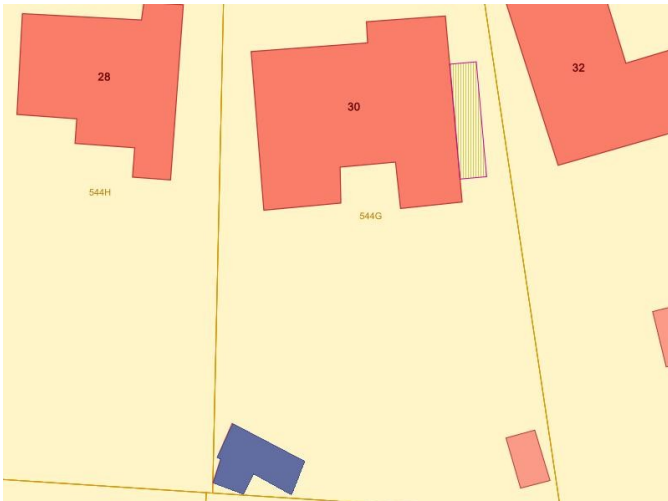
## Zone 2: Tuinhuis

Tijdens de inspectie vastgesteld:

- 1 Asbestmateriaal**
- 0 Beperkingen
- 0 Uitsluitingen
- 0 Roerende goederen
- 0 Puin, steenslag, (water)bodem
- 0 Adviezen
- 0 Geen asbest
