# Asbestinventarisatetest

Wolstraat 43, 2000 Antwerpen

Attestnummer : 20241230-000019.000

**Niet-asbestveilig**

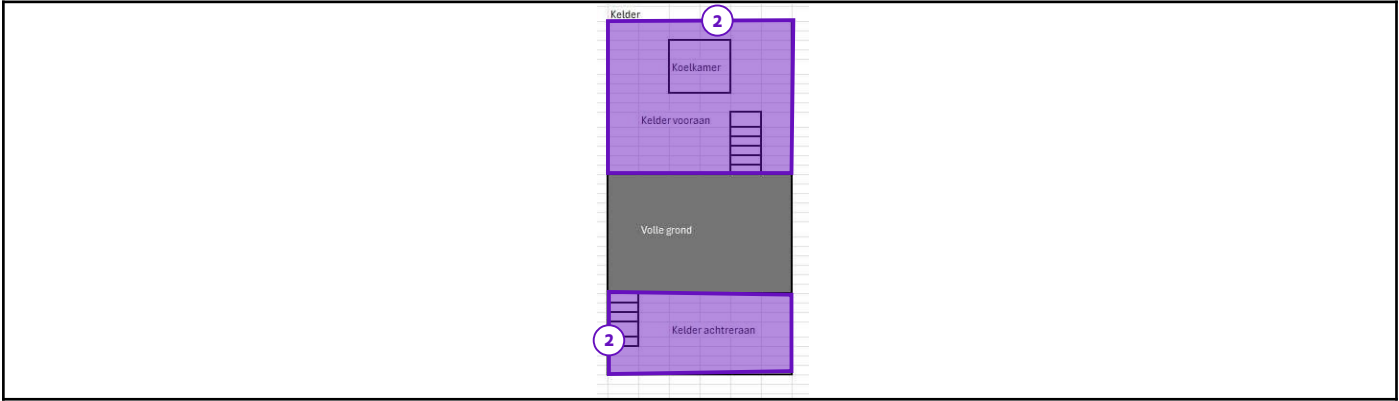
# Plan 1.1: Kelder

| Beschrijving | Type | Actie |
|---|---|---|
| 2. Kelder 1 en 2 (vooraan en achteraan) | Advies | - |

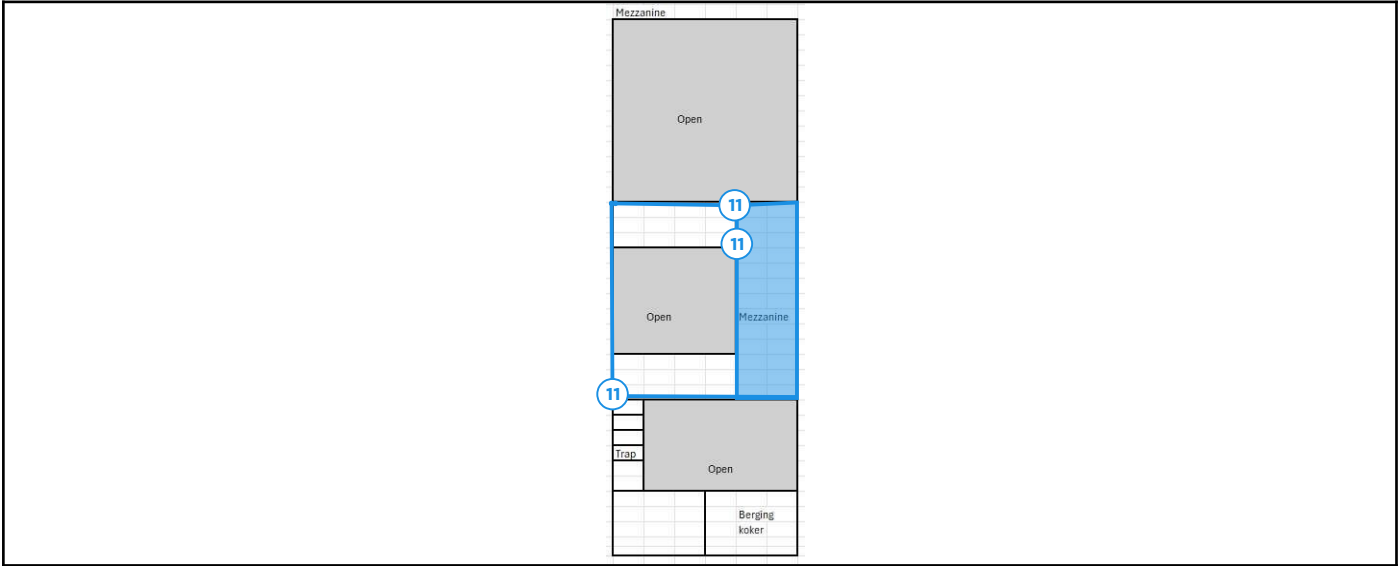
# Plan 1.7: Mezzanine

| Beschrijving | Type | Actie |
|---|---|---|
| 11. Mengstaal bezetting 1ste verdieping + mezzanine | Geen asbest | - |

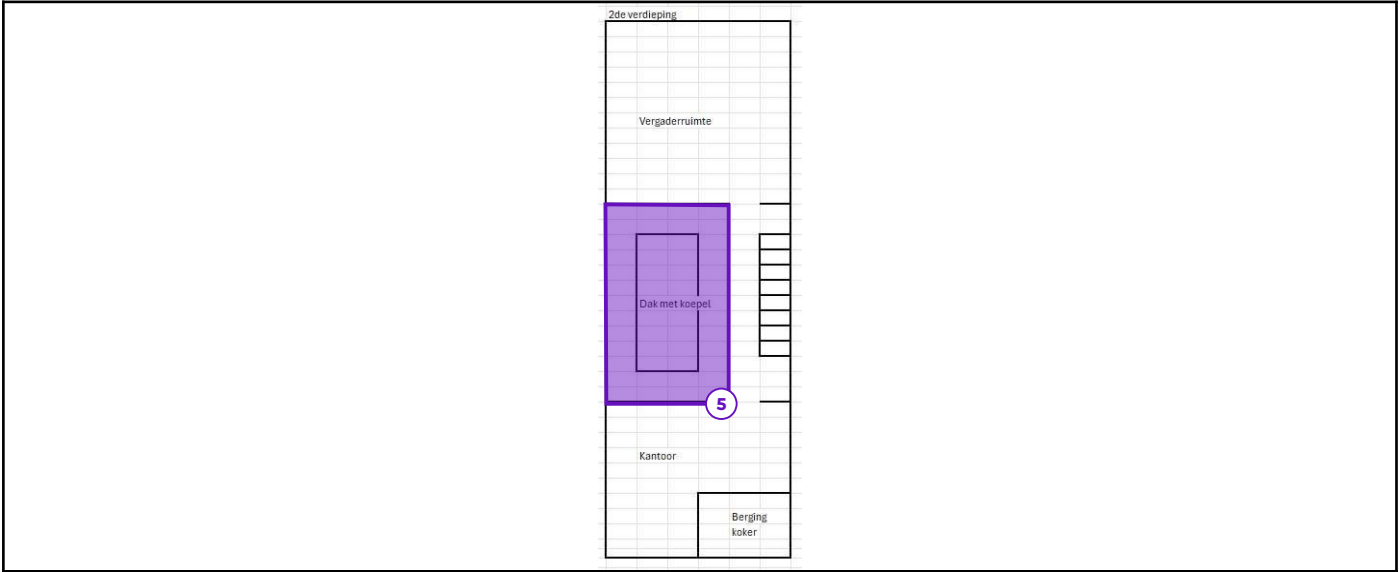
# Plan 1.8: 2de verdieping dak

| Beschrijving | Type | Actie |
|---|---|---|
| 5. Plat dak roofing 2de en 4de verdieping | Advies | - |
