# Asbestinventarisatetest

Schansstraat 14, 3470 Kortenaken

Attestnummer : 20241029-000502.000

Uitgegeven op : 29.10.2024

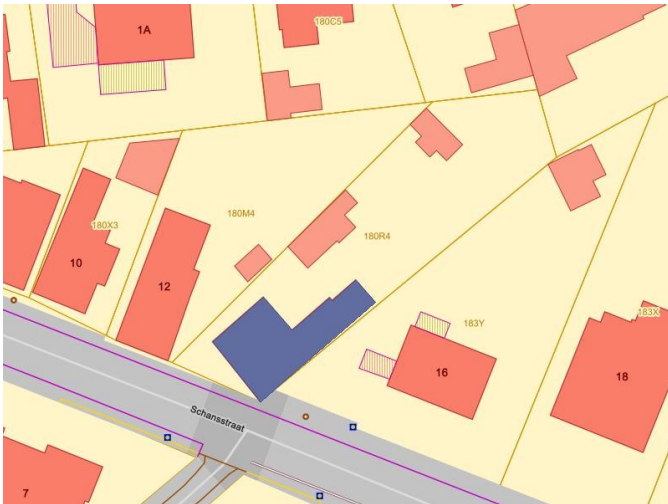
## Zone 1: Hoofdgebouw

Tijdens de inspectie vastgesteld:

**4 Asbestmaterialen**

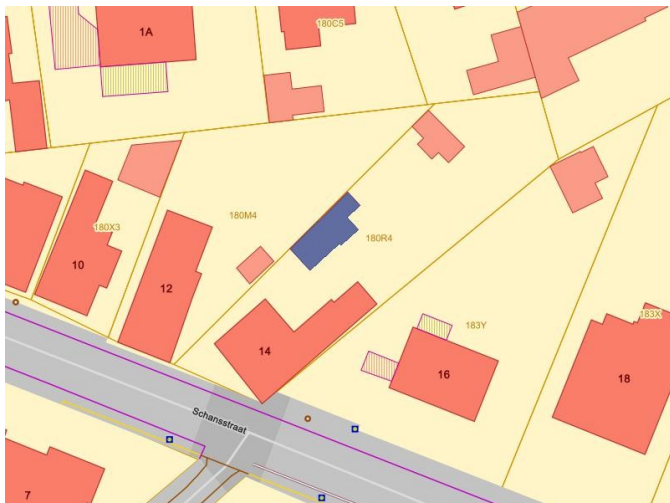
## Zone 2: Bijgebouw

Tijdens de inspectie vastgesteld:

- 0 Asbestmaterialen
- 0 Beperkingen
- 0 Uitsluitingen
- 0 Roerende goederen
- 0 Puin, steenslag, (water)bodem
- 0 Adviezen
- 3 Geen asbest**

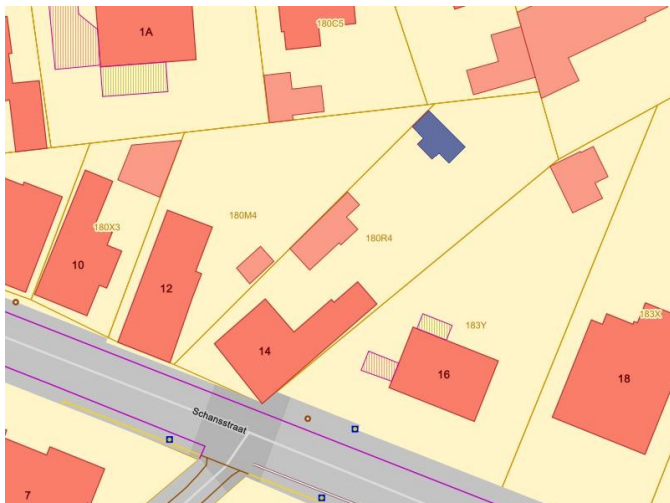
## Zone 3: Bijgebouw

Tijdens de inspectie vastgesteld:

- 1 **Asbestmateriaal**
- 0 Beperkingen
- 0 Uitsluitingen
- 0 Roerende goederen
- 0 Puin, steenslag, (water)bodem
- 0 Adviezen
- 0 Geen asbest

| Beschrijving | Type | Actie |
|---|---|---|
| 2. Hoofddak/bijgebouwen golfplaat | Asbestmateriaal | Verwijderen |

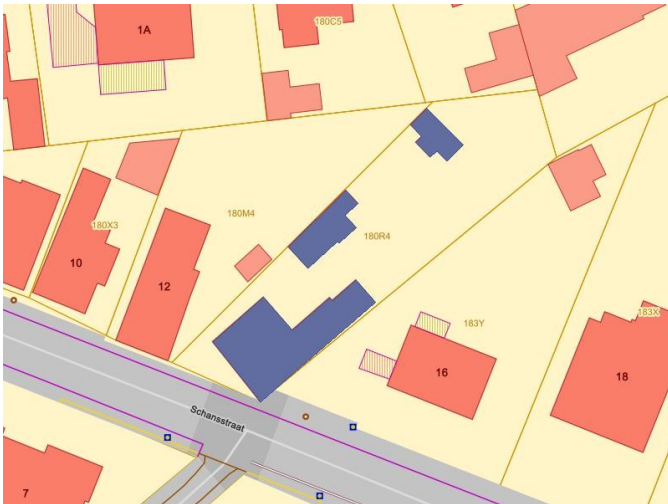
## Zone 4: Overig gebied

Tijdens de inspectie vastgesteld:

- 0 Asbestmaterialen
- 0 Beperkingen
- 0 Roerende goederen
- 0 Puin, steenslag, (water)bodem
- 0 Adviezen
- 0 Geen asbest

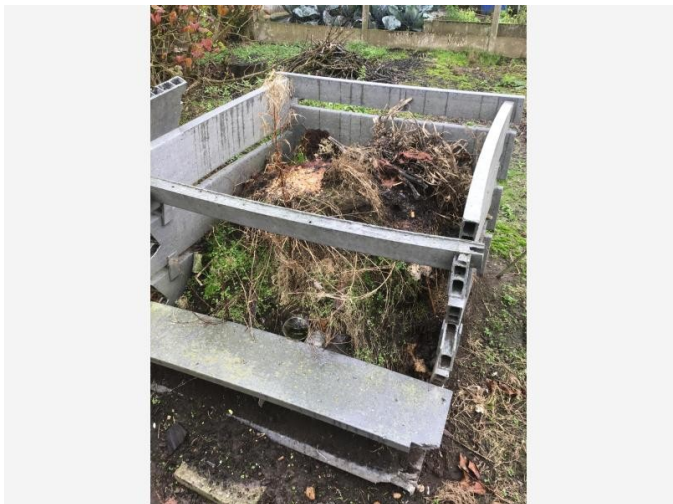
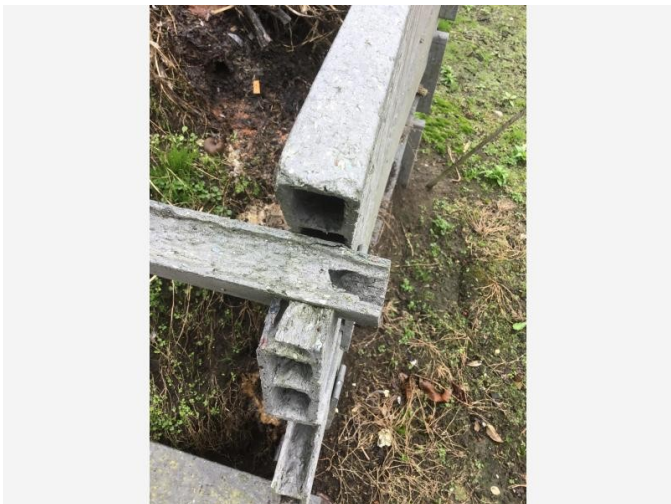
Overzichtsfoto

Detailfoto
