Asbestinventarisatetest

Beukenhoflaan 9, 9120 Beveren

Attestnummer : 20241113-000122.000

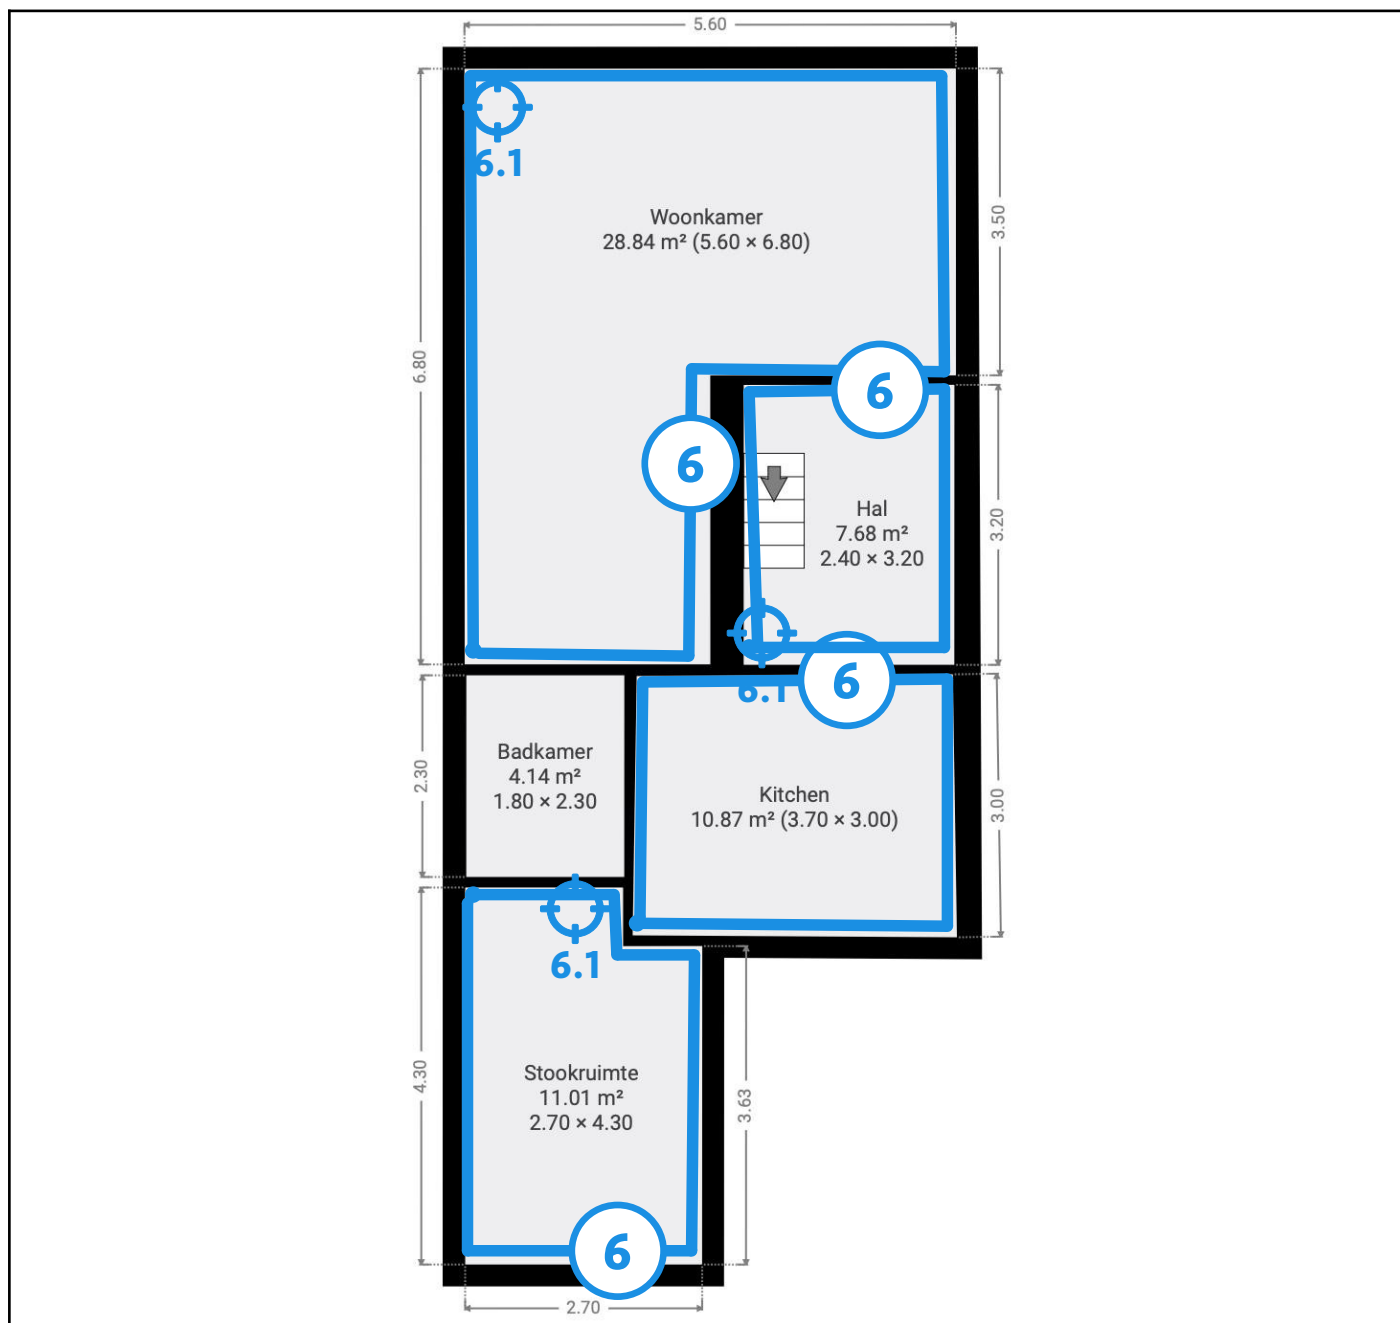
Plan 1.1: Gelijkvloers (Pleisterwerk muren)

Beschrijving	Type	Actie
6. Pleisterwerk muren	Geen asbest	-
6.1 Code: 001	Mengmonster	-

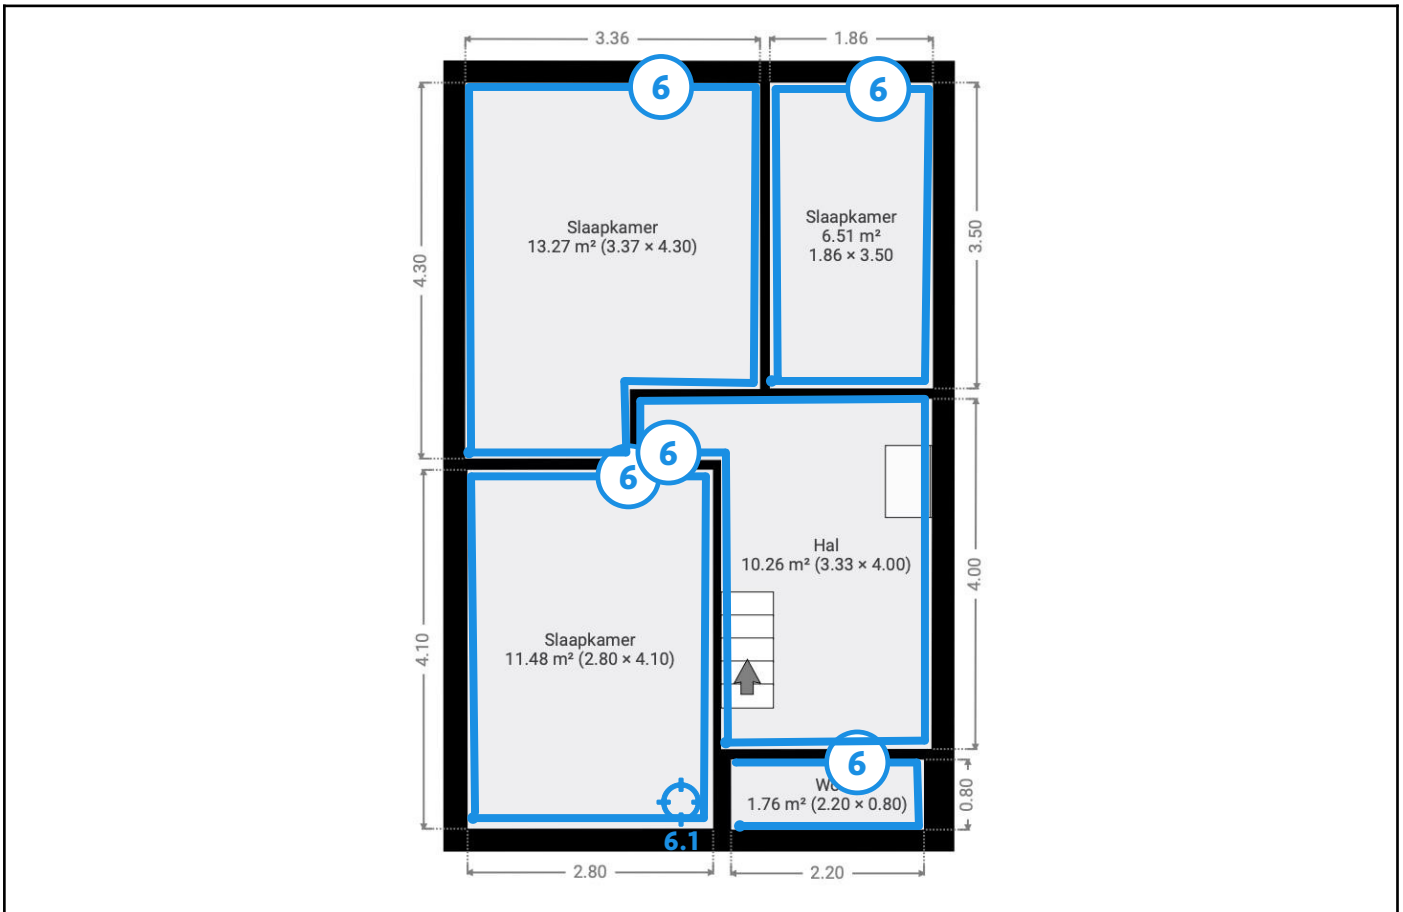
Plan 1.2: Eerste Verdieping (Pleisterwerk muren)

Beschrijving	Type	Actie
6. Pleisterwerk muren	Geen asbest	-
6.1 Code: 001	Mengmonster	-

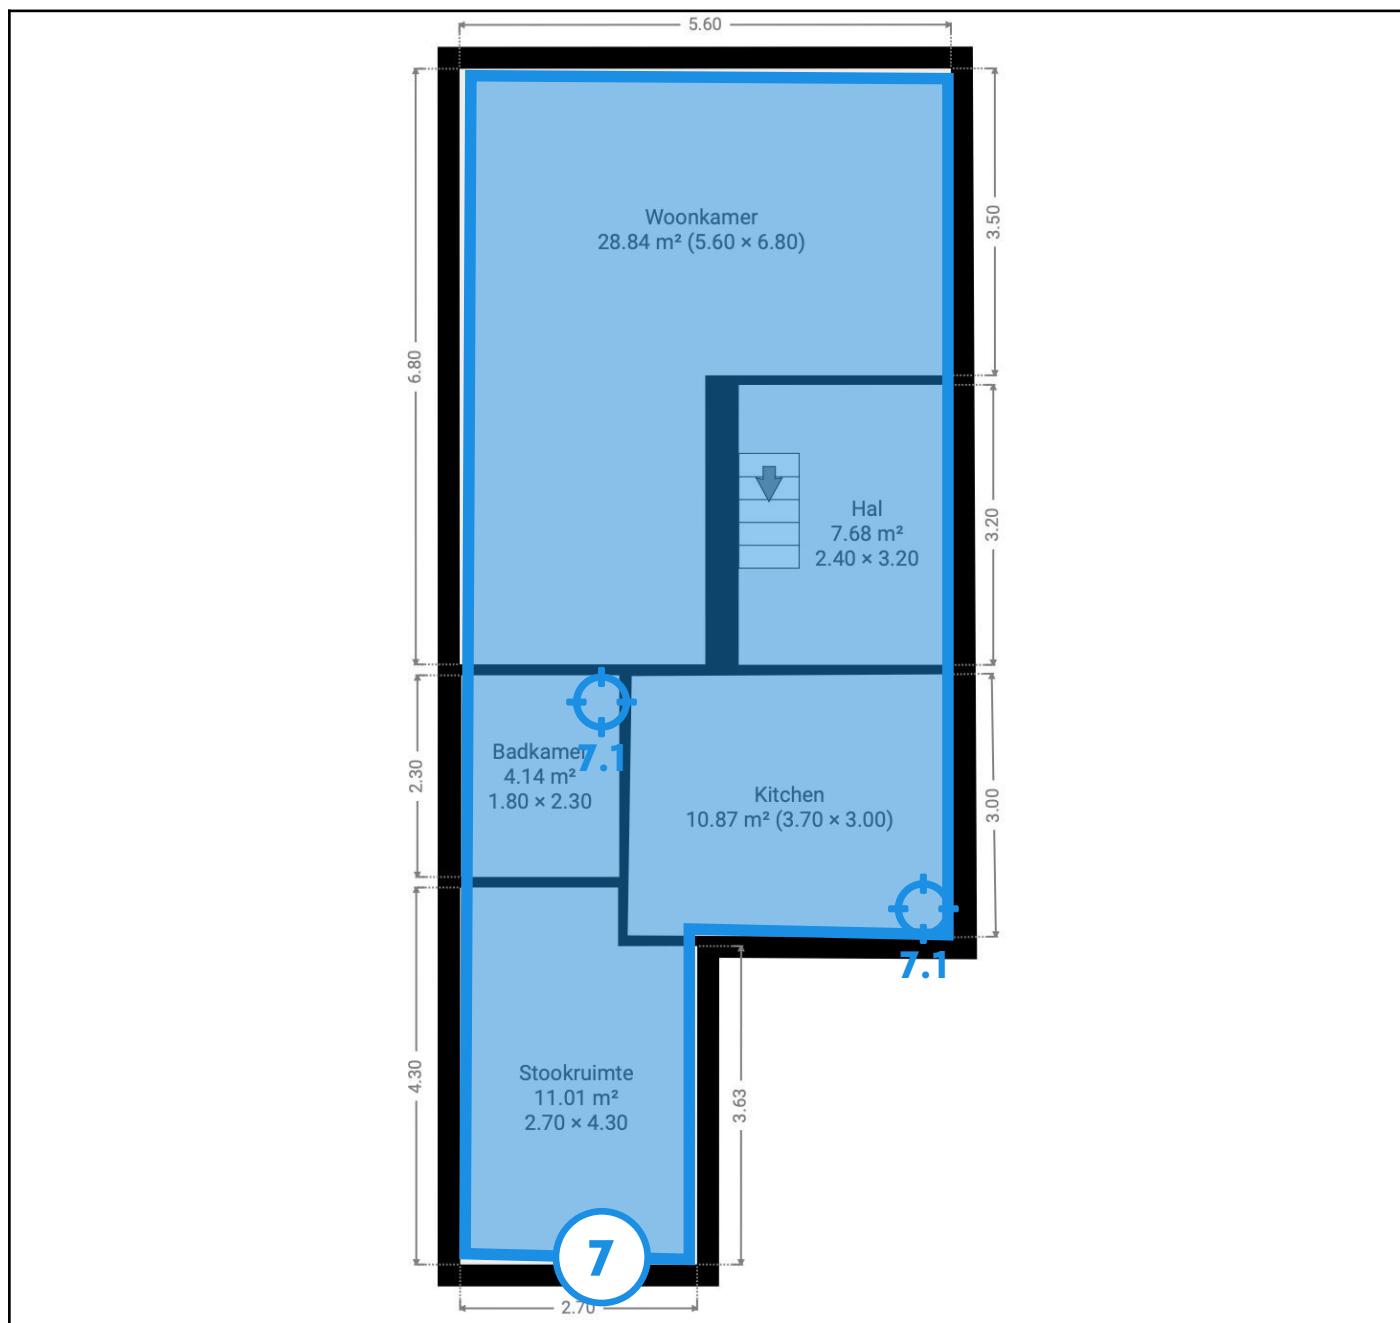
Plan 1.4: Gelijkvloers (Pleisterwerk plafonds)

Beschrijving	Type	Actie
7. Pleisterwerk plafond	Geen asbest	-
7.1 Code: 002	Mengmonster	-

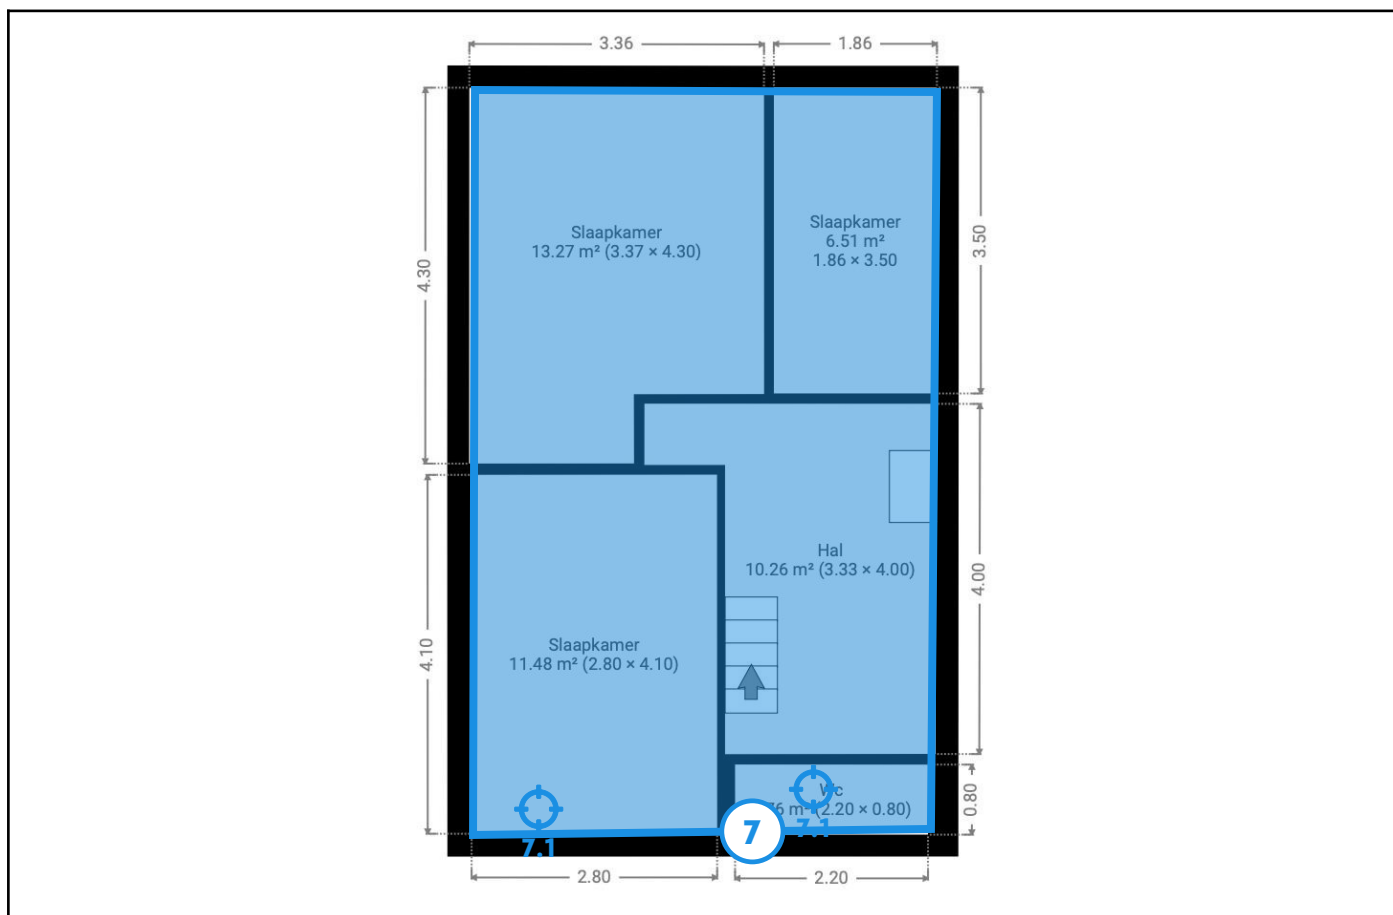
Plan 1.5: Eerste Verdieping (Pleisterwerk Plafonds)

Beschrijving	Type	Actie
7. Pleisterwerk plafond	Geen asbest	-
7.1 Code: 002	Mengmonster	-

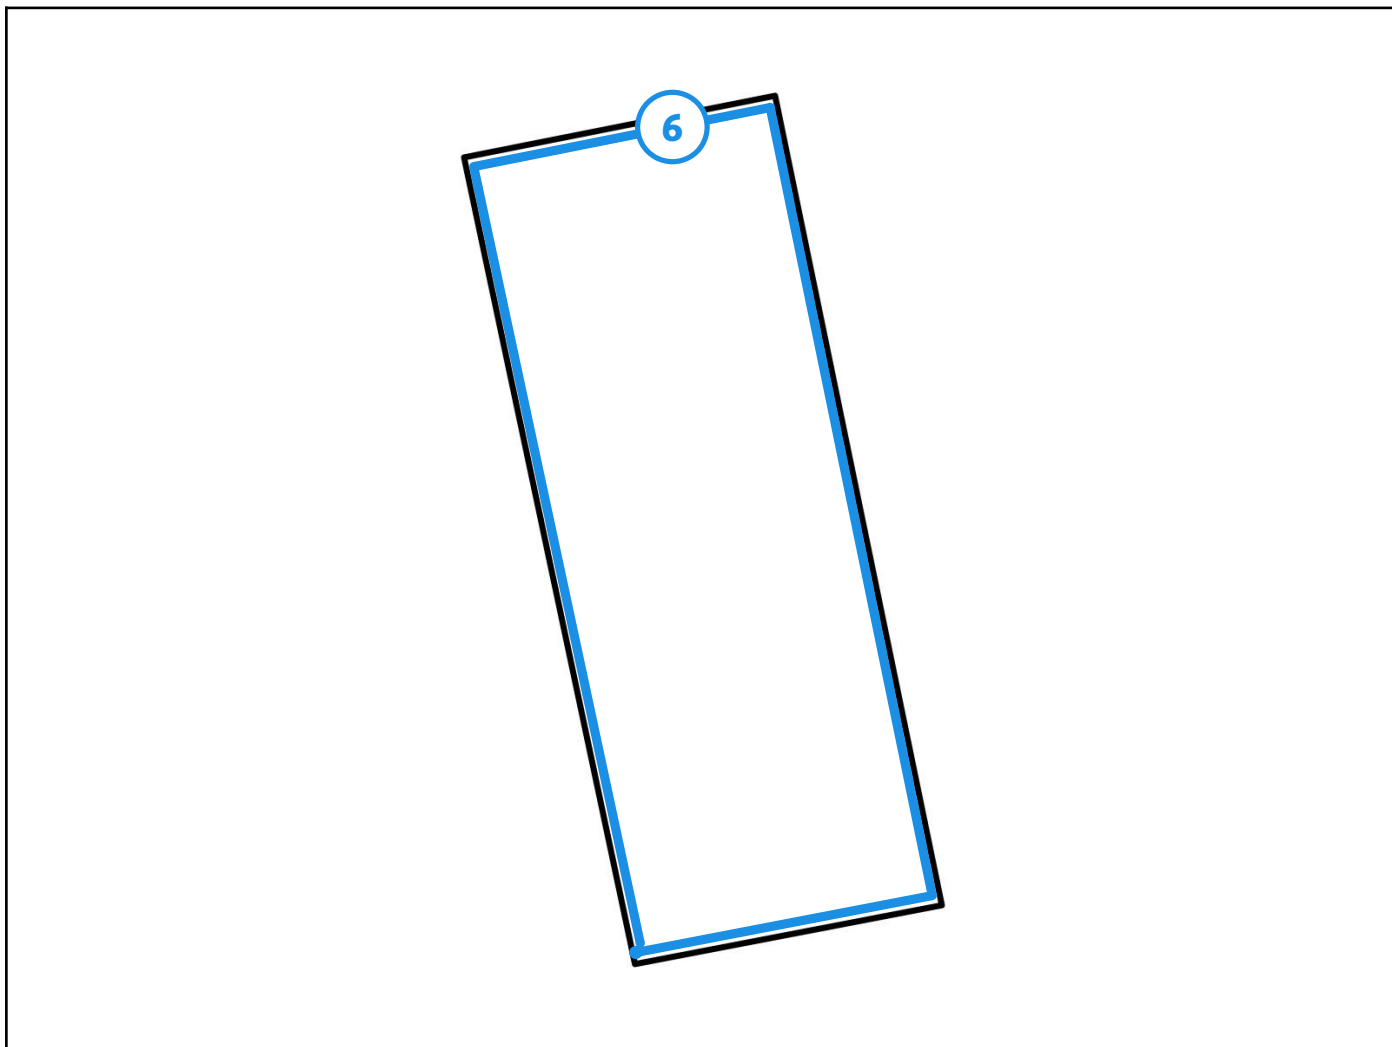
Plan 2.1: Garage plan

Beschrijving	Type	Actie
6. Pleisterwerk muren	Geen asbest	-

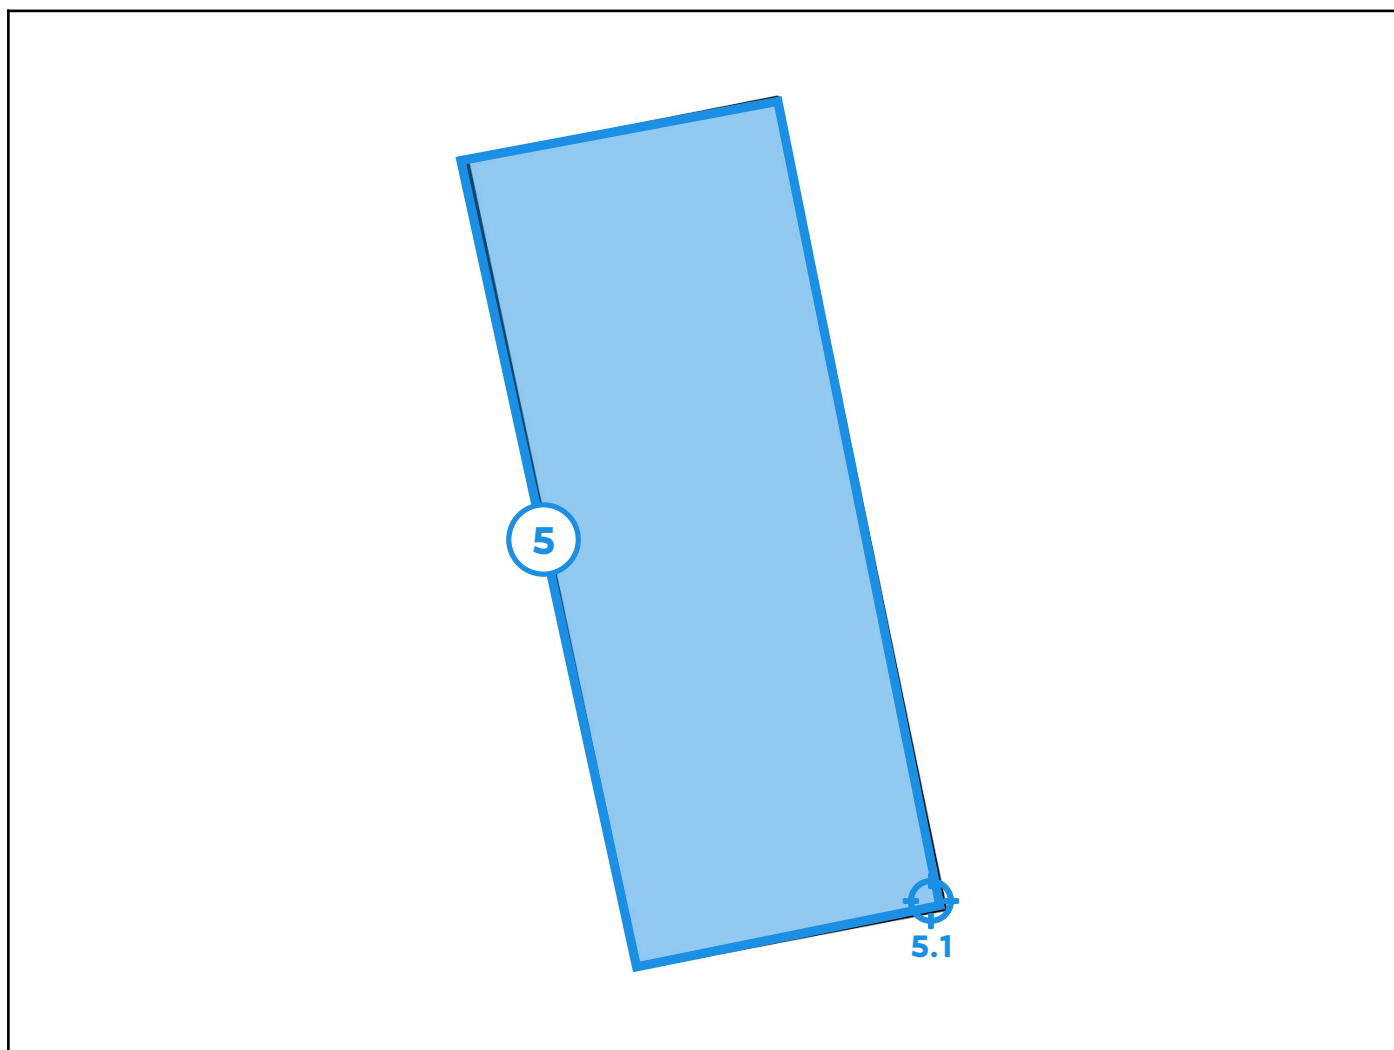
Plan 2.2: Garage plan

Beschrijving	Type	Actie
5. Roofing plat dak garage	Geen asbest	-
5.1 Code: 004	Puntmonster	-
