Asbestinventarisatetest

Oudaenstraat 11, 2960 Brecht

Attestnummer : 20250122-000011.000

Uitgegeven op : 22.01.2025

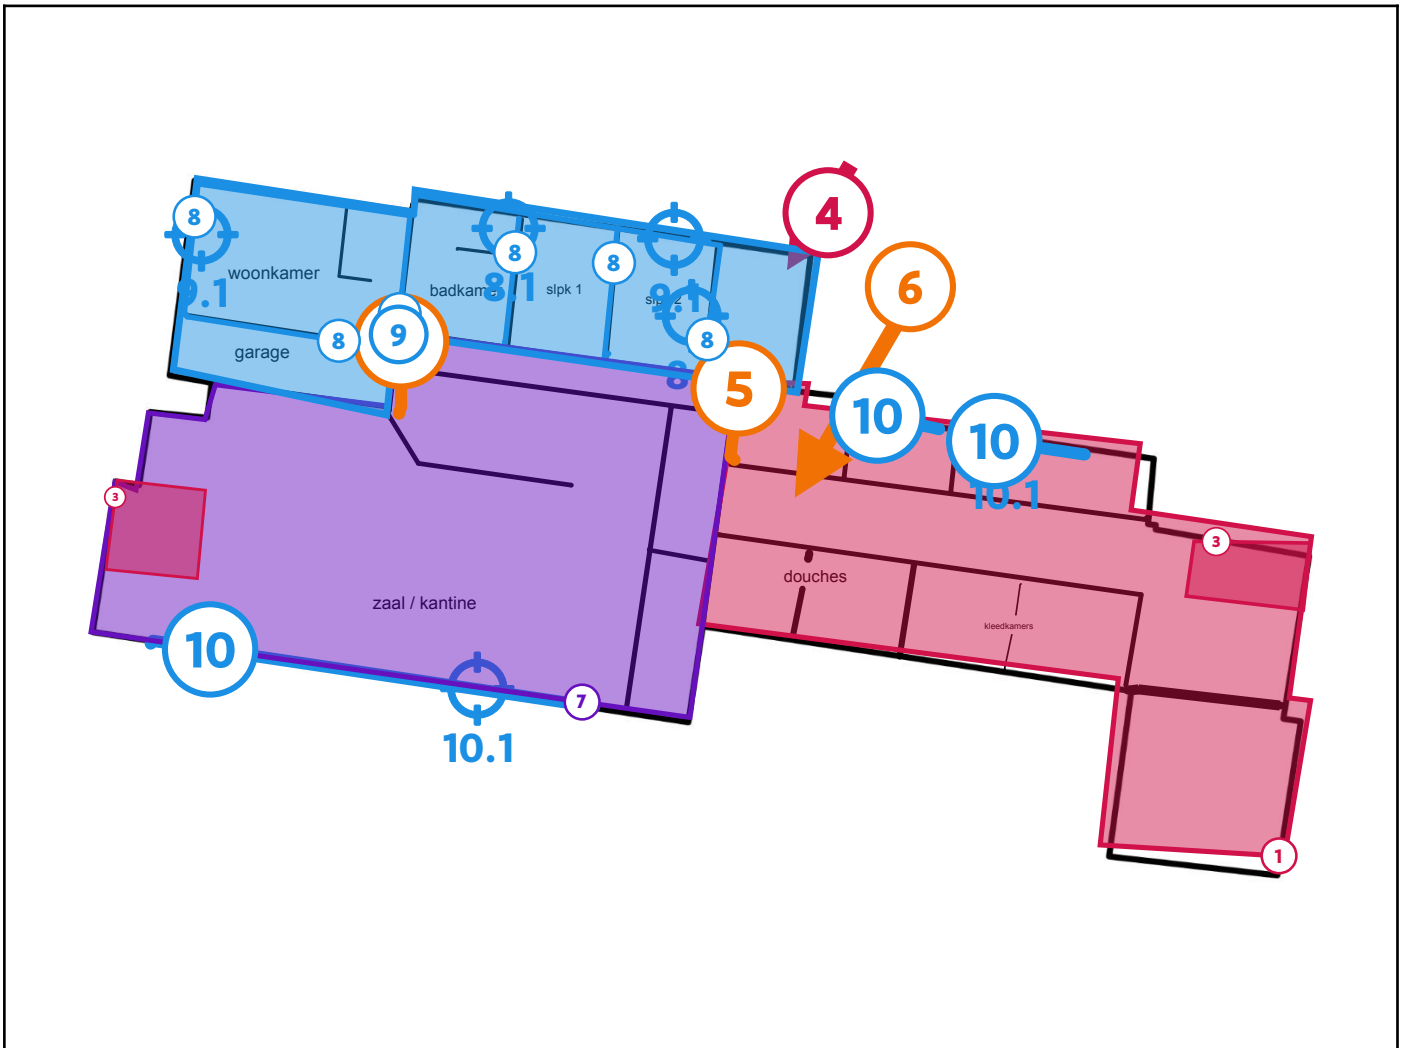
Plan 1.1: Kantine plan

Beschrijving	Type	Actie
1. Golfplaten	Asbestmateriaal	Dringend verwijderen
3. Asbestcementen vloerplaat	Asbestmateriaal	Dringend verwijderen
4. Asbestcementen schouwbus	Asbestmateriaal	Dringend verwijderen
5. Plaat asbestcement	Asbestmateriaal	Verwijderen
6. Schouwbus	Asbestmateriaal	Verwijderen
7. Golfplaten	Advies	-
8. Pleister muren	Geen asbest	-

8.1 Code: Staal 1.1 pleister muren	Mengmonster	-
9. Roofing	Geen asbest	-
9.1 Code: Staal 3.1 roofing	Puntmonster	-
10. Mastiek ramen	Geen asbest	-
10.1 Code: Staal 2.1 mastiek ramen	Puntmonster	-

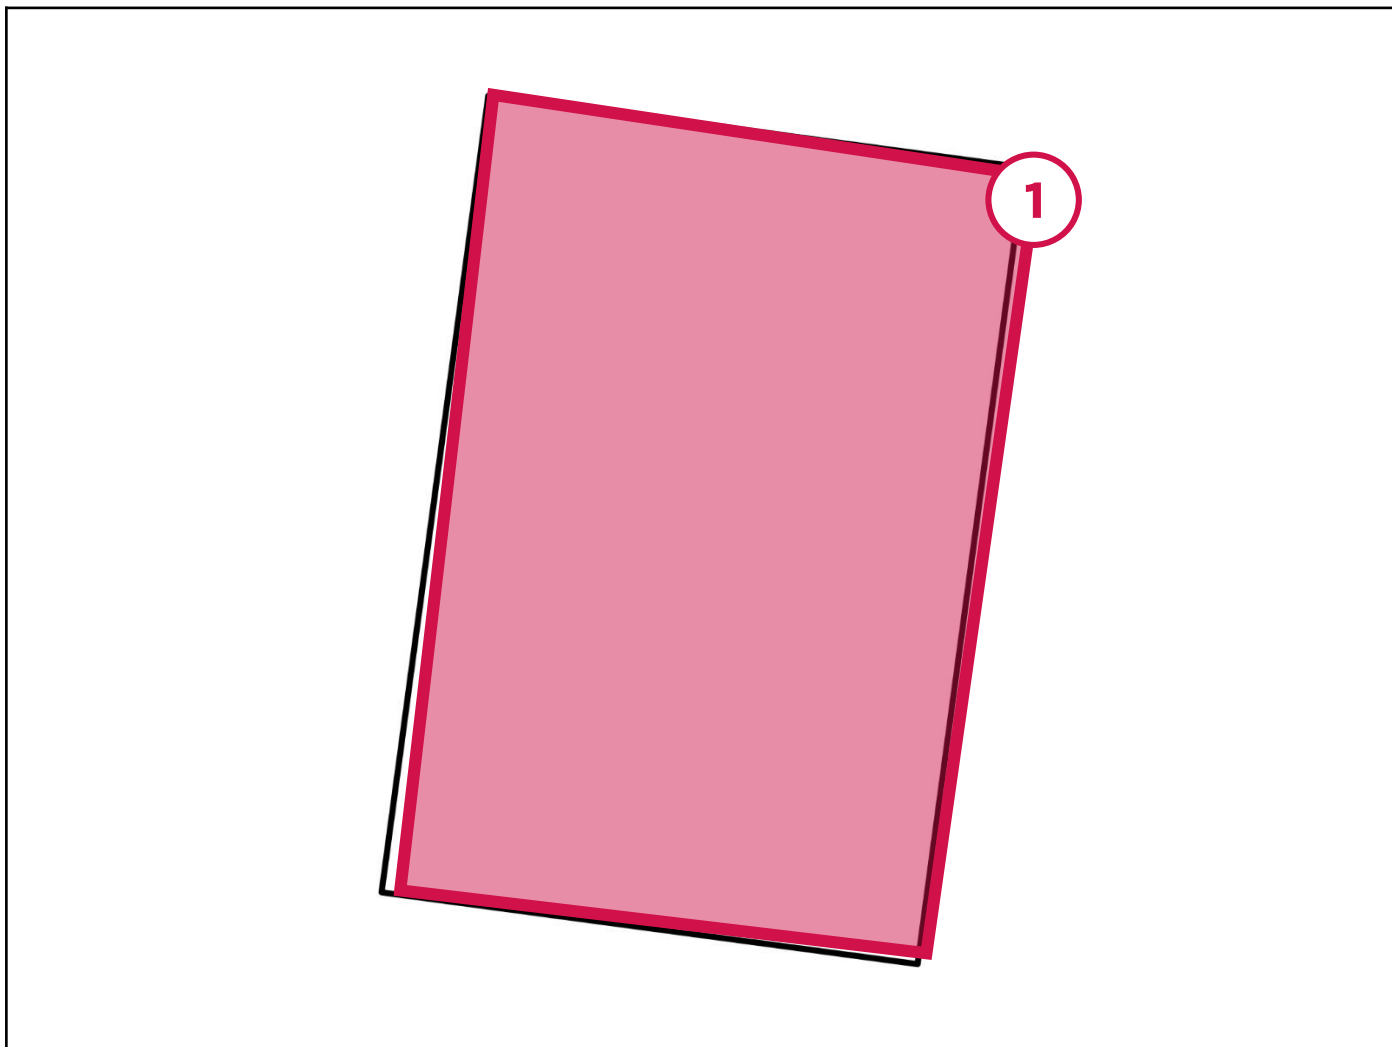
Plan 2.1: Bijgebouw plan

Beschrijving	Type	Actie
1. Golfplaten	Asbestmateriaal	Dringend verwijderen

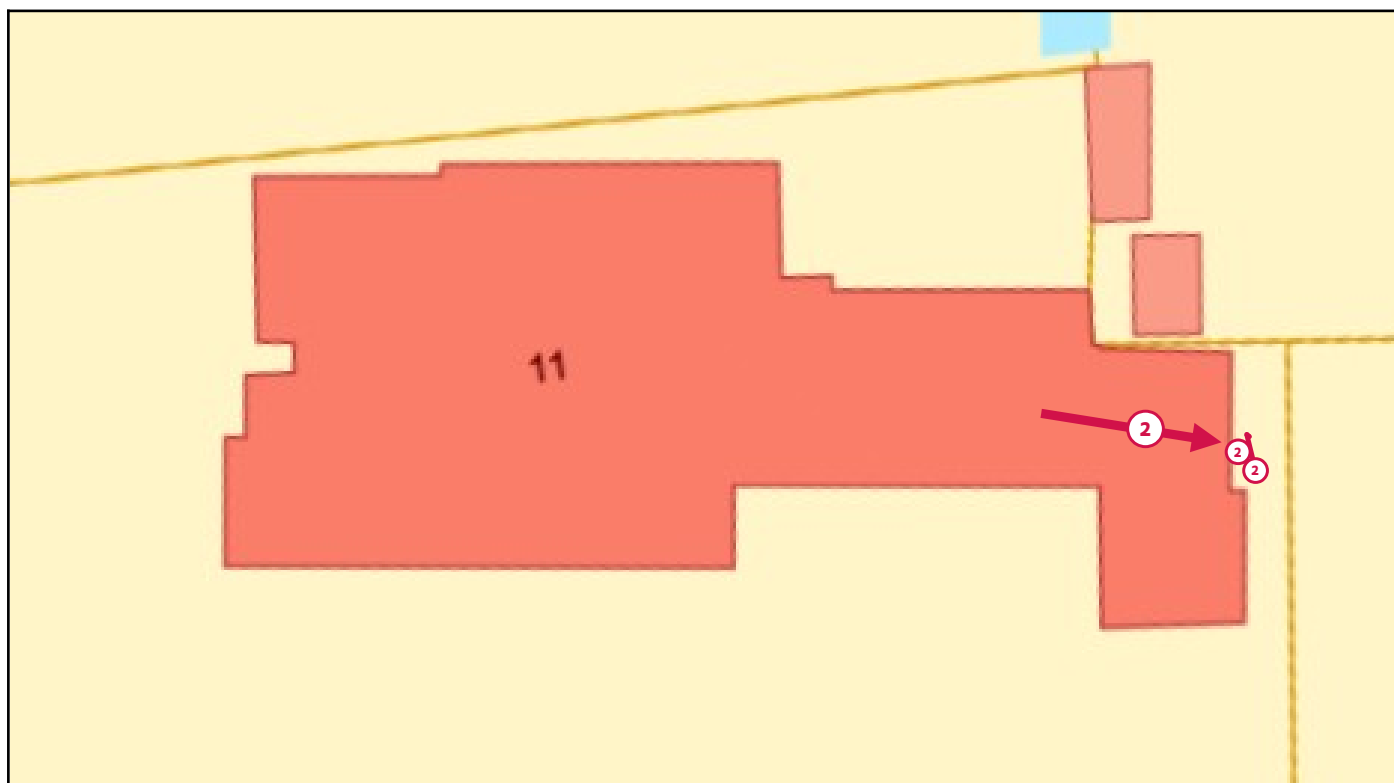
Plan 3.1: Vaststellingen buiten de constructies

Beschrijving	Type	Actie
2. Golfplaten	Asbestmateriaal	Dringend verwijderen
