# Asbestinventarisatetest

Sint-Gertrudendries 20, 3210 Lubbeek

Attestnummer : **20250108-000425.000**

**Asbestveilig** (maar mogelijk niet asbestvrij)

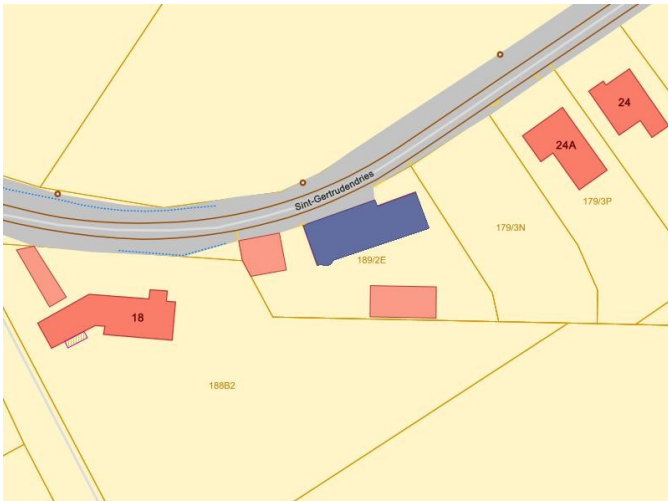
## Zone 1: Hoofdgebouw

- 0 Asbestmaterialen
- 0 Beperkingen
- 0 Uitsluitingen
- 0 Roerende goederen
- 0 Puin, steenslag, (water)bodem
- 0 Adviezen
- 2 Geen asbest**

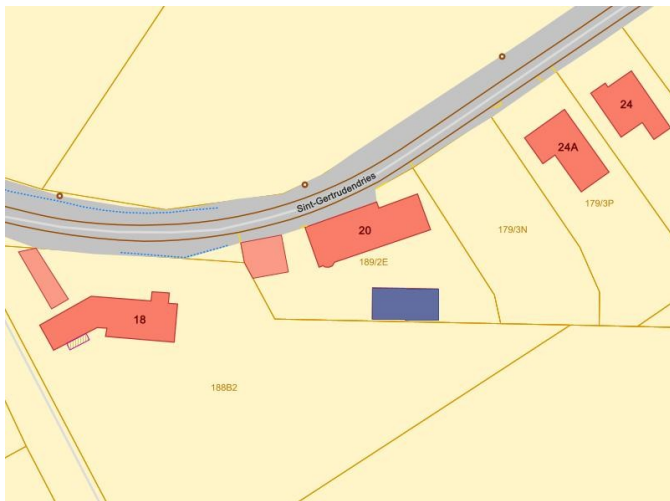
## Zone 2: Bijgebouw

- 0 Asbestmaterialen
- 0 Beperkingen
- 0 Uitsluitingen
- 0 Roerende goederen
- 0 Puin, steenslag, (water)bodem
- 0 Adviezen
- 0 Geen asbest

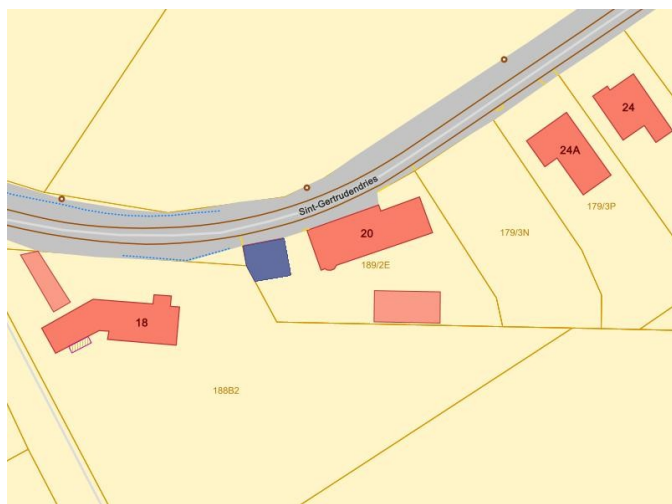
## Zone 3: Garage

- 0 Asbestmaterialen
- 0 Beperkingen
- 0 Uitsluitingen
- 0 Roerende goederen
- 0 Puin, steenslag, (water)bodem
- 0 Adviezen
- 0 Geen asbest
