# Asbestinventarisatattest

Bautersemstraat 14, 2800 Mechelen

Attestnummer : 20250213-000403.000

## Zone 1: Hoofdgebouw

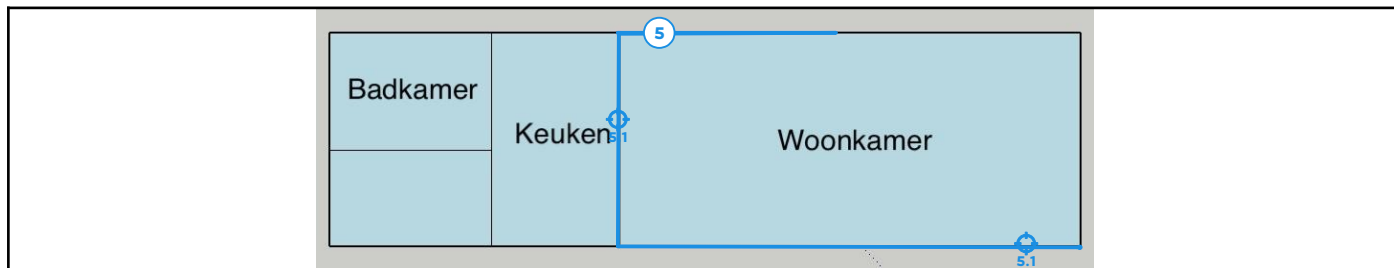
## Plan 1.1: Gelijkvloers

| Beschrijving | Type | Actie |
|---|---|---|
| 5.1 Code: 11022521 | Mengmonster | - |

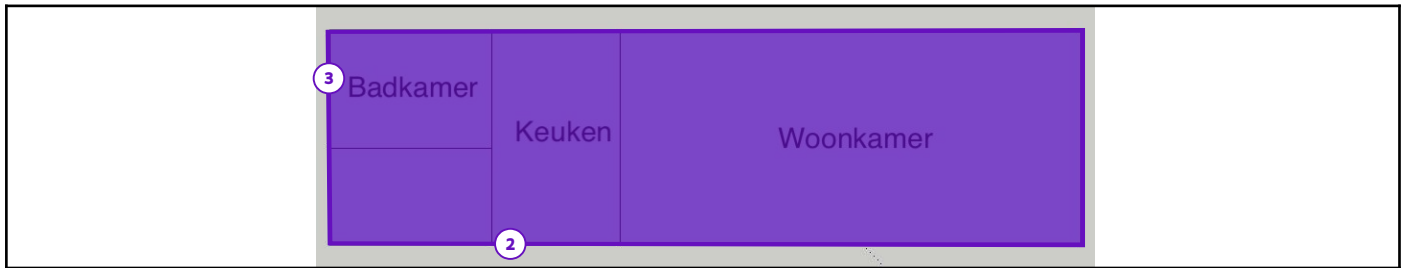
## Plan 1.4: Gelijkvloers (vloeren en plafonds)

| Beschrijving | Type | Actie |
|---|---|---|
| 3. Afwerking vloeren | Advies | - |

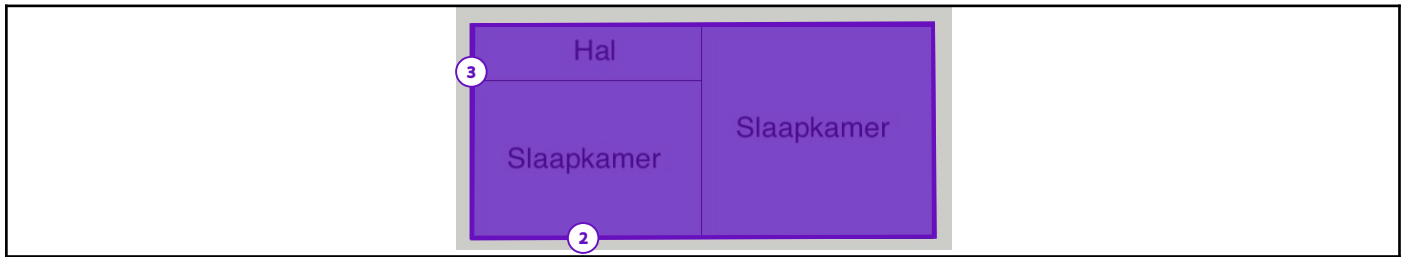
## Plan 1.5: Verdieping (vloeren en plafonds)

| Beschrijving | Type | Actie |
|---|---|---|
| 3. Afwerking vloeren | Advies | - |
