# Asbestinventarisatetest

Montebellostraat 30/301, 2018 Antwerpen

Attestnummer : 20250220-000209.000

**Niet-asbestveilig**

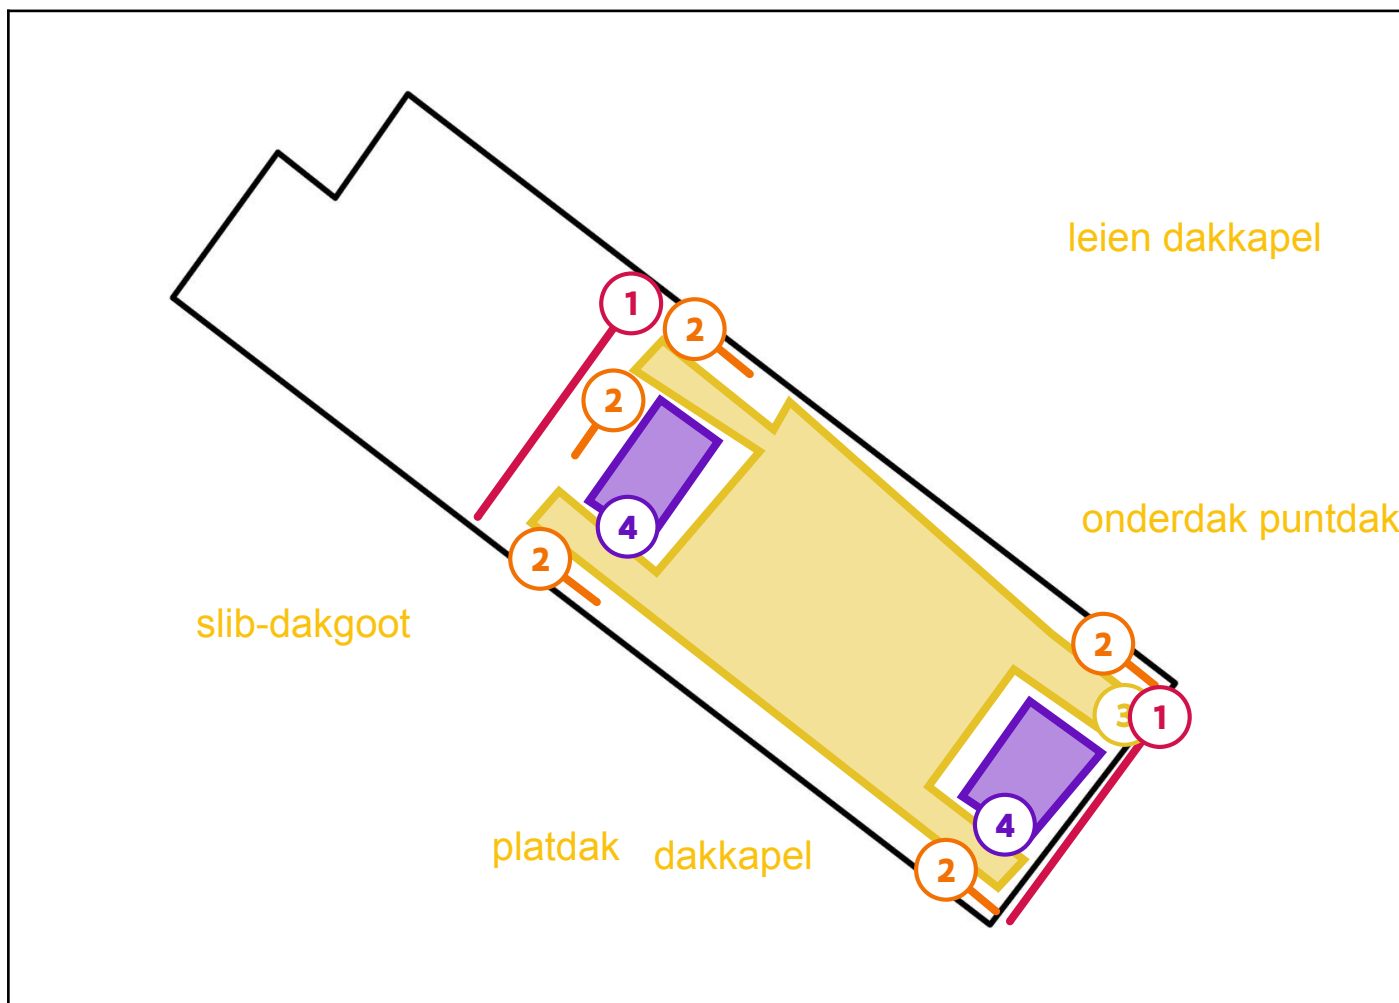
## Plan 1.1: plan dak

| Beschrijving | Type | Actie |
|---|---|---|
| 4. Dak bekleding Platdak (dakkapel) | Beperking | - |
