# Asbestinventarisatattest

Brouwerstraat 16, 2070 Zwijndrecht

Attestnummer : 20241217-000499.000

Uitgegeven op : 17.12.2024

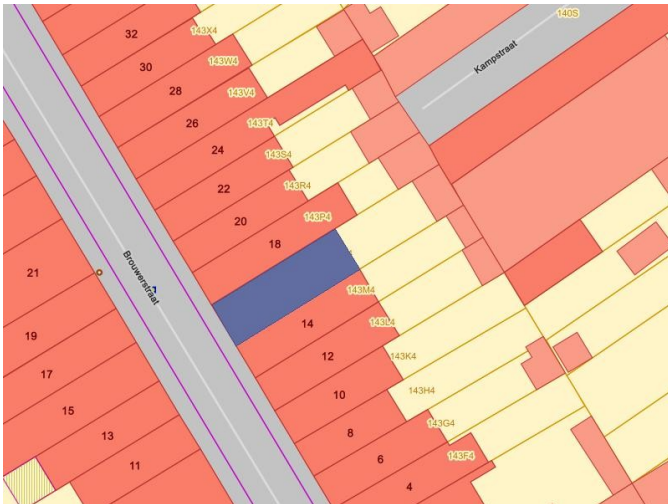
# Zone 1: Hoofdgebouw

- 1 **Asbestmateriaal**
- 0 Beperkingen
- 0 Uitsluitingen
- 0 Roerende goederen
- 0 Puin, steenslag, (water)bodem
- 6 Adviezen
- 1 Geen asbest

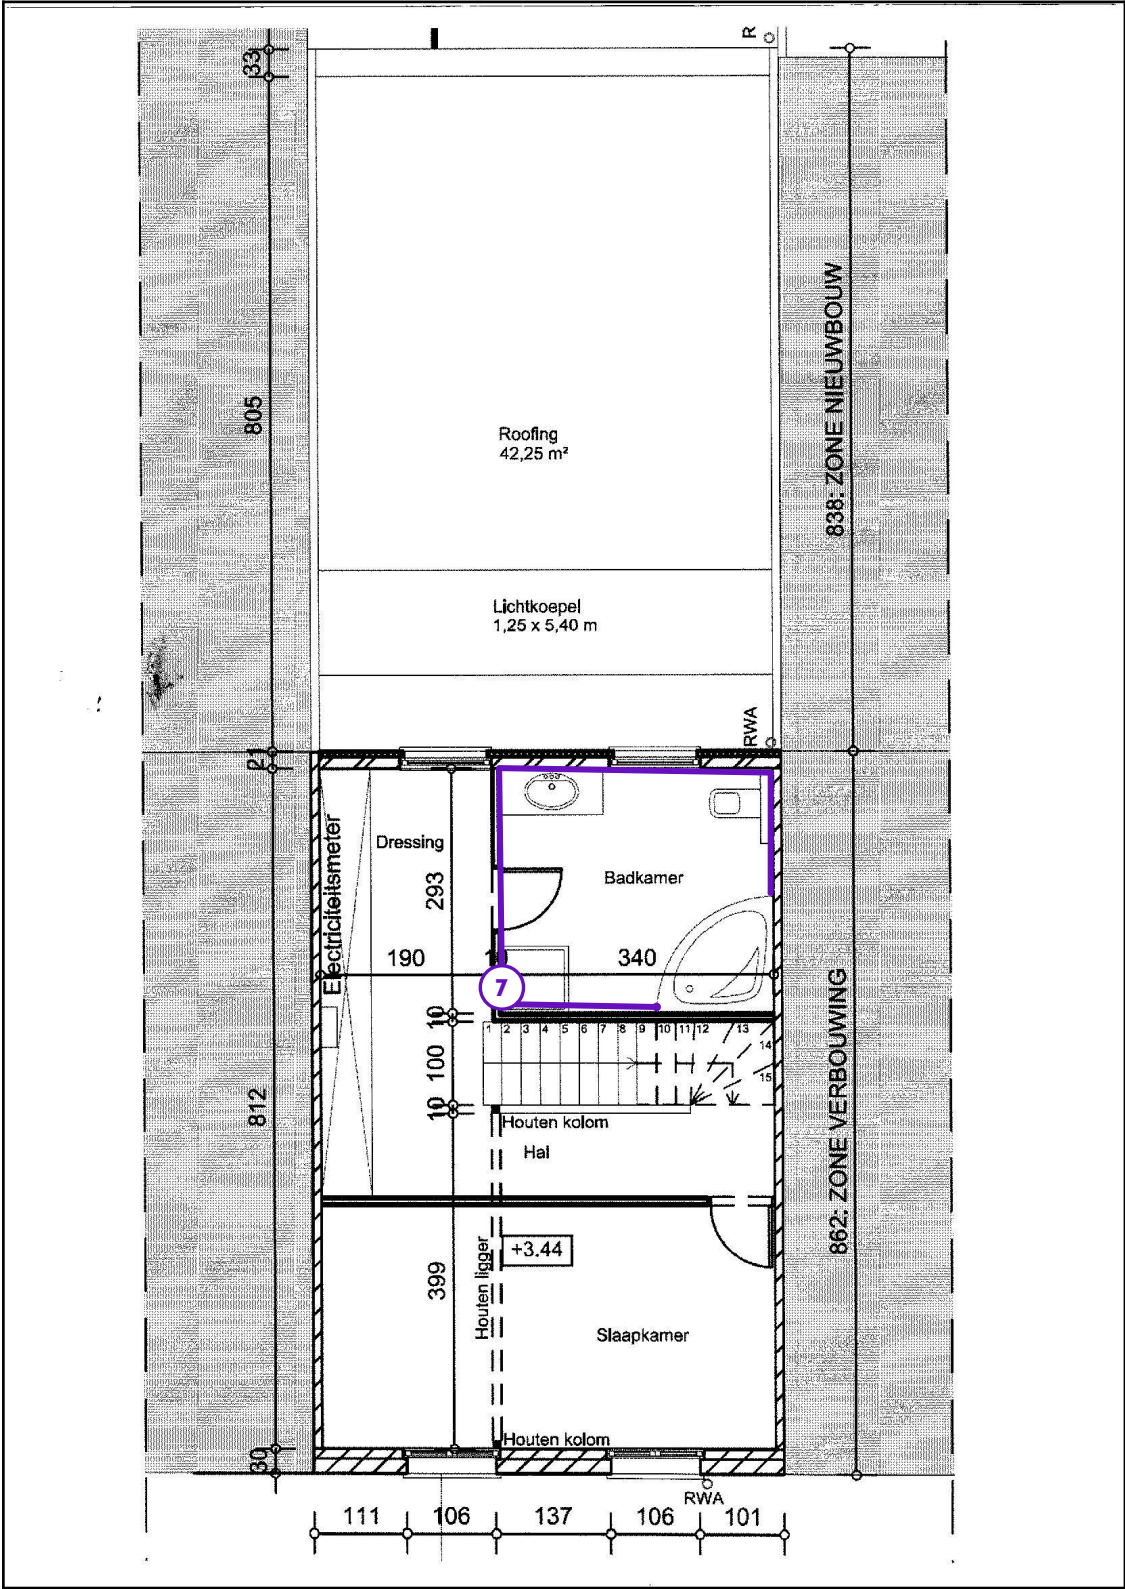
# Plan 1.3: grondplan verdieping

| 7. tegellijm | Advies | - |

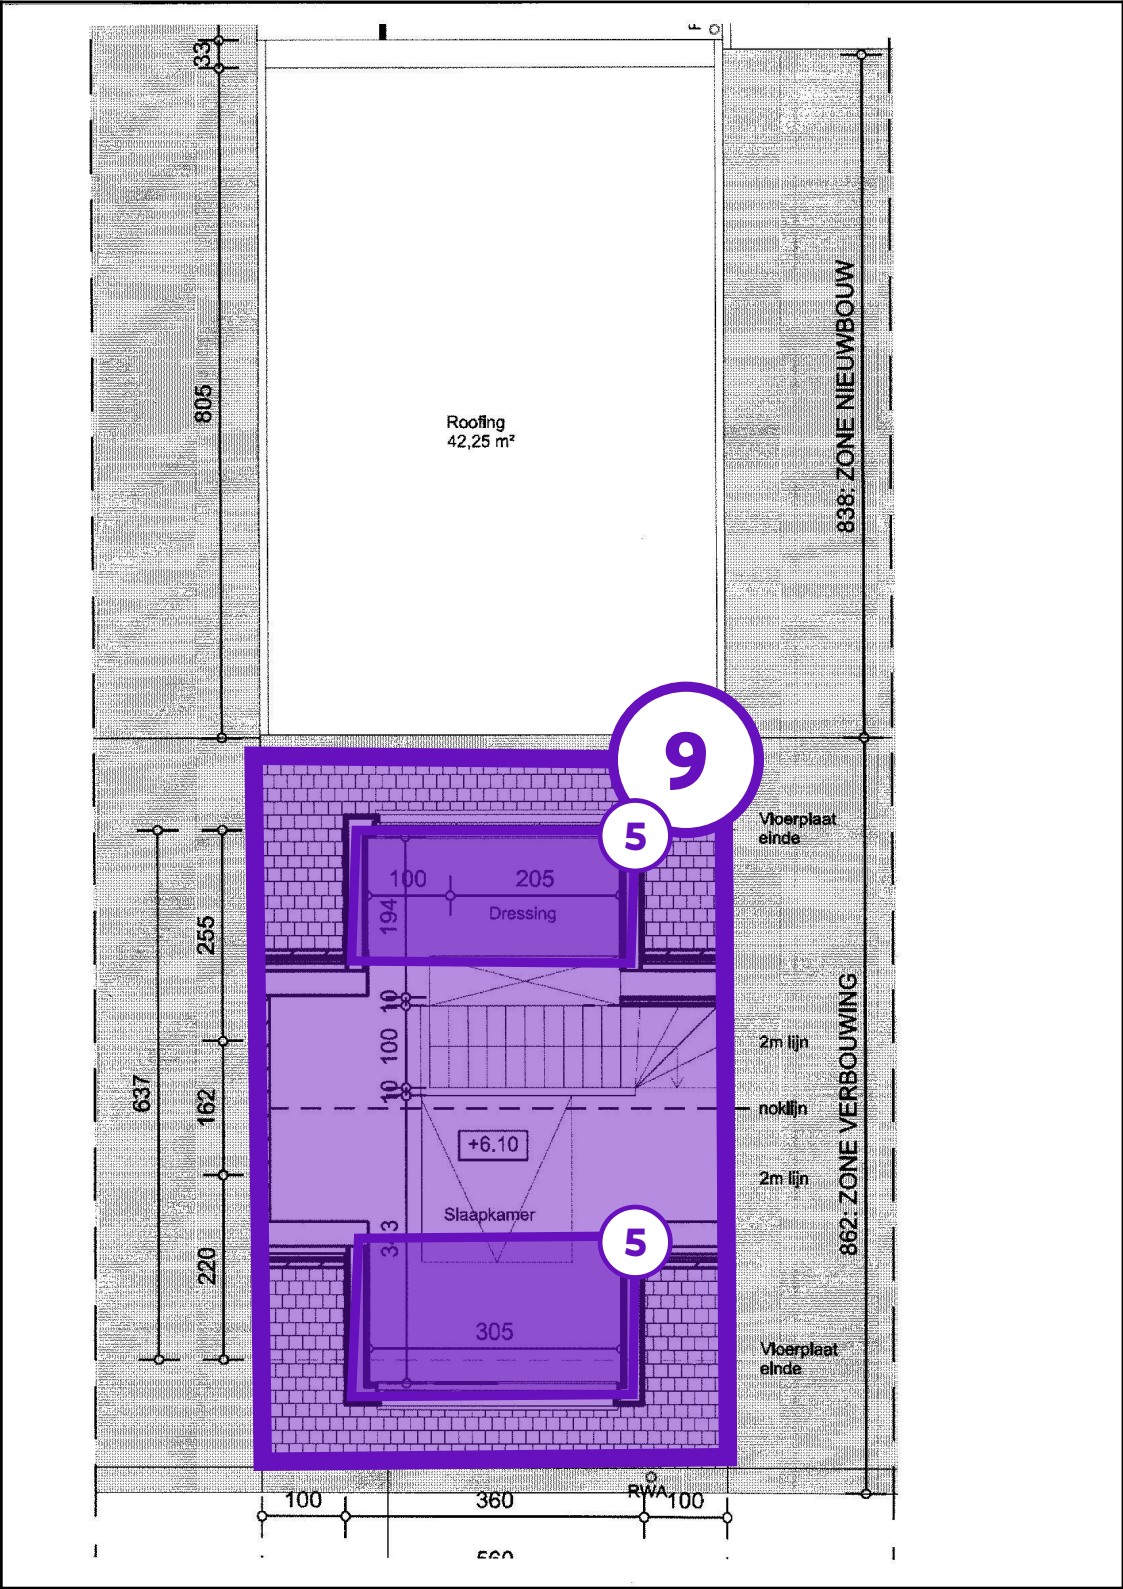
# Plan 1.4: grondplan zolderverdiepng

| 9. onderdak | Advies | - |

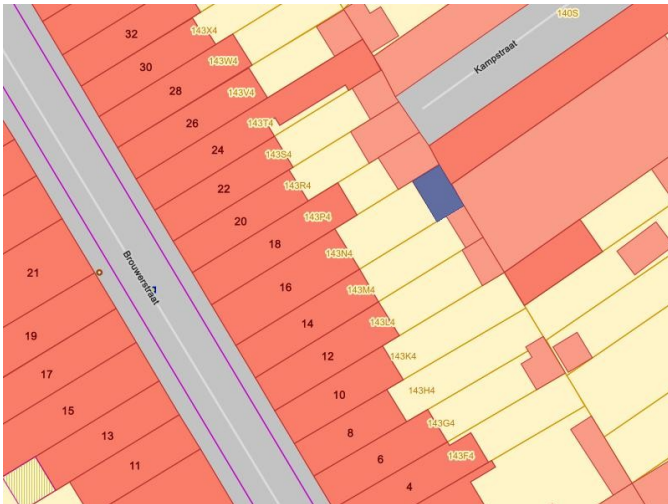
## Zone 2: Bijgebouw

- 0 Asbestmaterialen
- 0 Beperkingen
- 0 Uitsluitingen
- 0 Roerende goederen
- 0 Puin, steenslag, (water)bodem
- 2 Adviezen**
- 0 Geen asbest
