# Asbestinventarisatetest

Siberiëstraat 36, 3900 Pelt

Attestnummer : 20250314-000383.000

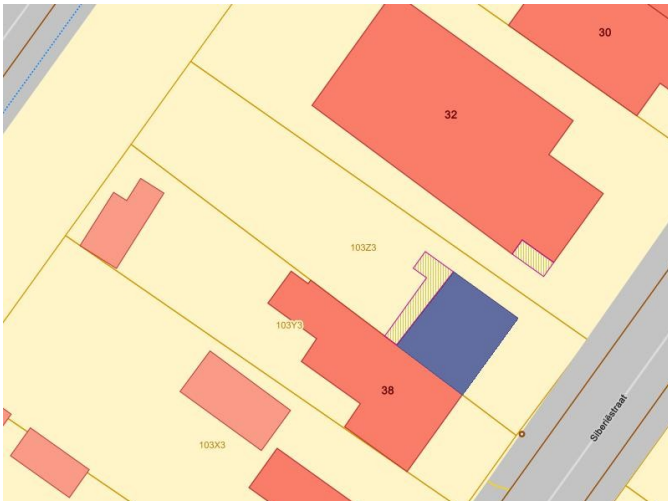
## Zone 1: Hoofdgebouw

Tijdens de inspectie vastgesteld:

### 2 Asbestmaterialen

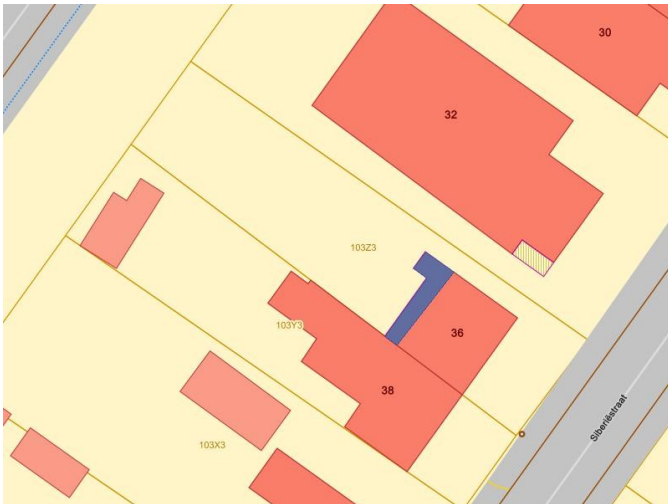
## Zone 2: Afdak

Tijdens de inspectie vastgesteld:

- 0 Asbestmaterialen
- 0 Beperkingen
- 0 Uitsluitingen
- 0 Roerende goederen
- 0 Puin, steenslag, (water)bodem
- 0 Adviezen
- 0 Geen asbest

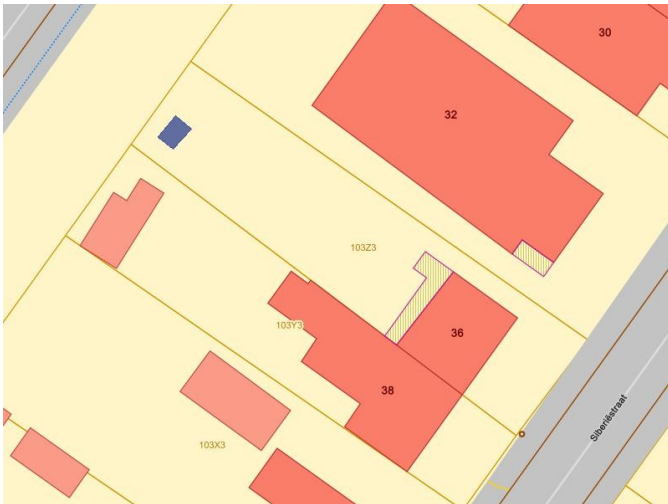
## Zone 3: Tuinhuis

Tijdens de inspectie vastgesteld:

- 0 Asbestmaterialen
- 0 Beperkingen
- 0 Uitsluitingen
- 0 Roerende goederen
- 0 Puin, steenslag, (water)bodem
- 0 Adviezen
- 1 **Geen asbest**
