# Asbestinventarisatetest

Klein Broekstraat 49, 3350 Linter

Attestnummer : 20250312-000390.000

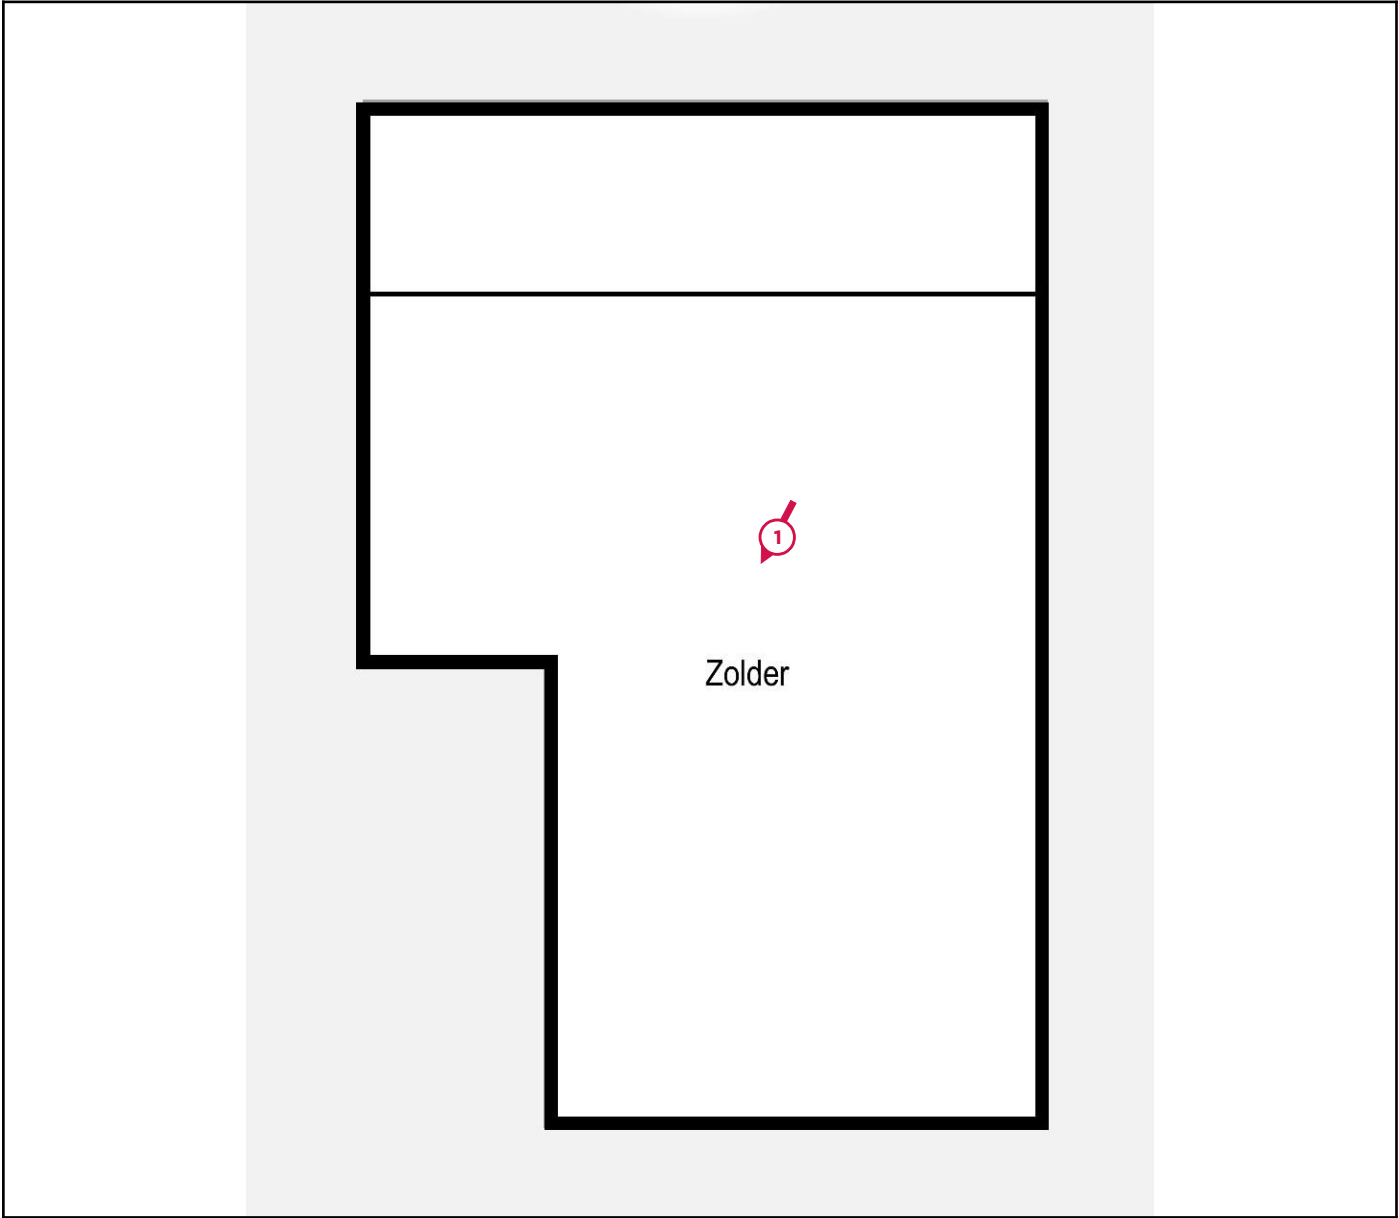
# Plan 1.4: Zolder

| Beschrijving | Type | Actie |
|---|---|---|
| 1. Restparij leien op zolder | Asbestmateriaal | Dringend verwijderen |

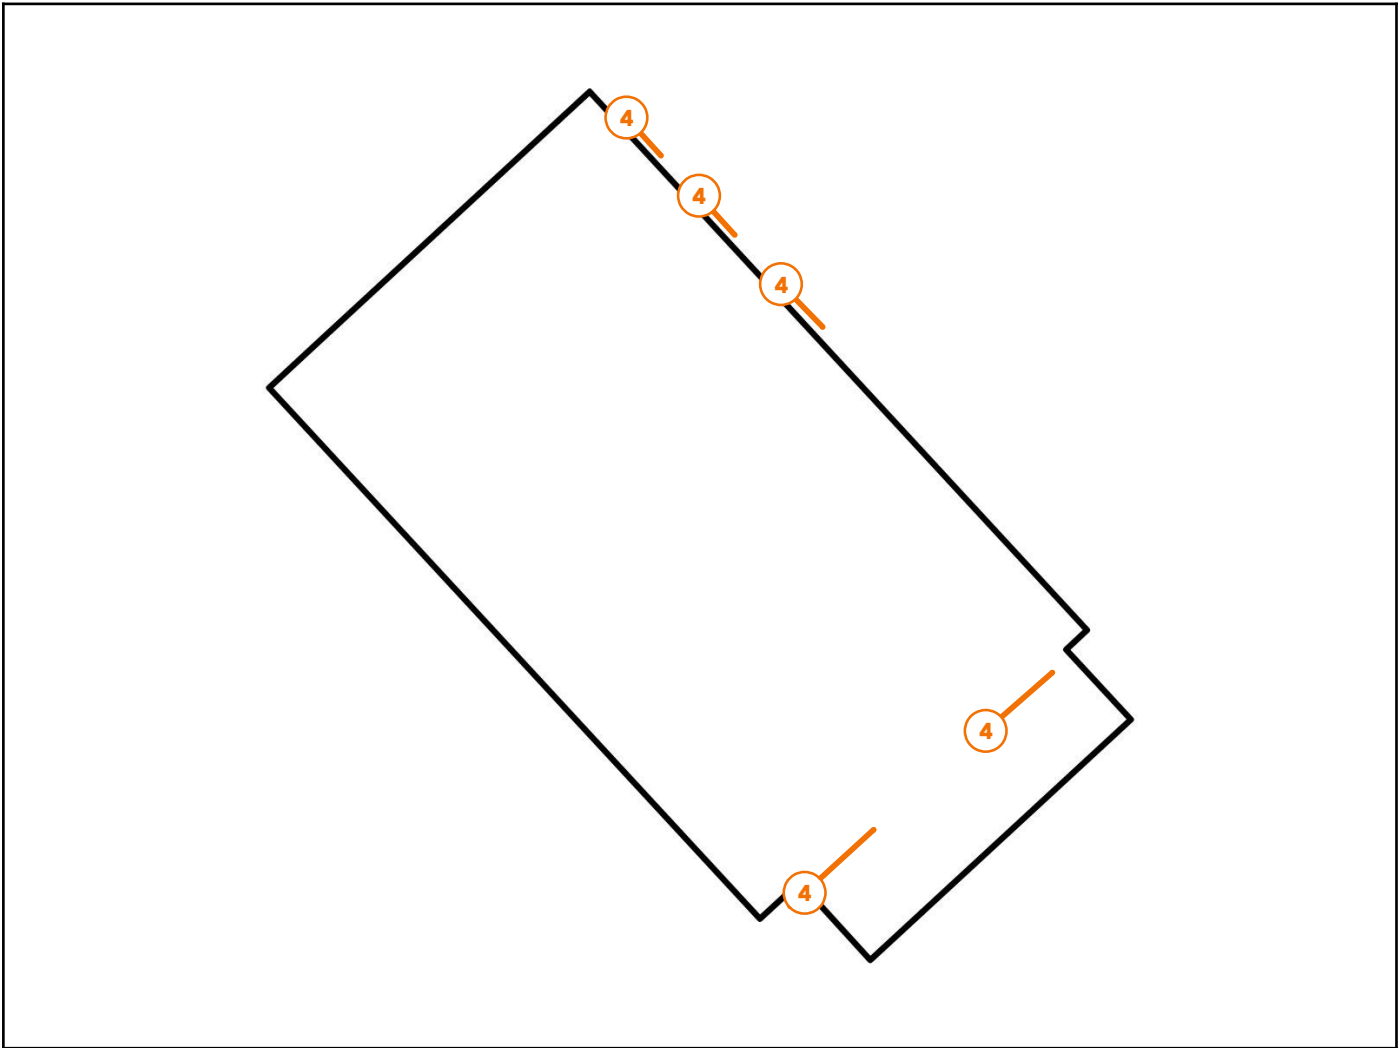
## Plan 2.2: Duiventil GV+1

| Beschrijving | Type | Actie |
|---|---|---|
| 4. Vensterbank bijgebouw | Asbestmateriaal | <a href="#">Verwijderen</a> |

Bevochtig de vensterbank om stofvorming te voorkomen. Bijtel de vensterbank voorzichtig los en verwijder de vensterbank zonder breken of zagen.
