# Asbestinventarisatetest

Olenseweg 153, 2440 Geel

Attestnummer : 20250325-000403.000

Uitgegeven op : 25.03.2025

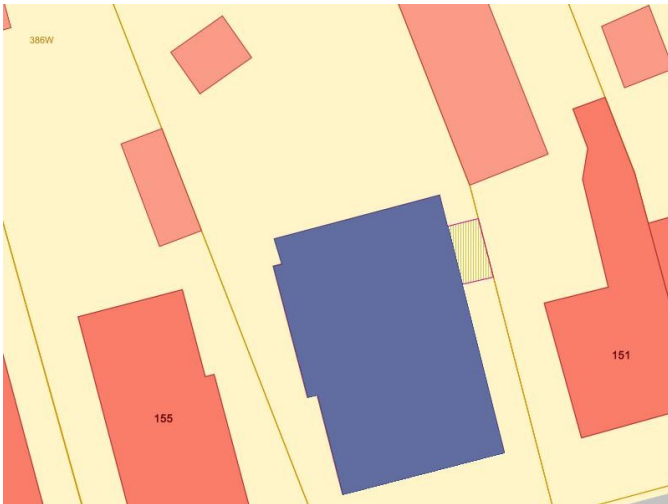
## Zone 1: Hoofdgebouw

### 3 Asbestmaterialen

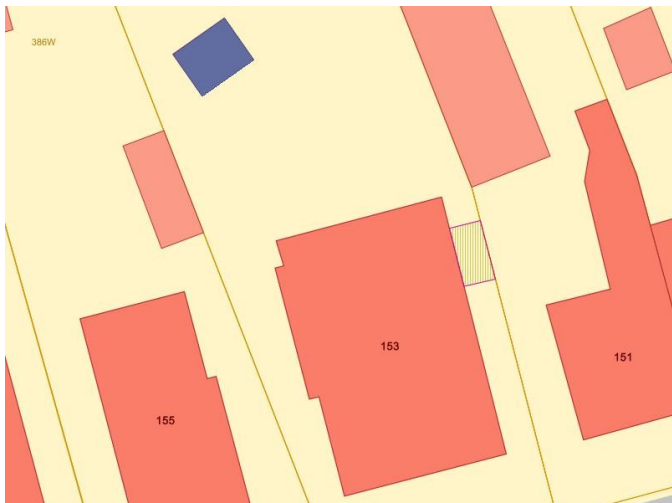
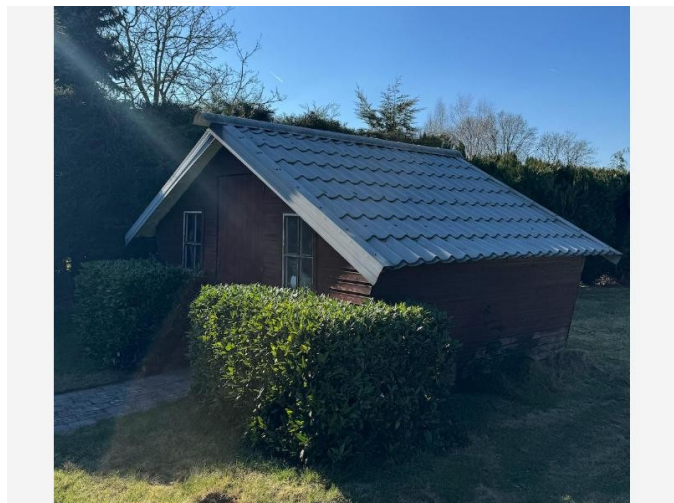
## Zone 2: Bijgebouw

- 0 Asbestmaterialen
- 0 Beperkingen
- 0 Uitsluitingen
- 0 Roerende goederen
- 0 Puin, steenslag, (water)bodem
- 0 Adviezen
- 0 Geen asbest
