# Asbestinventarisatetest

Hoogstraatsebaan 26, 2390 Malle

Attestnummer : 20250411-000153.000

Uitgegeven op : 11.04.2025

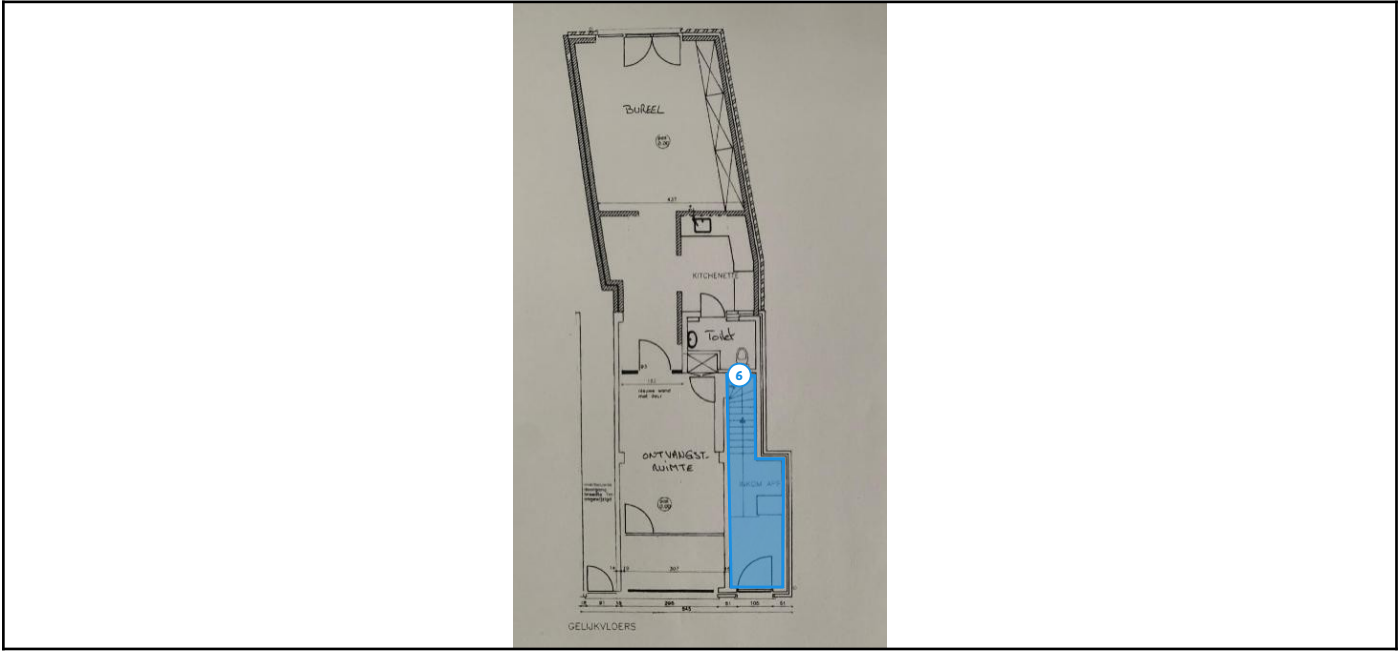
# Plan 1.3: Gvl; pleister plafond

| Beschrijving | Type | Actie |
|---|---|---|
| 6. Pleister plafond | Geen asbest | - |
