Asbestinventarisatetest

Houterstraat 89, 3620 Lanaken

Attestnummer : 20230429-000063.000

Uitgegeven op : 29.04.2023

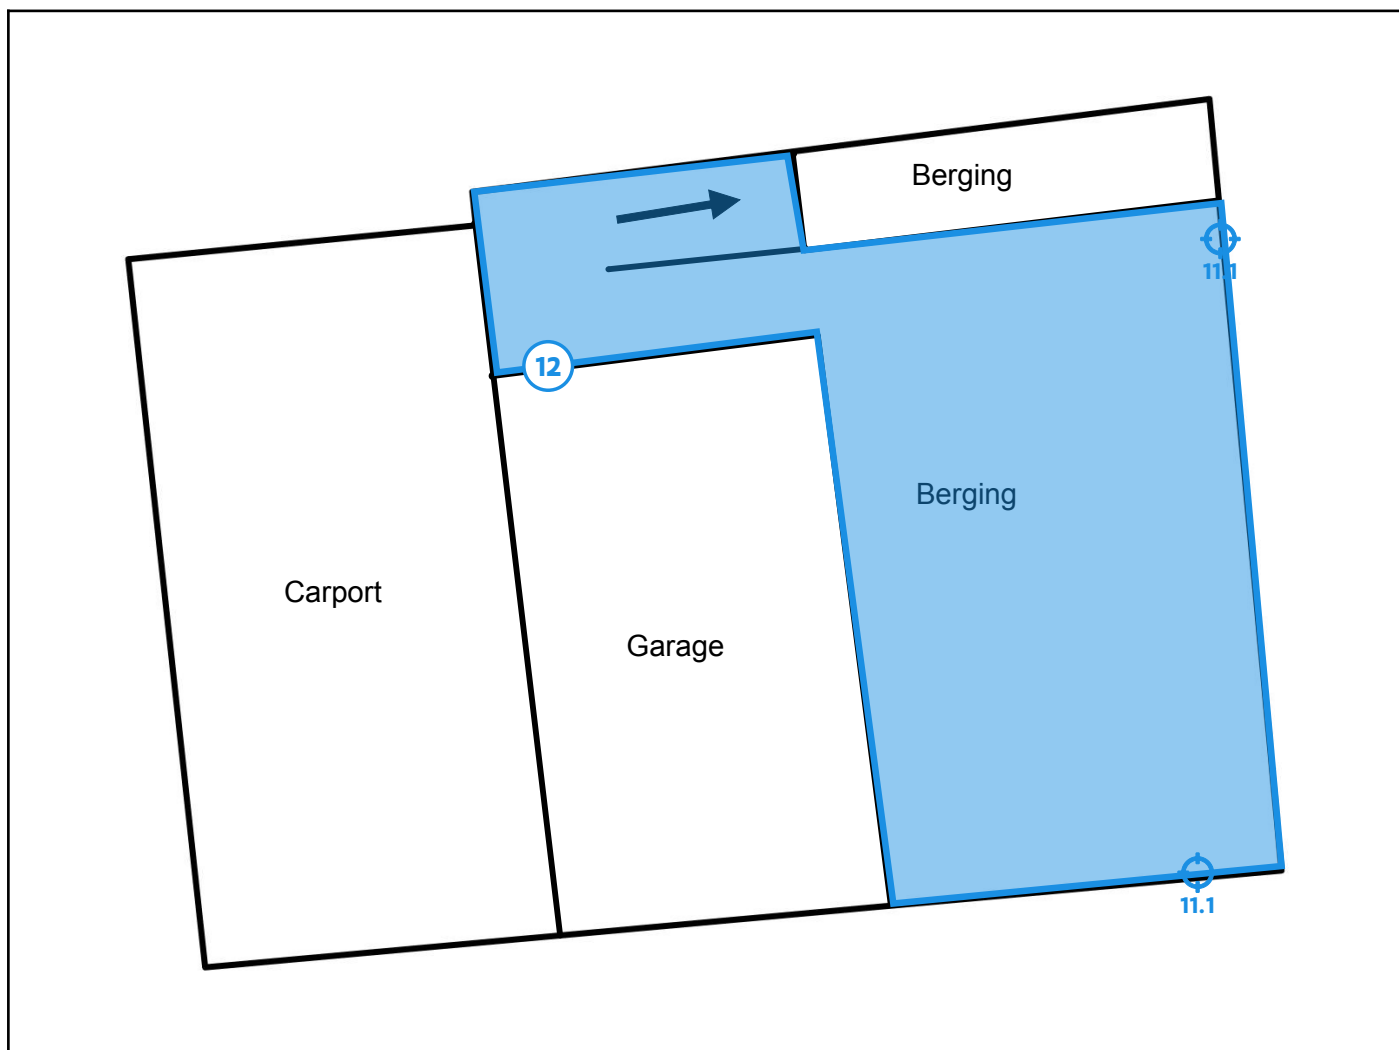
Plan 2.1: Garage gvl

Beschrijving	Type	Actie
11. Pleisterwerk garage	Geen asbest	-
11.1 Code: M3	Mengmonster	-
12. Vloerzeil garage 2 (tegelpatroon)	Geen asbest	-

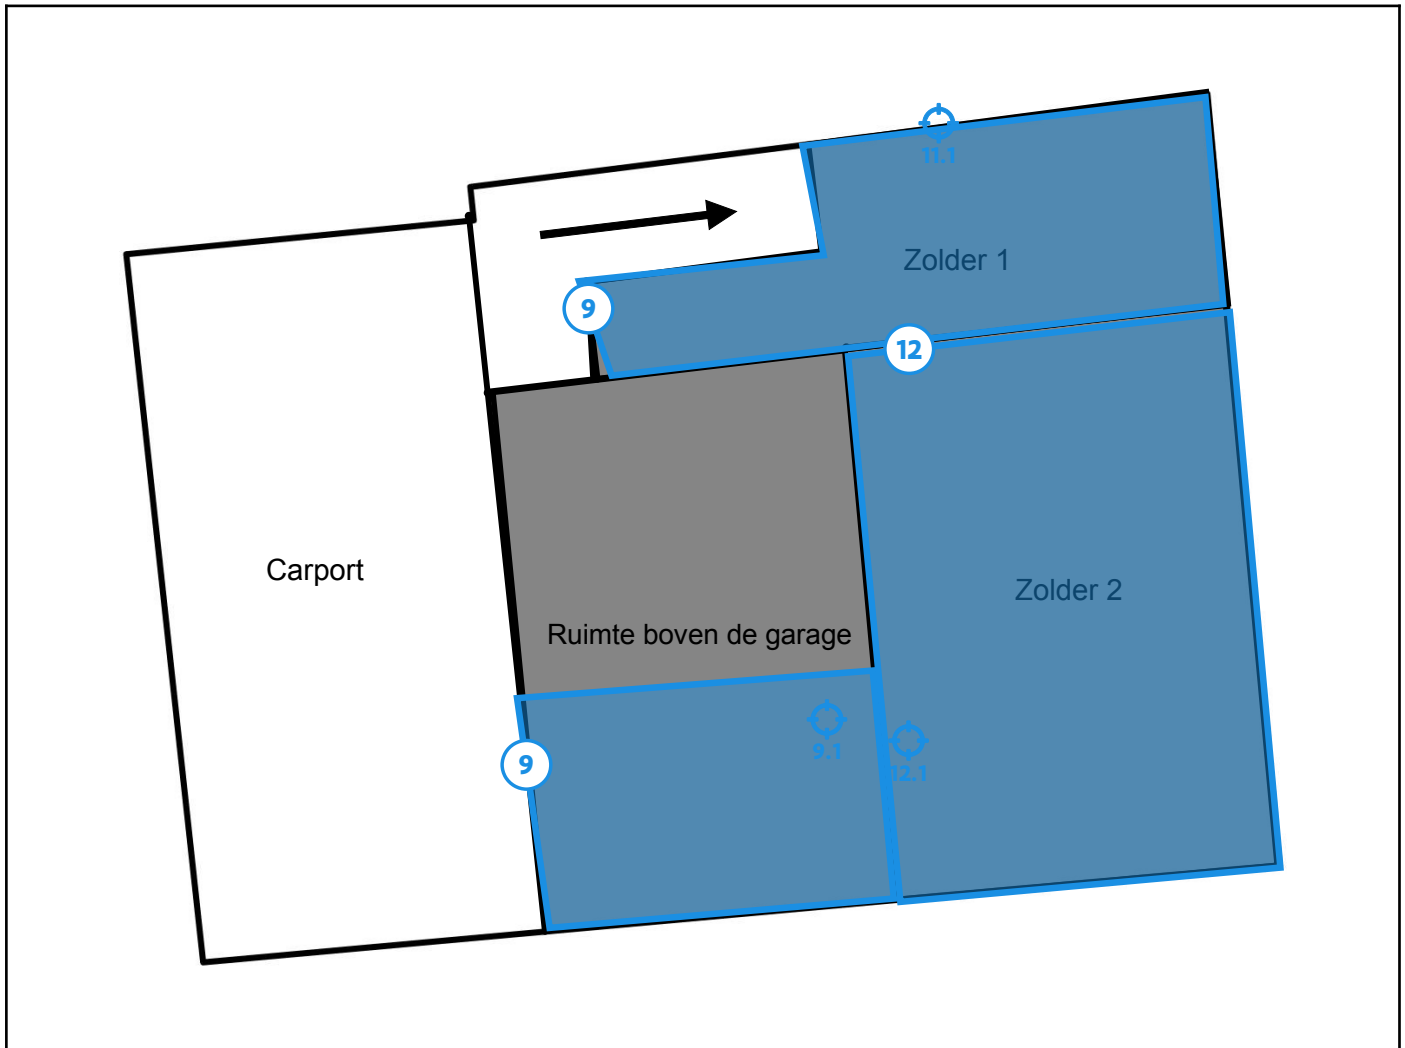
Plan 2.2: Garage zolder

Beschrijving	Type	Actie
9. Vloerzeil garage 1	Geen asbest	-
9.1 Code: m5	Puntmonster	-
11. Pleisterwerk garage	Geen asbest	-
11.1 Code: M3	Mengmonster	-
12. Vloerzeil garage 2 (tegelpatroon)	Geen asbest	-
12.1 Code: m6	Puntmonster	-
